Fecha: **05 ABR 2002** Hora local: **12:15** Provincia: **TARRAGONA**
 Lugar del suceso: **PUERTO DE LES CASES D'ALCANAR**

Matrícula: **EC-FGP** Año: **1978** Categ. / peso: **2.250 Kg. o menos**
 Marca y modelo: **CESSNA 152**
 Motores: Núm.: **1** Marca/modelo: **LYCOMING O-235-L2C**

Tipo de operación: **AVIACIÓN GENERAL – NO COMERCIAL – PLACER**
 Fase de operación: **EN RUTA – DESCENSO NORMAL**
 Tipo de suceso: **PERDIDA DE POTENCIA DE MOTOR EN VUELO**

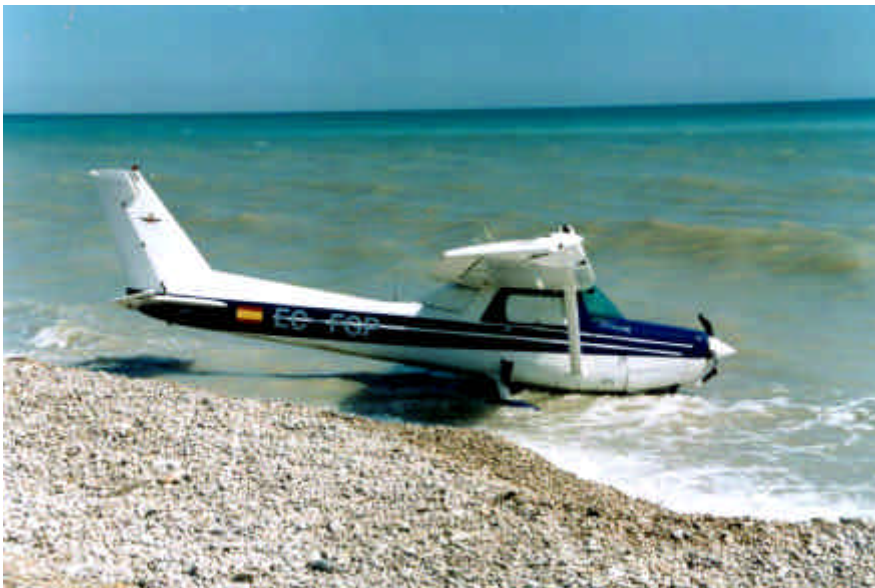
La aeronave despegó del aeropuerto de Reus para realizar un vuelo local. Cuando se encontraba cerca de la vertical de la población de Sant Carles de la Rapita, tuvo una caída de la potencia del motor hasta prácticamente cero. Efectuó un aterrizaje de emergencia en la playa situada al lado del puerto de la localidad de Les Cases D'Alcanar. Realizó el recorrido de aterrizaje a lo largo de la citada playa, terminando de detenerse en un punto en el cual batían las olas.

La aeronave sufrió daños en motor, hélice, plano derecho y tren de aterrizaje.

- La aeronave disponía de más de 80 litros de combustible.
- El motor funcionaba en el momento del impacto.
- El impacto se produjo primero con el borde marginal del plano derecho y luego con la rueda de morro.
- No se encontró ninguna anomalía cuando se desmontó el sistema de combustible.
- No se encontró ninguna anomalía cuando se desmontó el sistema eléctrico.

Se considera que la causa más probable del accidente es que el motor no pudo dar la potencia requerida porque estaba conectada la calefacción del carburador. En las circunstancias en las que operaba la aeronave se estima que no era necesario aplicar la calefacción.

Con el sistema de calefacción empleado, el aire llegó al carburador con más temperatura, y por lo tanto con menor densidad de la necesaria. Por ello entró en los cilindros poco aire y con una mezcla excesivamente rica, con el resultado de que el motor se quedó ahogado. En resumen, el motor fue incapaz de aumentar su régimen de giro.
