INFORME TÉCNICO A-015/2002

Accidente ocurrido el
día 12 de abril de 2002,
a la aeronave FAIRCHILD
SA-227-AC «Metro III»,
matrícula EC-GKR,
operada por la compañía
Tadair, en el Aeropuerto
de Palma de Mallorca

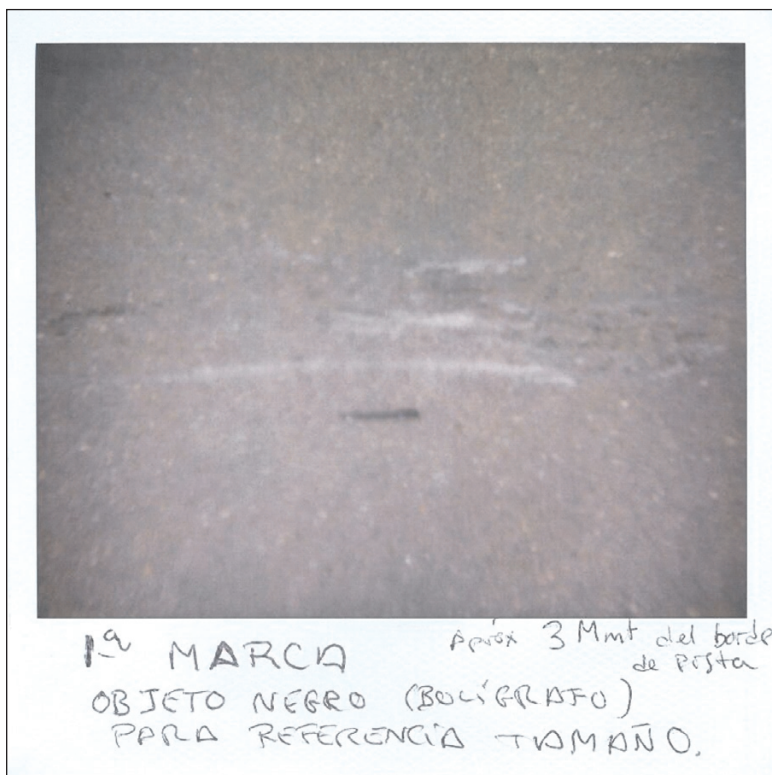
Los primeros vestigios del accidente, en el sentido de la trayectoria del vuelo, fueron unas marcas en el asfalto, dentro de la pista, a 3 m del borde derecho y a la altura de las luces del PAPI, unos 300 m desde el umbral. Se identificó que esas marcas fueron producidas por el roce del borde marginal del ala derecha.

Foto A-1. *Primeras huellas*

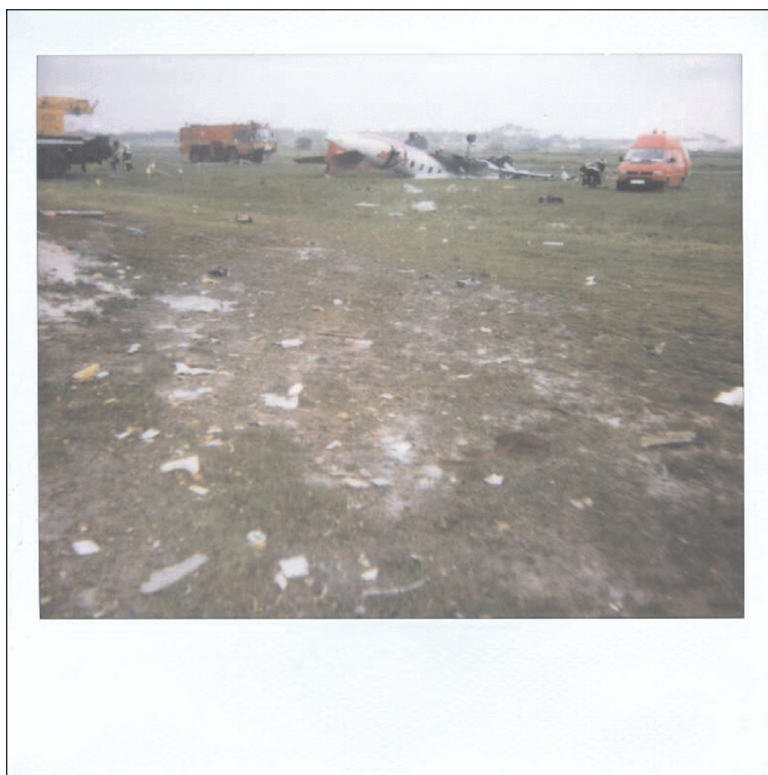
Las siguientes huellas sobre el terreno de la franja a la derecha de la pista indican el desplazamiento de la aeronave sobre el techo de la cabina durante unos 100 m en una línea que formaba unos 40° con la dirección de eje de la pista.

Foto A-2. *Rastro en la franja de la pista 24L*

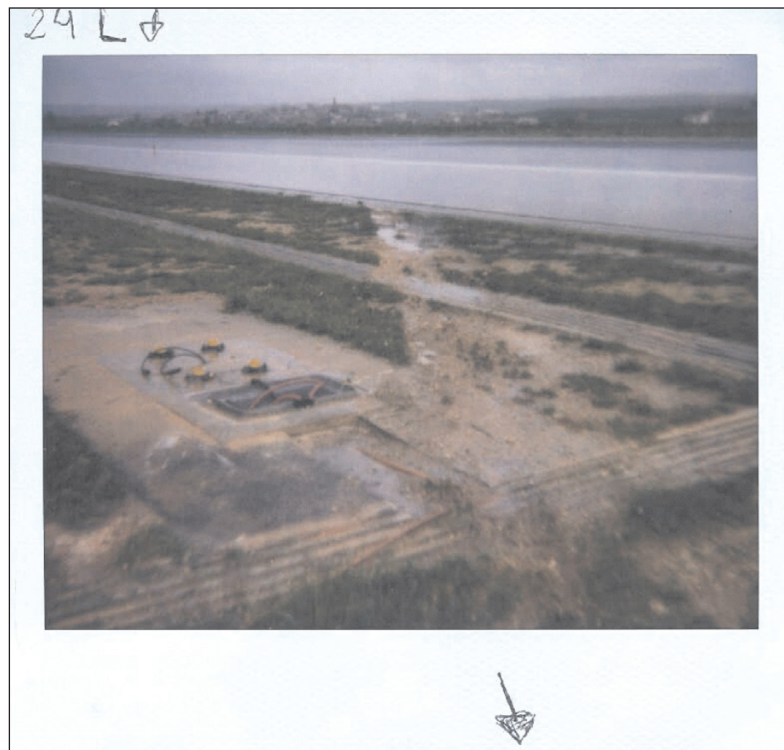
Al pasar por los basamentos de las luces del PAPI el avión dejó unas huellas de arrastre longitudinales que mantenían el ángulo de 40° respecto del eje de la pista. En sentido

Foto A-3. Rastro visto desde la posición final. Luces del PAPI a la izquierda del rastro en la foto

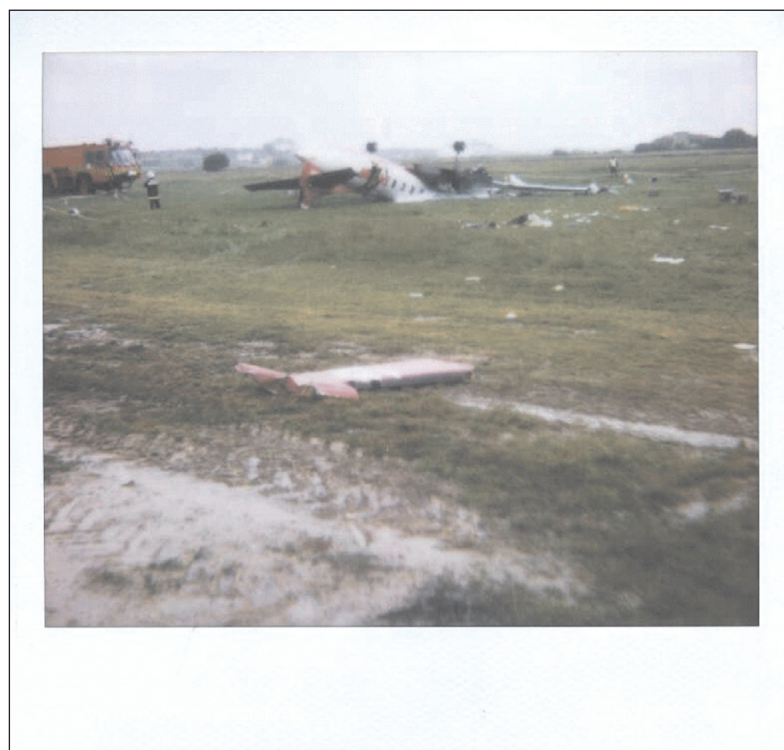
Foto A-2. Rastro en la franja de la pista 24L

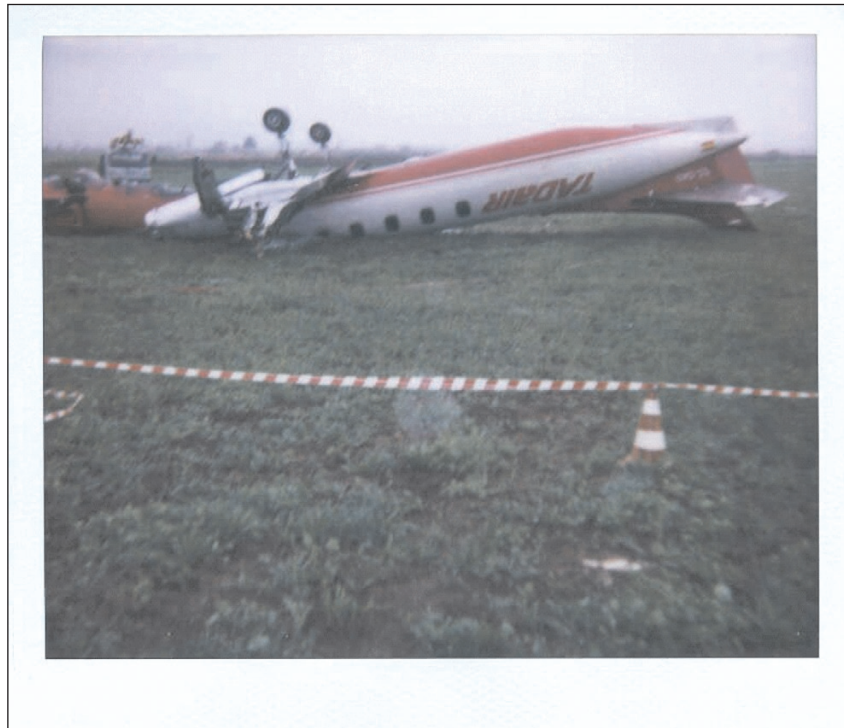
La aeronave paró entre la pista 24L y la 24C en posición de invertida, apoyándose en las alas y en el estabilizador vertical. Su orientación era de unos 310°.

Todos los restos quedaron agrupados salvo fragmentos menores. El ala derecha presentaba grandes destrozos desde el borde marginal hasta una estación intermedia. El ala izquierda presentaba sus largueros partidos por el plano medio.

Los daños por el impacto fueron grandes en el techo de todo el fuselaje delantero y morro. Todo el fuselaje delantero estaba desplazado hacia la izquierda. Salvo en las estaciones del morro y cabina de vuelo en las que quedó totalmente destrozado, el fuselaje conservó su forma en las zonas de la panza y el tren de aterrizaje principal.

Foto A-5. Estado final de la aeronave

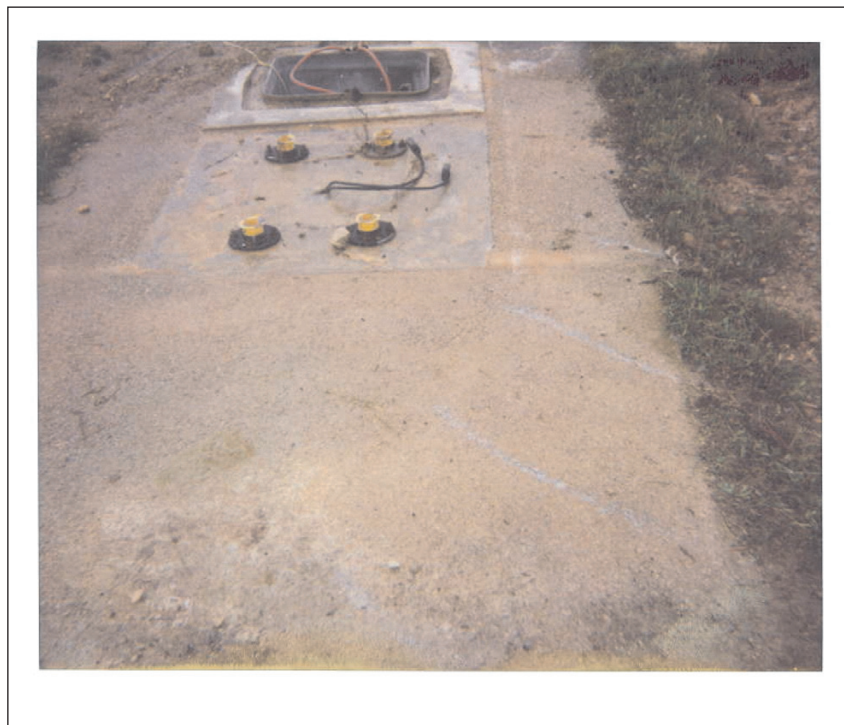
transversal a esta dirección de las huellas se observaron otras marcas finas, a trazos, sobre el hormigón, separadas unos 0,50 m, producidas por las puntas de las palas de la hélice del motor izquierdo al componerse el movimiento de su giro con la translación del avión.

Las huellas transversales que dejaron las puntas de las palas de la hélice izquierda descritas en 1.12.1 indican que la hélice giraba en los primeros segundos del impacto. Conocida la velocidad de desplazamiento del avión en el último instante, de 120 kt, se puede estimar, por la distancia o paso entre las trazas de cada una de las palas, que la velocidad de giro de la hélice era, aproximadamente, de 2.000 rpm.

Esta velocidad de giro de la hélice corresponde al régimen de máxima potencia del motor (potencia de despegue).

Foto A-6. Detalle del paso de la aeronave sobre el basamento de hormigón de las luces del PAPI. Obsérvense los trazos transversales producidos por las puntas de las palas de la hélice izquierda

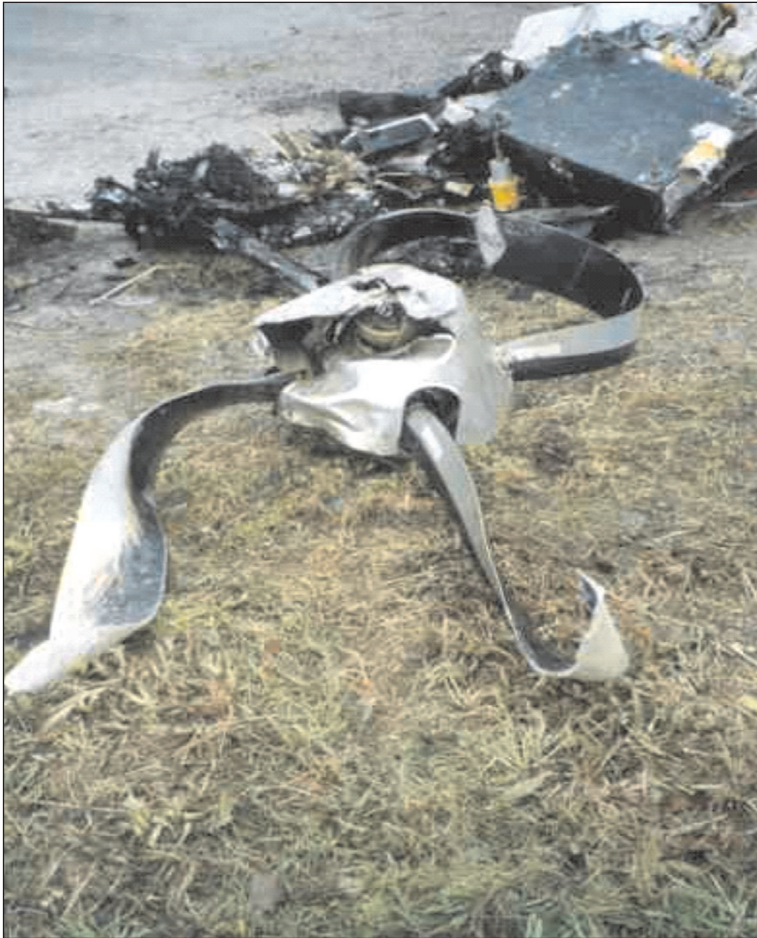
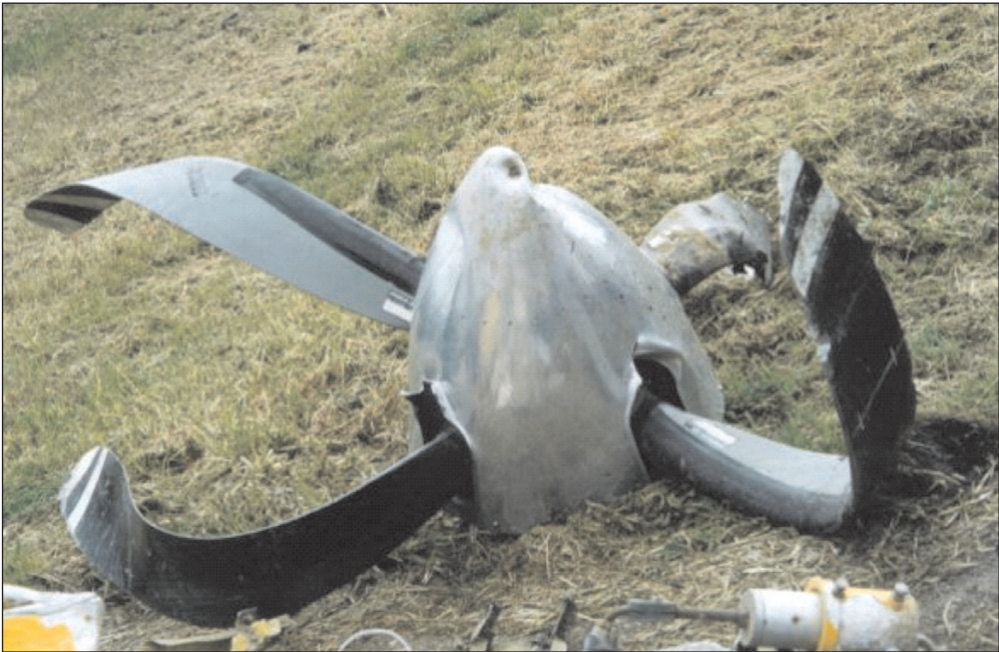
Las hélices se separaron y sus palas quedaron retorcidas.

Las dos hélices se desprendieron de los motores como consecuencia del impacto de sus palas con el terreno.

Del estudio de las deformaciones sufridas por las palas de las hélices y de las marcas producidas por el terreno en ellas, se deduce que las dos hélices estaban girando a elevada velocidad y con potencia aplicada en el momento del impacto de sus palas con el terreno.

Esto permite concluir que los dos motores estaban suministrando una elevada potencia en el momento del contacto de las palas de las hélices con el suelo.

Fotos A-7 y A-8. Hélices desprendidas

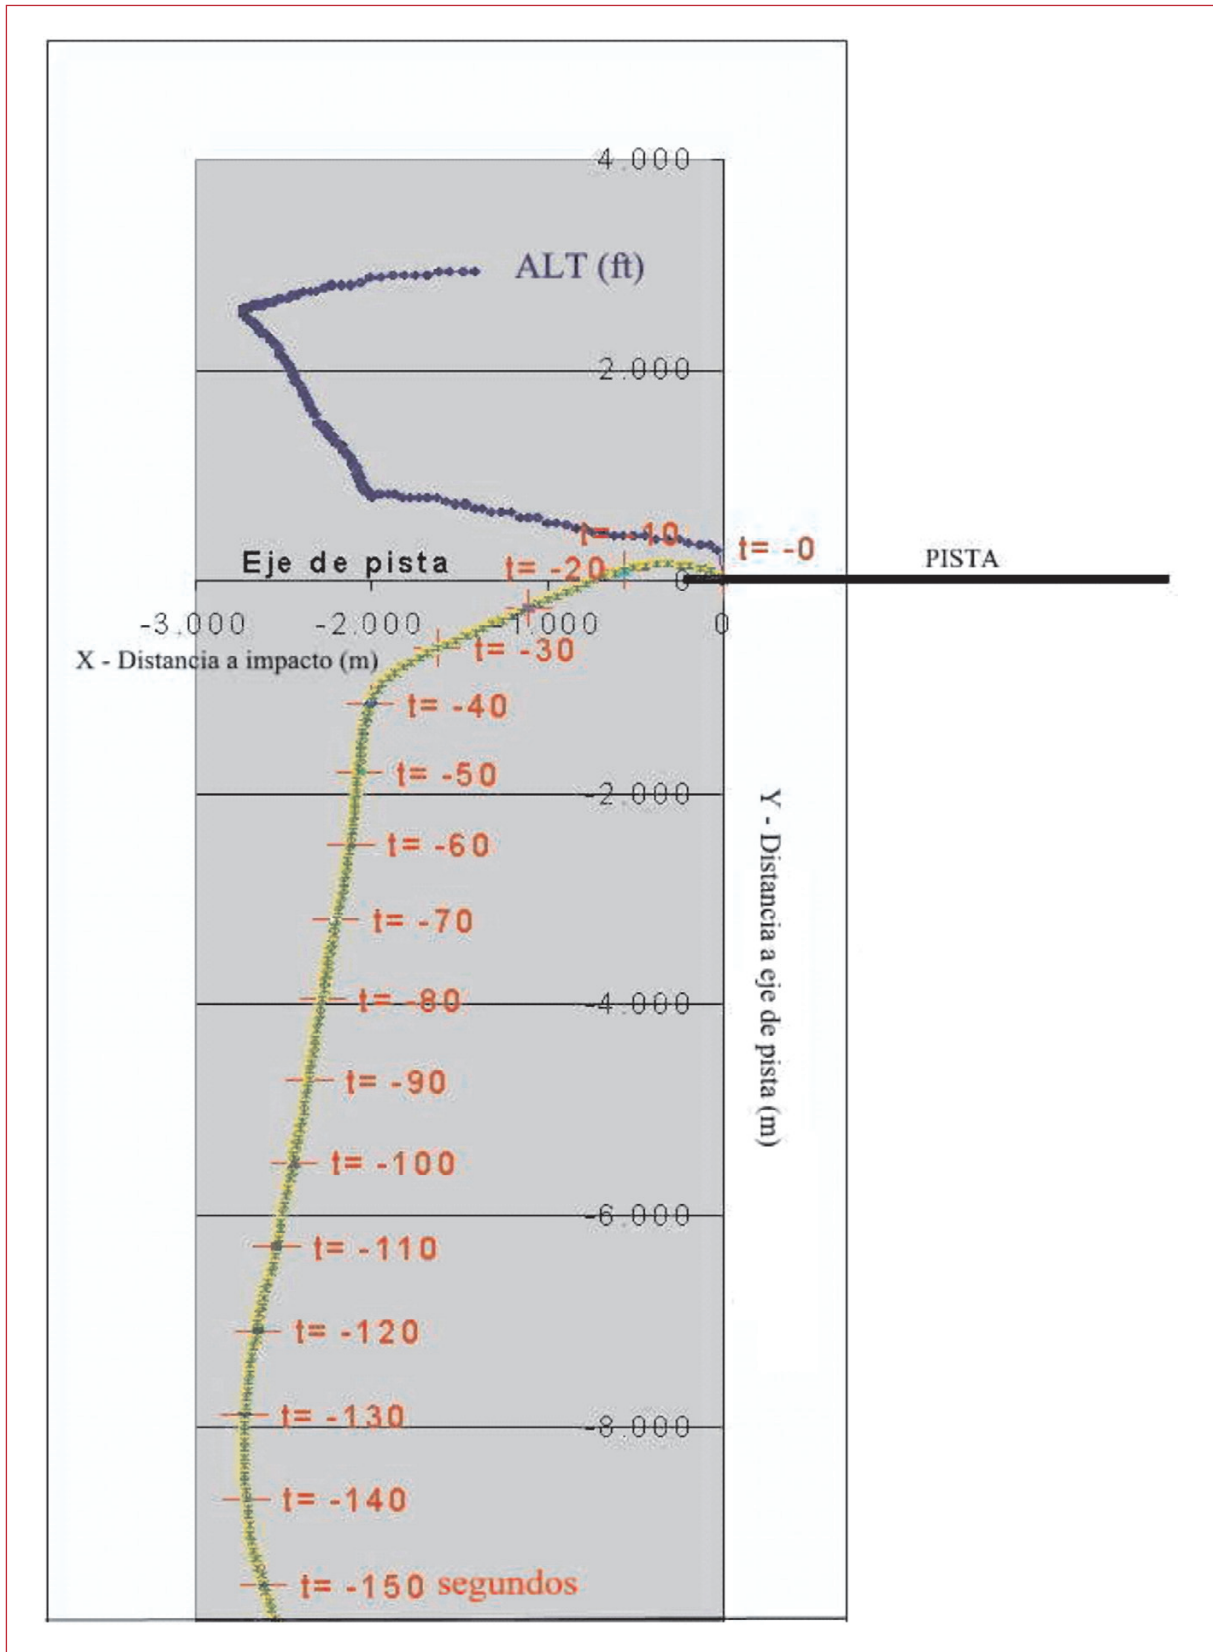
La trayectoria resultante de la integración se muestra en las figuras B-1, B2 y B-4.

Figura B-1. Trayectoria según cálculos basados en los parámetros grabados en el DFDR

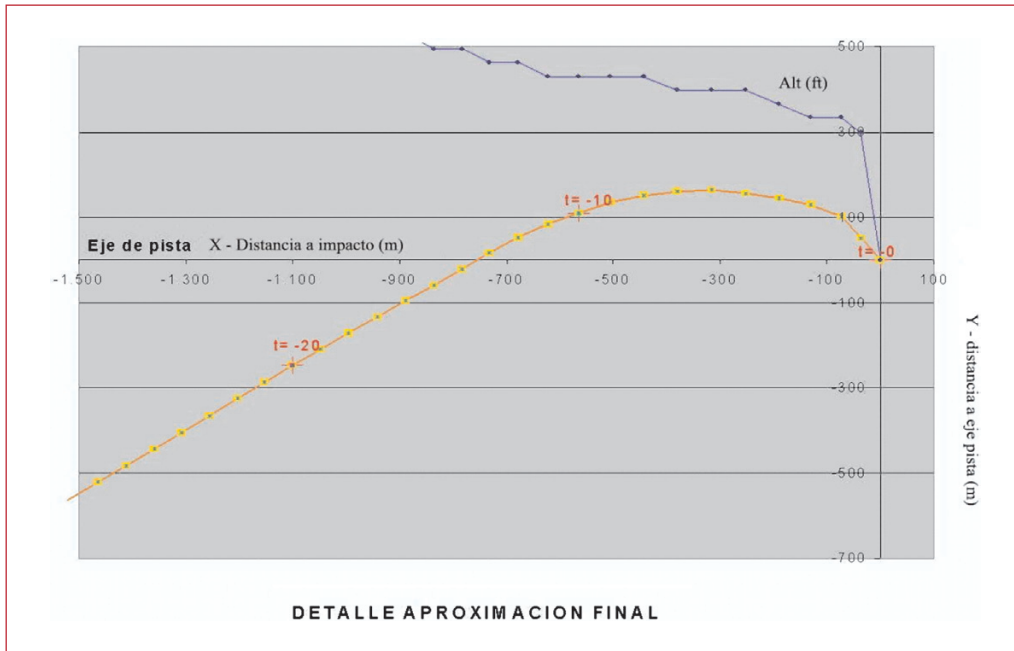
Basados en un radio de viraje de unos 350 m, medido en las gráficas de la trayectoria calculada con los datos del DFDR y una velocidad de 125 kt, se ha estimado que la aeronave realizó el viraje final con 50° de alabeo.

Figura B-2. Detalle de la trayectoria DFDR

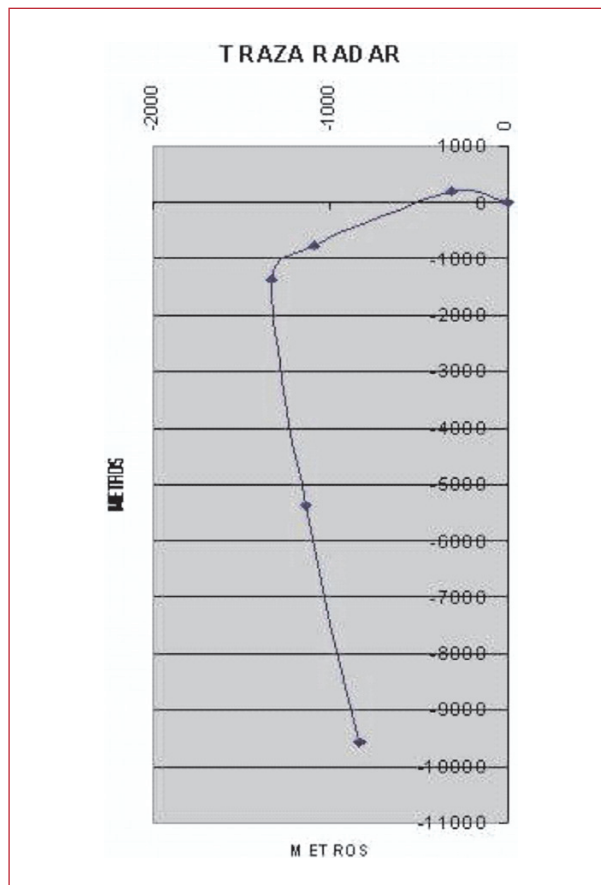
La traza radar, obtenida de los registros del Radar Secundario de Vigilancia (SSR), muestra la información radar de la que dispusieron las dependencias de control para facilitar el servicio a la aeronave. La grabación proporciona una serie de posiciones de la aeronave a lo largo de su trayectoria de aproximación, definidas por la distancia y el azimut de la aeronave respecto de la cabecera de la pista 24L. Estos datos confirman que la aeronave realizó la fase final de la aproximación con un viraje cerrado que sobrepasó la prolongación del eje de la pista («se overchutó») al tratar de alinearse con ella. Ver figura B-3.

Figura B-3. Puntos de la traza radar

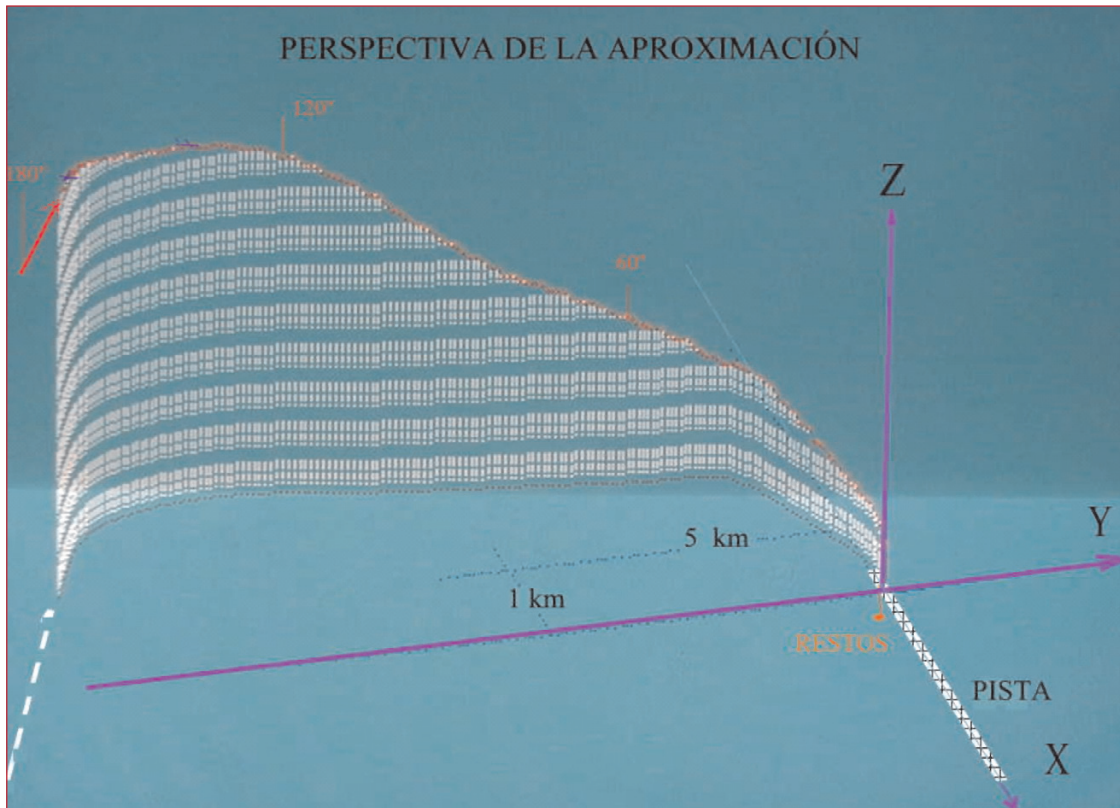
Figura B-4. Perspectiva de la trayectoria DFDR

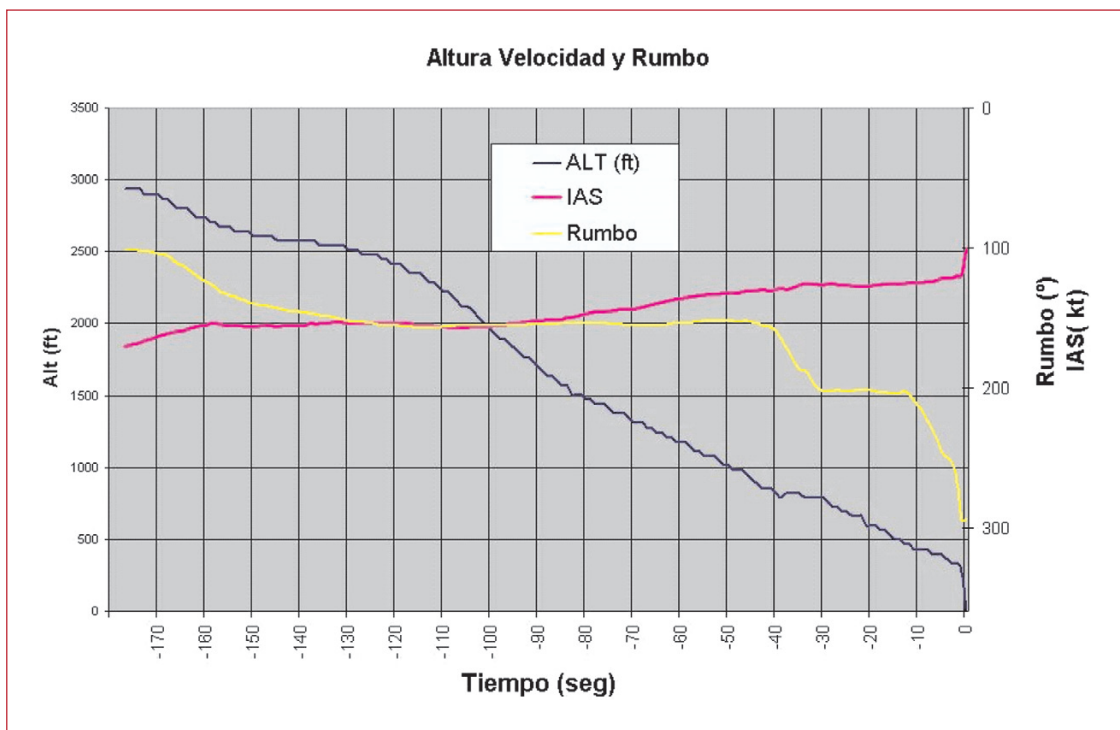
Figura B-5. Evolución de la altitud, velocidad IAS y rumbo magnético
