Matrícula: <b>EC-FLL</b>	Año de fabricación: <b>SE DESCONOCE</b>	Categoría/peso: <b>2.250 Kg. o menos</b>		
Marca y modelo de la aeronave: <b>MORANE SAULNIER MS-880-B</b>				
Número de motores / marca y modelo. <b>1 / ROLLS ROYCE O-200-A</b>				
Fecha: <b>14 ABR 2002</b>	Hora local: <b>13:38</b>	Provincia: <b>TARRAGONA</b>		
Lugar del suceso: <b>AEROPUERTO DE REUS</b>				
<b>Lesiones</b>	Muertos	Graves	Leves/Ilesos	Piloto al mando (licencia): <b>PILOTO PRIVADO</b>
Tripulación			<b>1</b>	Edad: <b>48</b> Total horas de vuelo: <b>120 horas</b>
Pasajeros				Tipo de operación: <b>AVIACIÓN GENERAL - NO COMERCIAL - PLACER</b>
Otros				Fase de operación: <b>ATERRIZAJE</b>
Daños a la aeronave: <b>MENORES</b>				Tipo de suceso: <b>PÉRDIDA RUEDA DE MORRO</b>

## Descripción del suceso

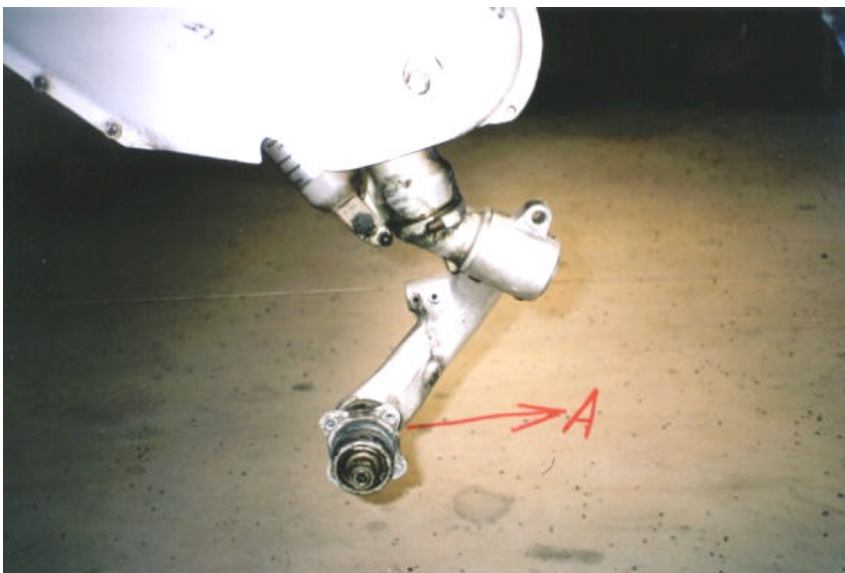
La aeronave sufrió daños mínimos en el cojinete de la rueda de morro.

La rueda de morro se salió de su abjamiento en la carrera de despegue.

Con posterioridad al incidente se encontró la rueda que se había desprendido. En su inspección se apreció que se encontraba en perfecto estado, si bien el neumático había sufrido un desplazamiento respecto de la llanta de una magnitud aproximada de 35 grados, que estuvo a punto de cizallar la válvula. Los espárragos que unen la llanta al cojinete se encontraban ligeramente rozados y tenían restos de los hilos de las rocas de las tuercas.

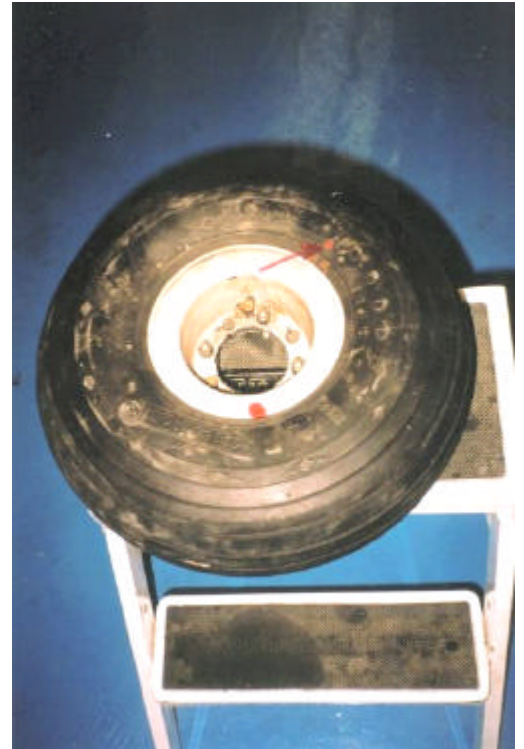
La rotura de las tuercas pudo tener su origen en un incorrecto par de apriete, bien por ser éste superior al nominal, o bien por ser inferior. Este aspecto podría haberse determinado si se hubieran podido analizar los restos de los hilos de las rocas que quedaron en los espárragos, ya que existen diferencias morfológicas del cizallado, según se produzca por tensión axial o por excesivo par. Así, si éste se ha producido como consecuencia de un par de apriete por encima del nominal, los hilos cizallados quedan formando una espiral continua. Por el contrario, si la cizalladura se ha producido por una carga axial, los hilos cizallados quedan fraccionados en círculos y las crestas de los hilos del tornillo aparecen más afectadas que en el otro caso (para más detalles ver ref. 1).

- Par por encima del nominal: en este caso la cizalladura de los hilos de las tuercas se produjo probablemente durante el apriete de éstas, las cuales quedaron mantenidas en su posición por el acuñamiento del material desplazado de los hilos de rosca. Posteriormente, durante el rodaje, las tuercas no fueron capaces de soportar las sollicitaciones a las que fueron sometidas, se aflojaron, y finalmente se cayeron.

- Par por debajo del nominal: en estas circunstancias la llanta no queda fuertemente unida al cojinete. A causa de ello, durante el rodaje se producen pequeños cabeceos de la rueda, de forma que la llanta golpea sobre las tuercas, lo que hace que se vean sometidas a esfuerzos axiales, a consecuencia de los cuales comenzó su deterioro. Esto, además, provocó que las tuercas se aflojasen aún más, lo que hizo que aumentase el cabeceo, y consecuentemente las tensiones aplicadas sobre las tuercas, incrementándose su deterioro, pudiendo llegar a perder todos sus hilos.

Por último, hay otro aspecto que conviene significar, y es que en este caso se cizallaron los hilos de las tuercas, cuando lo normal es que se destruyan primero los hilos de los tornillos. Para que esto se haya producido es preciso que la resistencia del material del tornillo sea superior en más de un 30% a la de la tuerca. Esto abre la posibilidad de que las tuercas no tuviesen las características mecánicas requeridas. En este supuesto, la aplicación del par de apriete correcto, podría haber sobrepasado la resistencia de las tuercas, produciendo la cizalladura de sus hilos.

Se considera que el incidente pudo tener su origen posiblemente en una mala manipulación de la rueda durante el último montaje de la misma. Las deficiencias pudieron deberse posiblemente a una de las siguientes causas:

- La aplicación de un par de apriete inadecuado de la tuerca de sujeción de los tornillos de unión rueda-cojinete.
- El empleo de tuercas con características mecánicas inferiores a las nominalmente especificadas.

Se estima que la rueda realizó varios ciclos estando ya lo bastante floja. Esta circunstancia pudo haberse detectado durante la inspección prevuelo, por lo que habría que insistir en la necesidad de realizar correctamente este tipo de inspecciones.
