Matrícula: EC-EKX		Año de fabricación: 1974		Categoría/peso: MENOS DE 2.250 Kg.	
Marca y modelo de la aeronave: CESSNA F-172					
Número de motores / marca y modelo. 1 / LYCOMING O-320-E3D					
Fecha: 16-ABRIL-2002		Hora local: 13:45		Provincia: VIZCAYA	
Lugar del suceso: AEROPUERTO DE BILBAO					
Lesiones	Muertos	Graves	Leves/llesos	Piloto al mando (licencia): PILOTO PRIVADO DE AVIÓN	
Tripulación			1	Edad: 28	Total horas de vuelo: 73 horas
Pasajeros			1	Tipo de operación: AVIACIÓN GENERAL – NO COMERCIAL - PLACER	
Otros				Fase de operación: RODAJE	
Daños a la aeronave: MENORES				Tipo de suceso: CHOQUE DE AERONAVES EN TIERRA

Matrícula: EC-GGM		Año de fabricación: 1974		Categoría/peso: Menos de 2.250 Kg.	
Marca y modelo de la aeronave: CESSNA F-150-L					
Número de motores / marca y modelo. 1 / CONTINENTAL O-200-A					
Fecha: 16-ABRIL-2002		Hora local: 13:45		Provincia: VIZCAYA	
Lugar del suceso: AEROPUERTO DE BILBAO					
Lesiones	Muertos	Graves	Leves/llesos	Piloto al mando (licencia): PILOTO PRIVADO DE AVIÓN	
Tripulación			1	Edad: 24	Total horas de vuelo: 600 HORAS
Pasajeros				Tipo de operación: AV. GENERAL - NO COMERCIAL - PLACER	
Otros				Fase de operación: ESTACIONAMIENTO - C

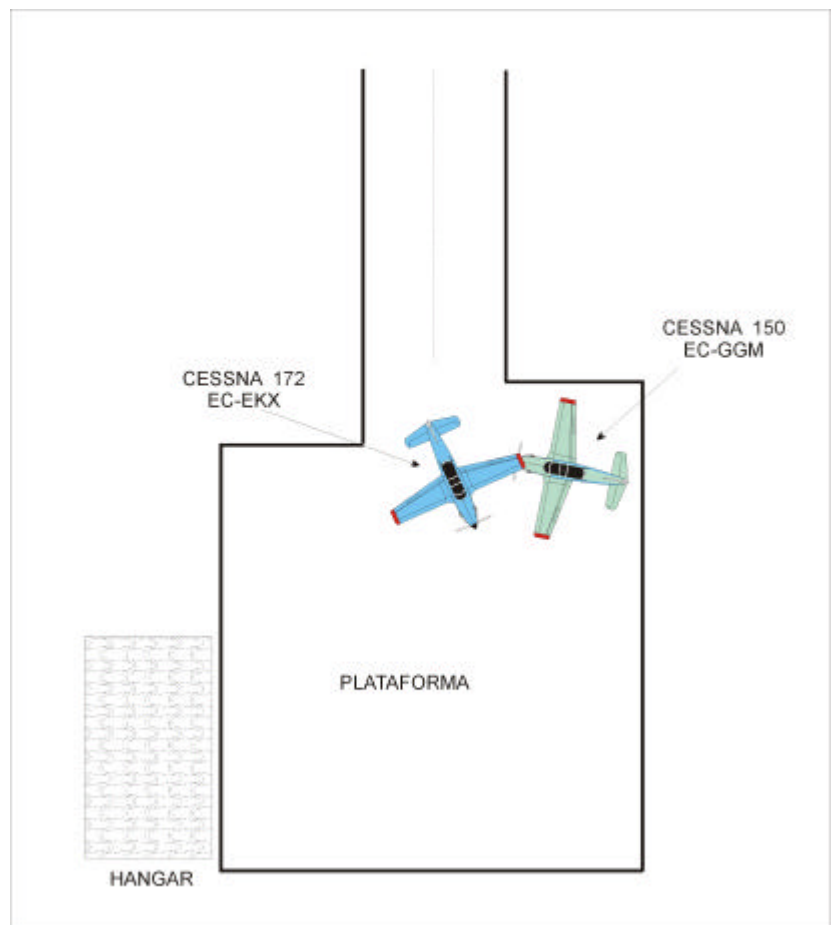
Una vez dentro de la plataforma, la aeronave inició un giro hacia su izquierda para dirigirse a su puesto de estacionamiento, ajustándose al máximo con otra aeronave, la EC-GGM, que estaba estacionada, de tal forma que el ala izquierda de la primera pasó por encima del morro de esta última, que tenía el motor en marcha, lo que provocó que la hélice golpease contra el ala.

A consecuencia de ello, la aeronave Cessna 172, matrícula EC-EKX, sufrió la pérdida del borde marginal de su ala izquierda, que es de plástico, llegando incluso a afectar a la parte metálica, y la otra aeronave Cessna 150, matrícula EC-GGM, tuvo daños de escasa consideración en la hélice.

El piloto de la aeronave Cessna 172, matrícula EC-EKX pretendía estacionar la aeronave con el morro apuntando hacia el interior de la plataforma, ya que en esa posición la aeronave quedaba orientada hacia la salida. Para ello debía acceder a su puesto de estacionamiento y una vez dentro de él, efectuar un viraje de 180°. A fin de que le quedara suficiente espacio para realizar el giro de 180°, se ajustó al máximo con la otra aeronave que estaba estacionada, llegando incluso a pasar el ala izquierda por encima del morro de ésta, momento en el que fue golpeada por la hélice.

Así pues, la causa del incidente fue que el piloto de la Cessna 172 no mantuvo una distancia adecuada con la otra aeronave. Además, no advirtió que el motor de la otra aeronave estaba en marcha.
