Matrícula: <b>EC-BGD</b>		Año de fabricación: <b>1966</b>		Categoría/peso: <b>MENOS DE 2.250 Kg.</b>	
Marca y modelo de la aeronave: <b>PIPER PA-25-235</b>					
Número de motores / marca y modelo. <b>1 / LYCOMING 0-540-G1A5</b>					
Fecha: <b>7-MAYO-2002</b>		Hora local: <b>12:00</b>		Provincia: <b>CÁCERES</b>	
Lugar del suceso: <b>PISTA EVENTUAL DE ALMOHARÍN</b>					
<b>Lesiones</b>	Muertos	Graves	Leves/Illesos	Piloto al mando (licencia): <b>PILOTO COMERCIAL DE AVIÓN</b>	
Tripulación		<b>1</b>		Edad: <b>30</b>	Total horas de vuelo: <b>3500 horas</b>
Pasajeros				Tipo de operación: <b>AVIACIÓN GENERAL – COMERCIAL – TRABAJOS AÉREOS</b>	
Otros				Fase de operación: <b>DESPEGUE – CARRERA DE DESPEGUE</b>	
Daños a la aeronave: <b>DESTRUIDA</b>				Tipo de suceso: <b>PÉRDIDA TEMPORAL DE CONTROL</b>

## Descripción del suceso

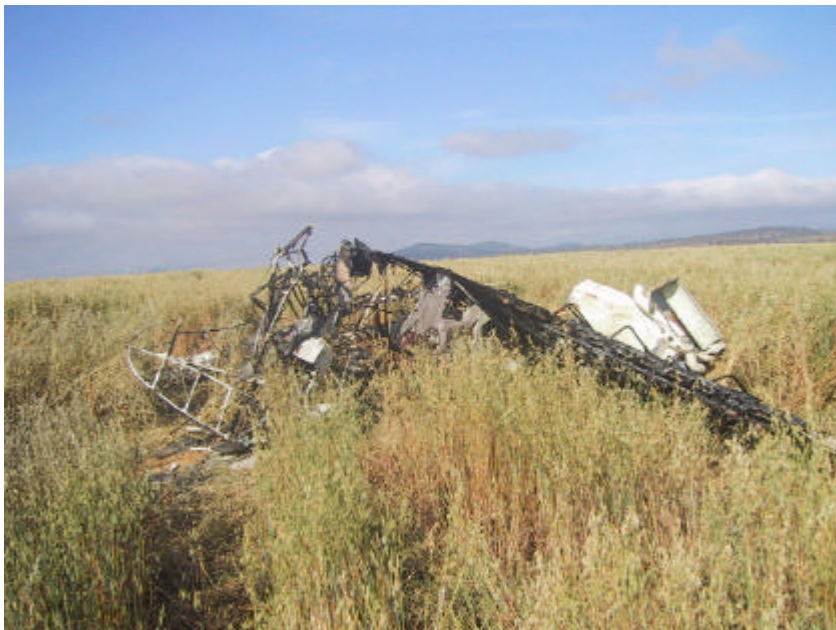
kgs. de semilla de arroz y unos 80 kgs. de combustible, que es más de lo necesario para llevar a cabo la siembra, ya que pretendía terminar la finca en la que estaba trabajando, y, posteriormente, sin tomar, desplazarse hasta otra pista. Inició la carrera de despegue en sentido noreste, y cuando la aeronave se encontraba próxima a alcanzar la velocidad de rotación, se produjo un giro brusco hacia la izquierda, que provocó

que la aeronave se saliese de la pista, para a continuación capotar, quedándose detenida boca abajo.

A consecuencia de los impactos y el vuelco sufridos, se inició un fuego en la zona de motor, que rápidamente se extendió al resto de la aeronave, y que afectó al piloto antes de que

pudiese abandonarla, produciéndole quemaduras de 2º grado. Finalmente el piloto logró evacuar la aeronave por sus propios medios, resultando ésta totalmente quemada por el incendio, y por tanto destruida.

Este tipo de aeronaves, Piper PA-25, tienen el depósito de combustible instalado en el morro, justo detrás del mamparo cortafuegos y delante del depósito del producto para tratamiento, por lo que son más susceptibles de sufrir la aparición de fuego después de un impacto o vuelco, ya que, a causa de su proximidad, el combustible derramado puede llegar con facilidad a las zonas calientes del motor.

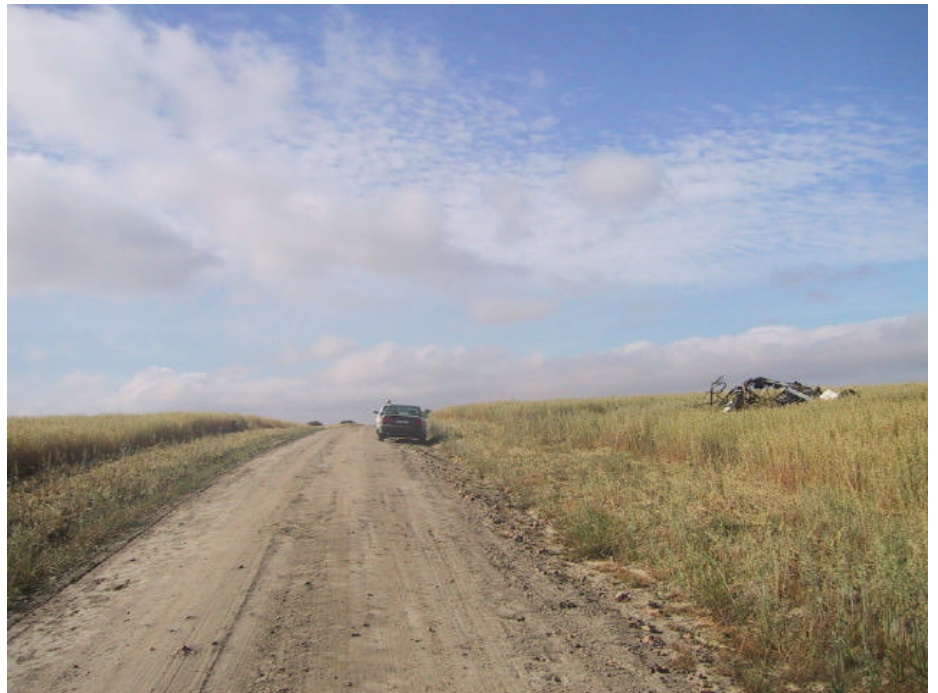
La pista eventual en la que estaba operando la aeronave tiene 6 metros de ancho. Está constituida por una vía pecuaria y sus laterales lindan con parcelas sembradas de cereal, dentro de las cuales se habían creado dos “franjas de seguridad” de dos metros de anchura cada una, mediante el tumbado del cereal existente en ellas, lo que

proporciona una anchura total de 10 metros (6 m. de pista más 4 m. de las dos franjas), aunque la pendiente lateral presenta un fuerte cambio en la transición entre la vía y la finca colindante.

Esta aeronave es de ala baja y su envergadura (11 metros) es superior a la anchura de la pista más las franjas de seguridad (10 metros) en la que estaba despegando, por lo que la punta de ambos planos quedaba por fuera de ellas.

Por tanto, aparece como causa más probable del accidente una variación del viento que produjo dos efectos sobre la aeronave: por una parte un desequilibrio direccional longitudinal que hizo que la aeronave comenzase a desviarse del eje de la pista, y por otra un ligero alabeo en el que se levantó el plano derecho y bajó el izquierdo. El extremo de este último se enganchó en el cereal, lo que generó un par debido al cual se produjo el giro brusco de la aeronave.

- Que se examine a fondo toda la zona próxima a las fincas que van a tratar, extendiendo el radio de acción a la máxima distancia desde la que sería posible operar, con el fin de encontrar una pista eventual que reúna las mejores condiciones posibles.
- Una vez localizada la mejor pista eventual disponible en la zona, se corrijan, en la medida de lo posible, las carencias o limitaciones que pudiera presentar (mejorar la superficie, aumentar su anchura o longitud, eliminar obstáculos, etc.), antes de iniciar las operaciones de tratamiento agrícola.

- Ante la posibilidad de que la pista eventual elegida, aún habiendo sido mejorada, todavía presente deficiencias, se recomienda que se limiten las condiciones de operación (viento lateral o de cola, temperaturas de operación, carga de la aeronave, número de vuelos diarios, etc) con objeto de minimizar los riesgos de la operación.
