Matrícula: <b>EC-EEX</b>		Año de fabricación: <b>1979</b>		Categoría/peso: <b>2.250 Kg. o menos</b>	
Marca y modelo de la aeronave: <b>PIPER PA-36-375</b>					
Número de motores / marca y modelo. <b>1 / LYCOMING IO-540-K1G5</b>					
Fecha: <b>13 MAY 2002</b>		Hora local: <b>11:00</b>		Provincia: <b>SEVILLA</b>	
Lugar del suceso: <b>PISTA DE LAS BRUJAS (PUEBLA DEL RIO)</b>					
<b>Lesiones</b>	Muertos	Graves	Leves/Ilesos	Piloto al mando (licencia): <b>PILOTO COMERCIAL DE AVIÓN</b>	
Tripulación			<b>1</b>	Edad: <b>46</b>	Total horas de vuelo: <b>5310 HORAS</b>
Pasajeros				Tipo de operación: <b>AVIACIÓN GENERAL - COMERCIAL - TRABAJOS AÉREOS</b>	
Otros				Fase de operación: <b>DESPEGUE - ASCENSO INICIAL</b>	
Daños a la aeronave: <b>IMPORTANTES</b>			Tipo de suceso: <b>PÉRDIDA DE SUSTENTACIÓN</b>

## Descripción del suceso

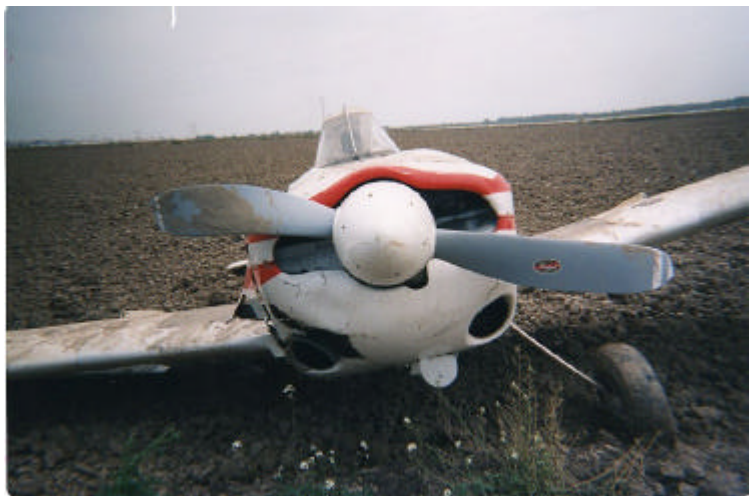
La aeronave realizaba tareas de siembra de semilla de arroz, operando desde la llamada Pista de las Brujas, situada en el término municipal de Puebla del Río, provincia de Sevilla. En el segundo vuelo de la mañana, la aeronave realizó la carrera de despegue y se levantó al final de la pista, se desplomó y cayó sobre una parcela de arroz situada al final de la pista.

La aeronave sufrió daños de consideración en la hélice, tren de aterrizaje, plano derecho, fuselaje y bancada del motor.

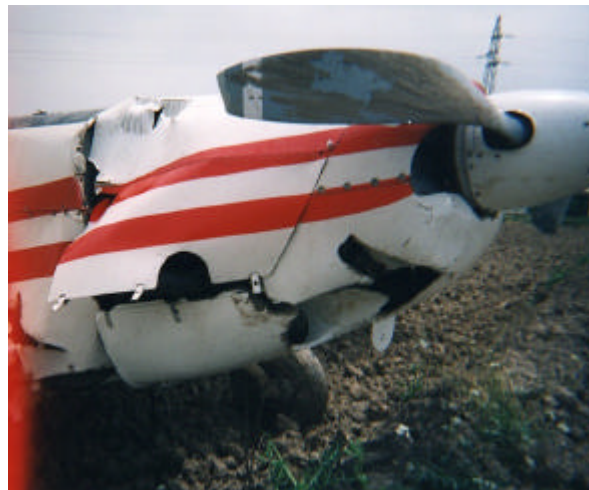
De acuerdo con la estimación que se desarrolla a continuación, la aeronave operaba con valores adecuados del peso y de la posición del centro de gravedad. La estimación está realizada siguiendo los procedimientos descritos en el manual de vuelo de la aeronave.

Como se puede comprobar en el diagrama 1, que nos da la envolvente de peso y posiciones del centro de gravedad, los valores obtenidos (punto A del diagrama) están dentro de los autorizados y bastante alejados de los límites.
