Fecha: **19 MAY 2002** Hora local: **08:00** Provincia: **SEVILLA**
 Lugar del suceso: **Pista provisional en Isla Mayor**

Matrícula: **EC-FDM** Año: **1990** Categ. / peso: **2.251 a 5.700 Kg.**
 Marca y modelo: **PZL M18A Dromader**
 Motores: Núm.: **1** Marca/modelo: **PZL KALISZ**

Tipo de operación: **AVIACION GENERAL-COMERCIAL-APLICACIONES AEREAS**
 Fase de operación: **RODAJE-DESDE LA PISTA**
 Tipo de suceso: **CHOQUE CON EDIFICACIÓN**

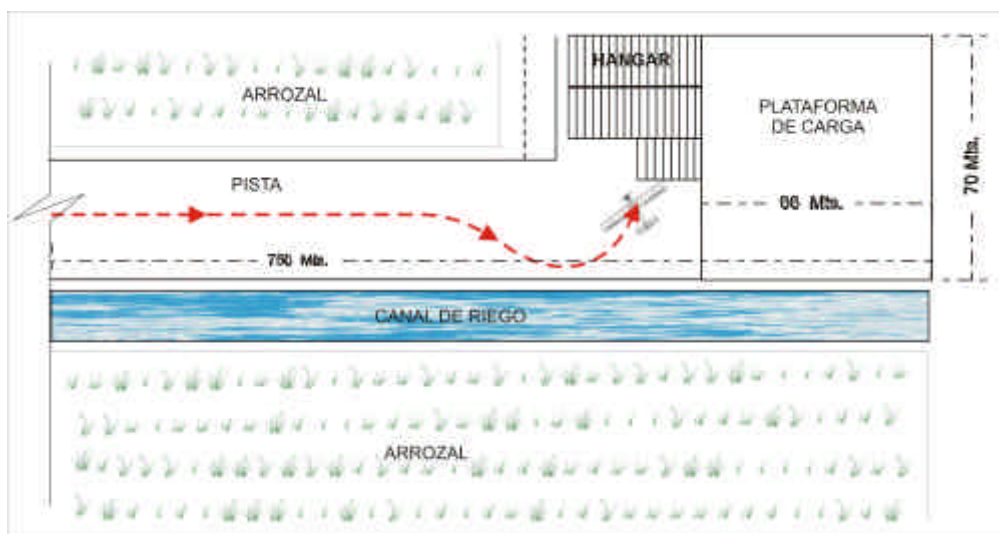
Los daños producidos en la aeronave fueron importantes. El contacto primero se produjo con el extremo del plano derecho. Este punto hizo de apoyo y al continuar el avance de la aeronave, el plano se abrió por la costilla situada a la altura del extremo del flap interno, abriéndose por el borde de ataque y comprimiéndose por el espacio de separación entre el flap interno y externo del mismo plano.

Internamente, resultaron con roturas diversas articulaciones de las barras de mando, costillas y conducciones.

Las superficies próximas al borde de salida del ala y flaps sufrieron ondulaciones por la compresión a que fueron sometidas.
