Fecha: **01 JUN 2002** Hora local: **11:40** Provincia: **TOLEDO**  
 Lugar del suceso: **AERÓDROMO DE CASARRUBIOS DEL MONTE**

Matrícula: **EC-BNY** Año: **1967** Categ. / peso: **2.250 Kg. o menos**  
 Marca y modelo: **PIPER PA-28R-180**  
 Motores: Núm.: **1** Marca/modelo: **LYCOMING IO-360-B1E**

Tipo de operación: **AVIACIÓN GENERAL – INSTRUCCIÓN – DOBLE MANDO**  
 Fase de operación: **ATERRIJAJE – TOMA DE CONTACTO**  
 Tipo de suceso: **PÉRDIDA CONTROL EN TIERRA**

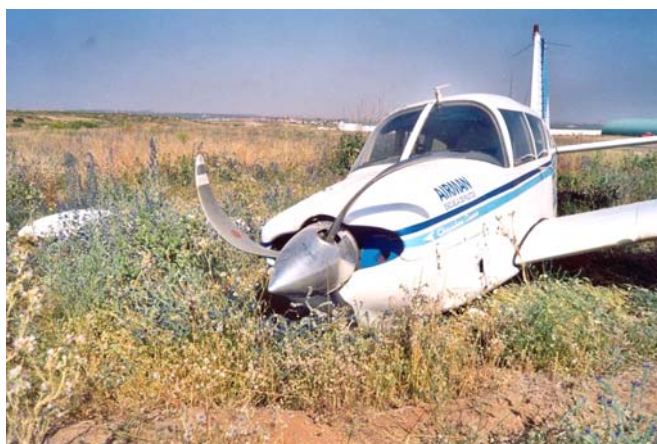
que utilizaron fue la 08. Al tocar tierra las ruedas del tren principal de la aeronave, ésta realizó una guiñada hacia la izquierda, saliéndose de la pista por ese mismo lado. La aeronave cruzó la pista de tierra, que está situada paralelamente a la pista de asfalto que utilizaron, quedando detenida nada más cruzar la citada pista de tierra, con una orientación de aproximadamente 140° respecto al eje de la pista.

La aeronave sufrió daños en la hélice, tren de aterrizaje y plano derecho.
