CIAIAC

INFORME TÉCNICO A-030/2002

Accidente ocurrido
el día 14 de junio
de 2002 a la aeronave
Air Tractor-802,
matrícula EC-GOO,
en Barxeta (Valencia)

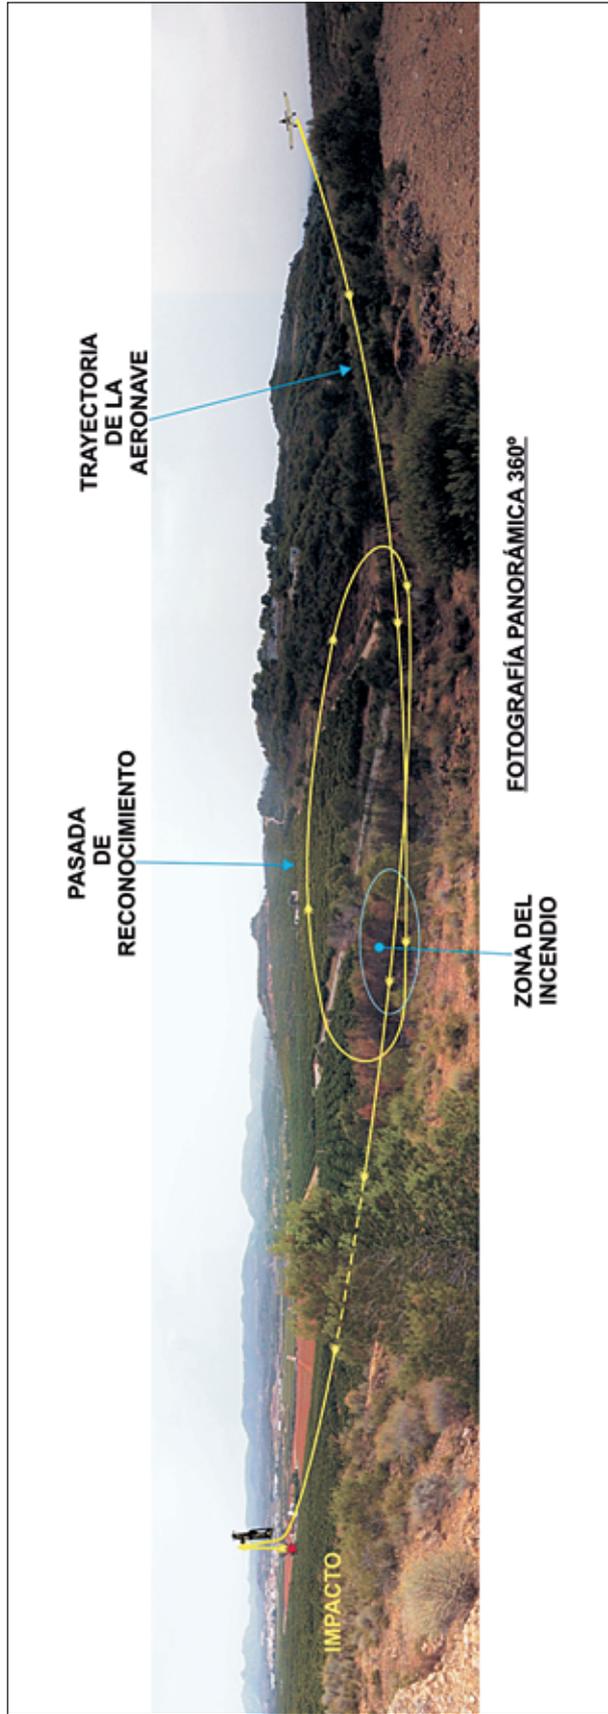
ANEXO A
Trayectoria seguida por la aeronave

En el Anexo A se ha representado una estimación de la trayectoria que siguió la aeronave. En primer lugar se acercó a la zona del incendio por un pequeño valle. A continuación realizó una pasada de reconocimiento para localizar el incendio y estudiar el terreno. Luego giró 360° para seguidamente realizar la descarga.

Una vez realizada la descarga, la aeronave ascendió hasta alcanzar una actitud vertical con ángulo de cabeceo 90°, y se quedó prácticamente parada a una altura entre 150 y 200 metros. Desde esa posición descendió sin control hasta impactar con el terreno.

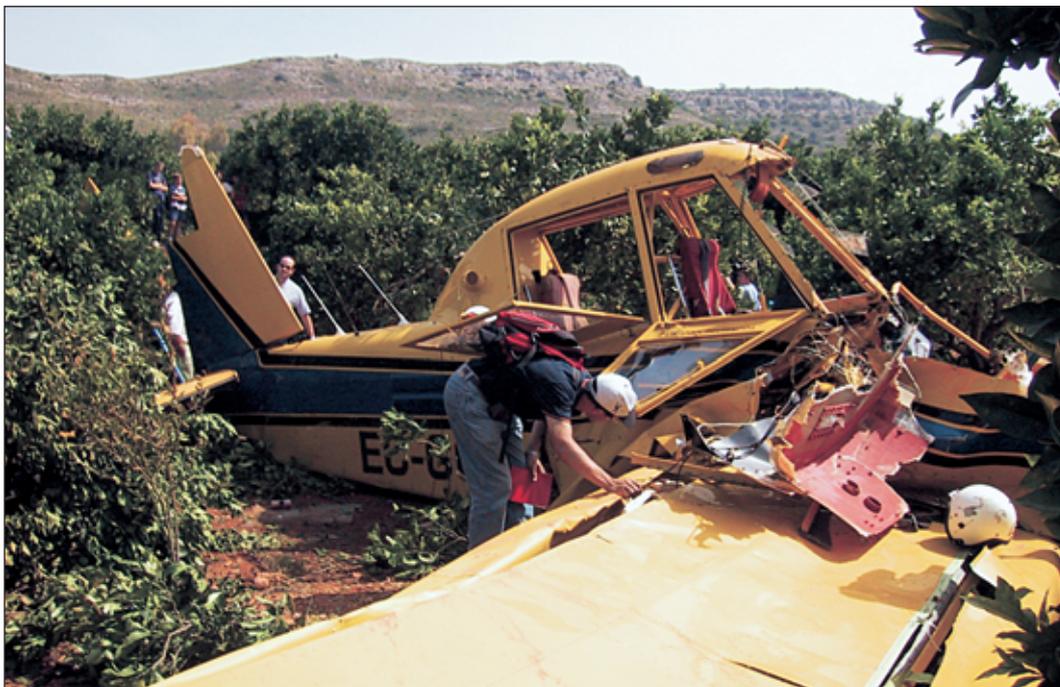
Su caída fue con una fuerte componente de aceleración vertical y con una actitud nivelada, y tan solo dañó un naranjo y algunas ramas de los más próximos. El morro de la aeronave estaba orientado hacia el sur, según la trayectoria que había seguido inicialmente.

Foto 1. *Aeronave accidentada*

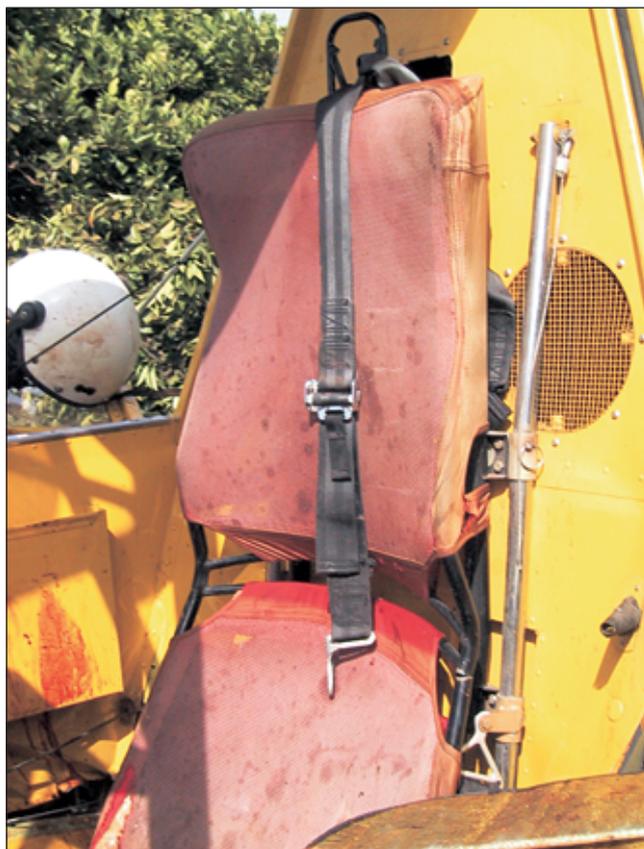
El asiento del motobombista se partió en el impacto.

Foto 2. *Asiento del motobombista*

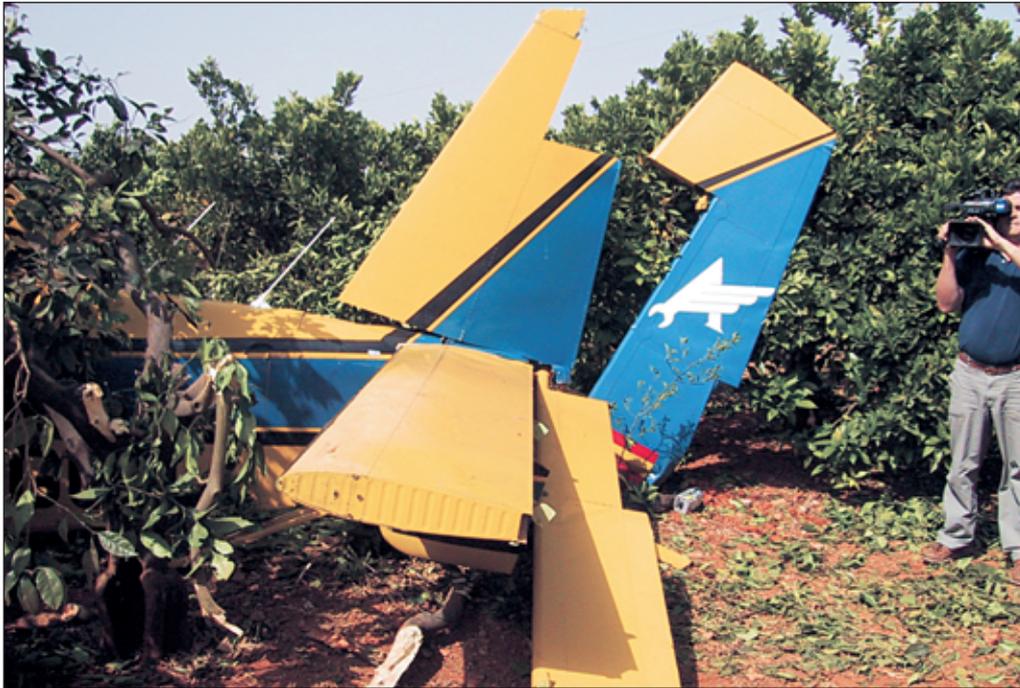
El timón de dirección y el de profundidad se habían desprendido de los estabilizadores vertical y horizontal, respectivamente. Los planos mostraban roturas en su encastre con el fuselaje y a lo largo de su longitud.

Foto 3. *Timón de dirección y de profundidad desprendidos*

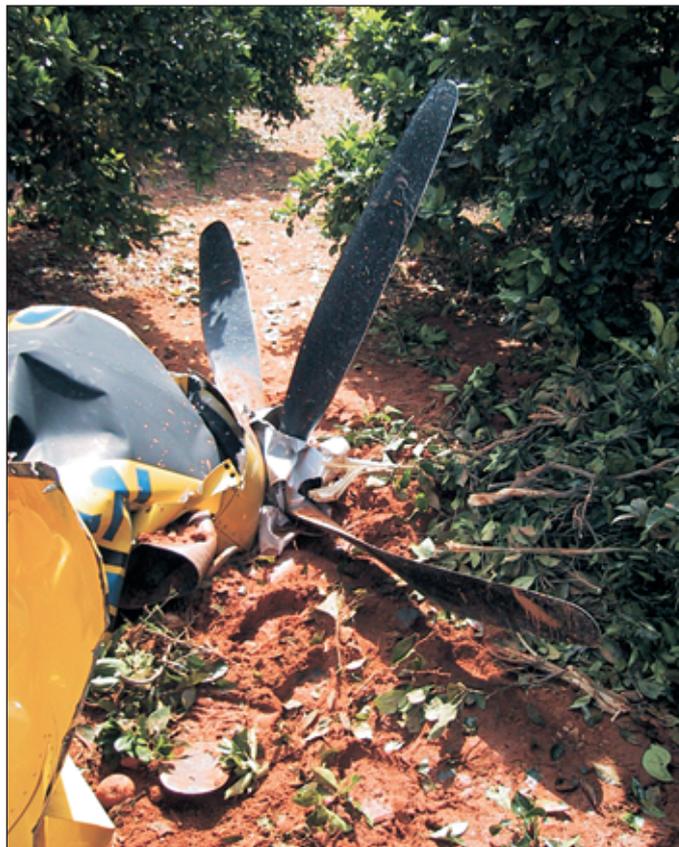
La parte más dañada era la zona de morro. El motor se había desprendido, aunque estaba junto a la aeronave, y de las cinco palas de la hélice, dos estaban enterradas, dos no habían sufrido daños y una de ellas estaba algo doblada.

Foto 4. *Detalle de la hélice*

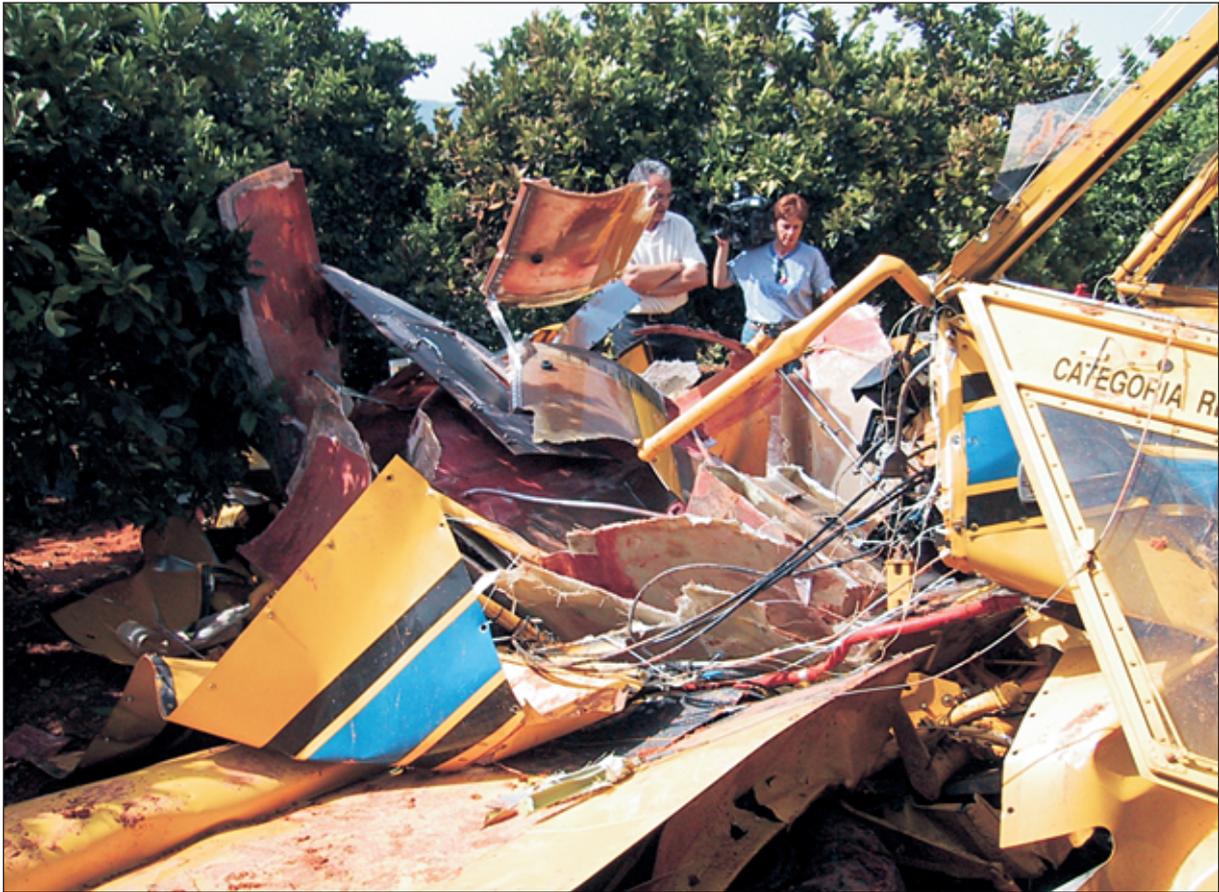
La tolva se encontraba seccionada en varias partes.

Foto 5. *Parte anterior de la aeronave (tolva)*
