Matrícula: <b>EC-GAY</b>		Año de fabricación: <b>1978</b>		Categoría/peso: <b>MENOS DE 2.250 Kg.</b>	
Marca y modelo de la aeronave: <b>CESSNA 172N</b>					
Número de motores / marca y modelo. <b>1 / LYCOMING O-320-H2AD</b>					
Fecha: <b>18-JUN-2002</b>		Hora local: <b>11:00</b>		Provincia: <b>JAÉN</b>	
Lugar del suceso: <b>PEAL DE BECERRO</b>					
<b>Lesiones</b>	Muertos	Graves	Leves/Illesos	Piloto al mando (licencia): <b>PILOTO COMERCIAL DE AVIÓN</b>	
Tripulación			<b>3</b>	Edad: <b>34 años</b>	Total horas de vuelo: <b>1200</b>
Pasajeros				Tipo de operación: <b>AVIACIÓN GENERAL – INSTRUCCIÓN – DOBLE MANDO</b>	
Otros				Fase de operación: <b>NIVEL DE CRUCERO</b>	
Daños a la aeronave: <b>IMPORTANTES</b>				Tipo de suceso: <b>PARADA DE MOTOR EN VUELO</b>

## Descripción del suceso

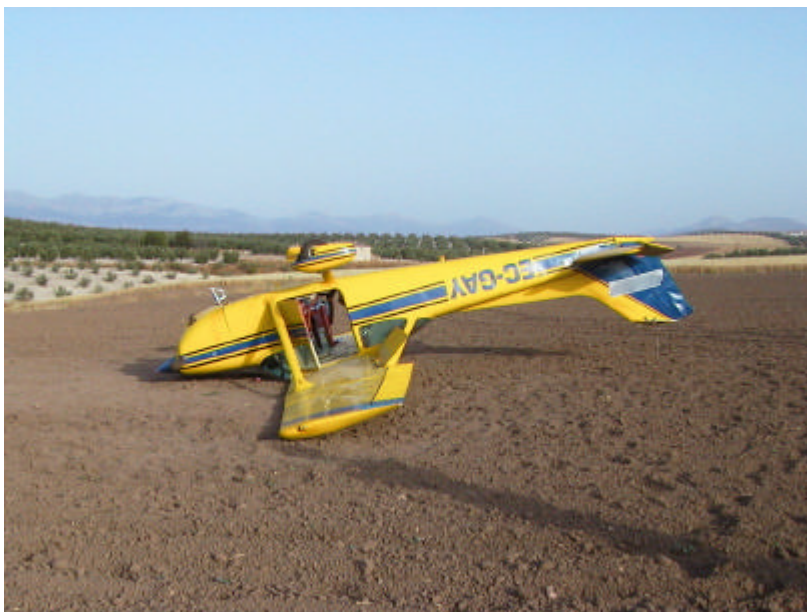
Realizó la aproximación con “full flap” y tomó contacto suavemente. La aeronave inició el recorrido en tierra, pero debido a que ésta estaba muy suelta, la rueda de morro se hundió y terminó rompiéndose, lo que provocó que la aeronave capotase y se detuviese boca abajo.

A consecuencia de ello, los tres ocupantes de la aeronave sufrieron pequeñas magulladuras, y la aeronave resultó dañada en el tren de aterrizaje, ambos planos, deriva, timón de dirección y fuselaje.

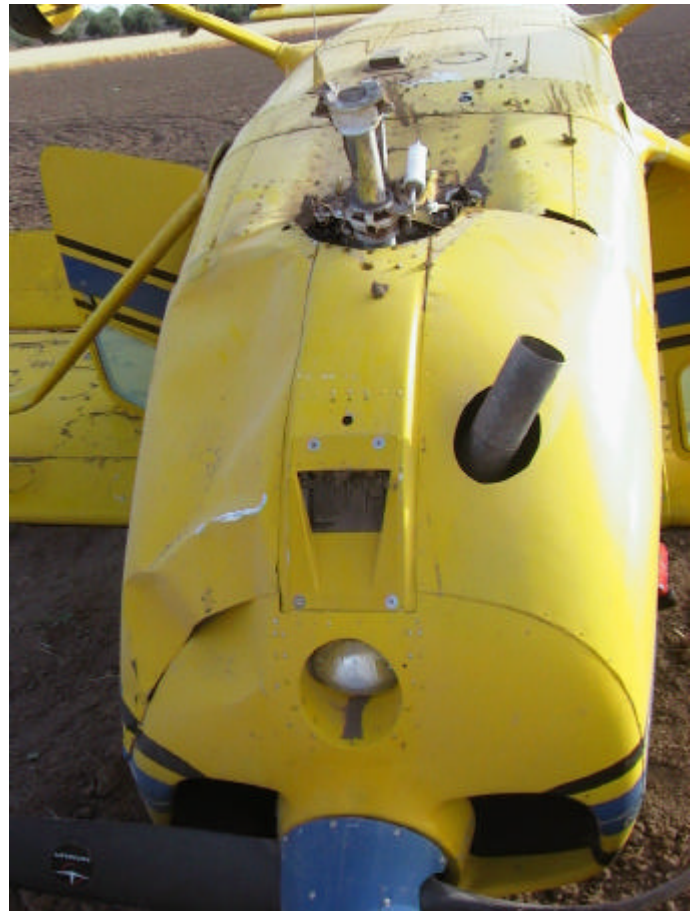
En el lugar del incidente se llevó a cabo una inspección de la aeronave, en el que se comprobó que los mandos de vuelo conservaban la continuidad, si bien el timón de dirección había quedado bloqueado a causa de su deformación. Asimismo, no se apreciaron fugas en ningún elemento del sistema: depósitos, conductos y motor.

Seguidamente se examinaron los depósitos de combustible, comprobándose que no contenían más combustible que el no consumible. A continuación se examinó el motor, que no mostraba más daños que los producidos durante el capotaje de la aeronave, comprobándose que giraba correctamente. De todo lo anterior se deduce que el motor se paró por falta de combustible.
