Matrícula: <b>EC-FMA</b>		Año de fabricación: <b>1976</b>		Categoría/peso: <b>Menos de 2.250 Kg.</b>	
Marca y modelo de la aeronave: <b>EUROCOPTER SA-316-B (ALOUETTE III)</b>					
Número de motores / marca y modelo. <b>1 / TURBOMECA ARTOUSTE IIIB1</b>					
Fecha: <b>20 JUN 2002</b>		Hora local: <b>12:30</b>		Provincia: <b>MURCIA</b>	
Lugar del suceso: <b>TÉRMINO MUNICIPAL DE TOTANA</b>					
<b>Lesiones</b>	Muertos	Graves	Leves/Ilesos	Piloto al mando (licencia): <b>PILOTO COMERCIAL HELICOPTERO</b>	
Tripulación			<b>1</b>	Edad: <b>29</b>	Total horas de vuelo: <b>1850 HORAS</b>
Pasajeros				Tipo de operación: <b>AV. GRAL. - COMERCIAL - LUCHA CONTRA INCENDIOS</b>	
Otros				Fase de operación: <b>MANIOBRANDO</b>	
Daños a la aeronave: <b>DESTRUIDA</b>			Tipo de suceso: <b>CHOQUE CON CABLES</b>

## Descripción del suceso

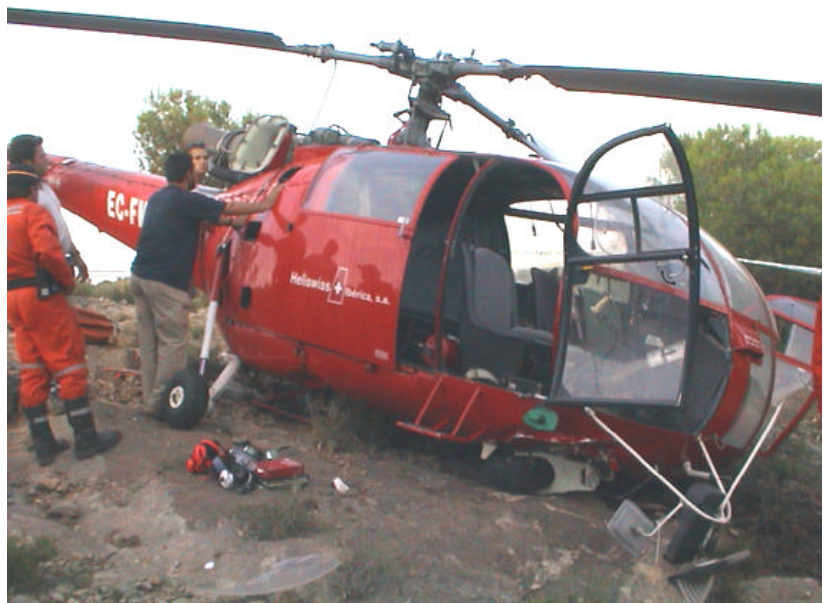
La aeronave resultó destruida.

Un cable de la línea eléctrica contra la que impactó la aeronave resultó cortado.

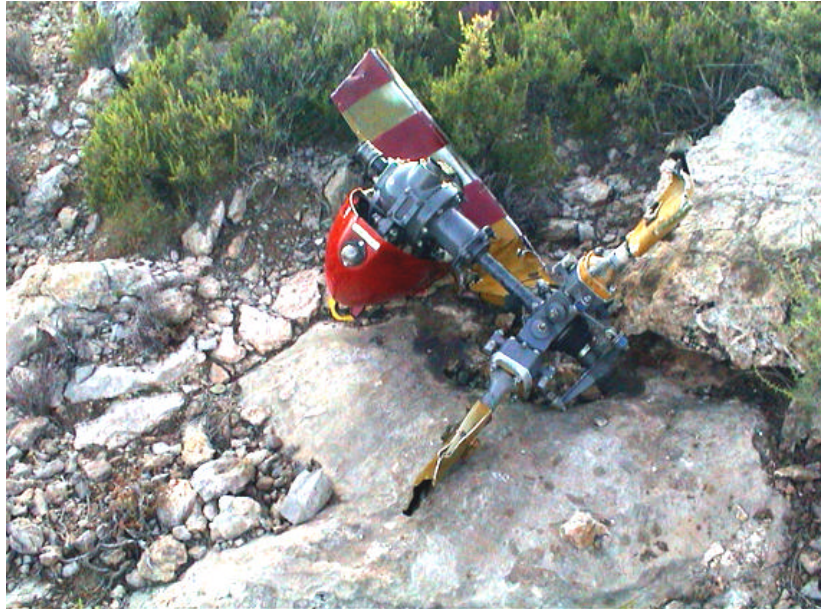
En la décima intervención, descargó el “bambi bucket” y giró. En ese momento el rotor de cola impactó contra un cable eléctrico, el cual el piloto no había visto a causa del humo del incendio. Con el impacto,

las tres palas del rotor de cola se rompieron, quedando sus restos esparcidos en un radio de unos 200 metros.

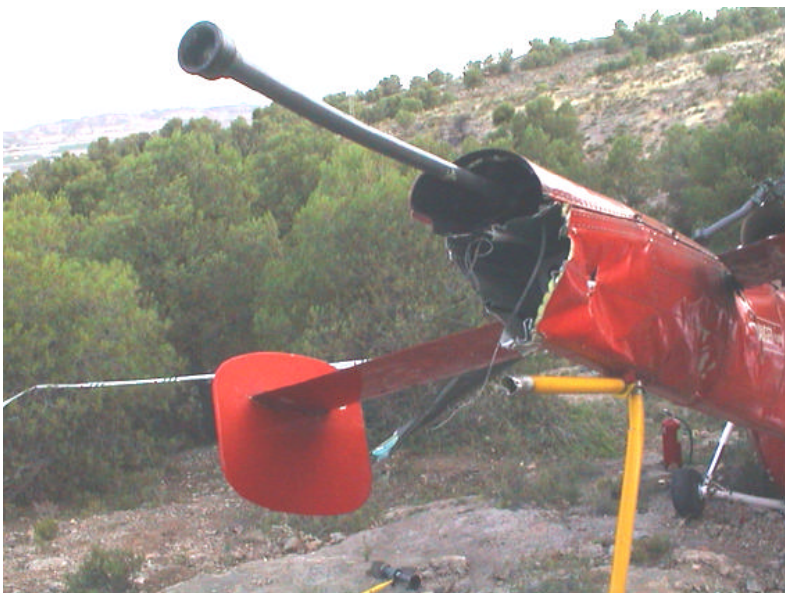
a girar y realizó dos vueltas completas sobre su eje vertical antes del choque con el terreno. En una de esas vueltas, el rotor de cola se desprendió completamente, quedando a unos 15 metros de los restos principales de la aeronave.

El impacto con el suelo fue de forma lateral, pero sin llegar a volcar. Al llegar al suelo, las palas del rotor principal golpearon con unos árboles,

rompiéndose en varios trozos, algunos de los cuales, a su vez, impactaron contra puntos de la estructura principal y del cono de cola.
