RESUMEN DE DATOS

Fecha y hora	24 de junio de 2002; 17:45 horas
Lugar	Aeródromo de Ocaña (Toledo)

Matrícula	PH-1204
Tipo y modelo	SCHLEICHER Ka 6 BR

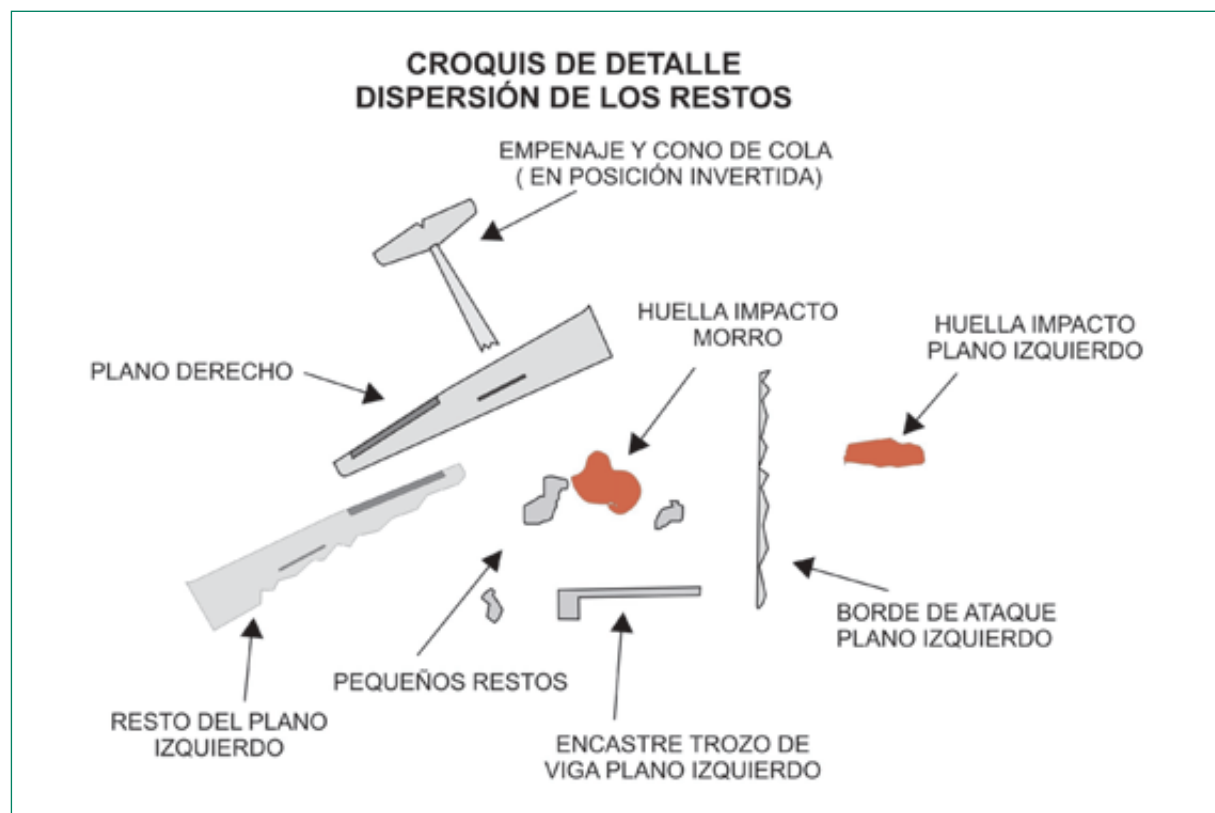
En el terreno se encontró una huella de impacto del borde de ataque del plano izquierdo y a su izquierda la huella del impacto del morro de la aeronave.

El plano izquierdo quedó fragmentado en tres partes: el borde de ataque que se encontraba muy próximo al punto donde impactó el plano, un trozo de la viga y zona de

encastre que estaban cerca del punto donde impactó el morro y el extremo del plano que se encontraba más a la izquierda.

El morro de la aeronave quedó totalmente destruido hasta el encastre de los planos, quedando sus fragmentos dispersados alrededor del punto donde se produjo el impacto.

El plano derecho resultó con escasos daños, encontrándose en la posición indicada en el croquis.

Por otra parte, a la vista de los daños sufridos por la aeronave y las marcas dejadas por ésta en el terreno, se considera que el primer contacto tuvo lugar con el plano izquierdo, encontrándose en ese momento la aeronave en una actitud de alabeo hacia la izquierda. Seguidamente se produjo el impacto con el morro.

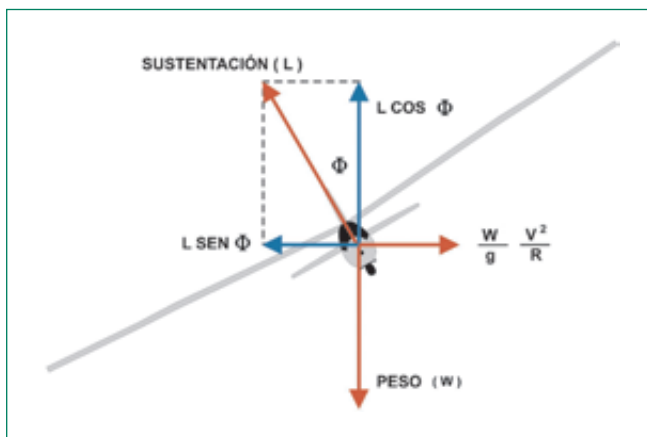
Para favorecer el viraje de una aeronave es preciso que ésta se incline hacia el lado al que se quiere girar. En esa posición la sustentación forma un ángulo con la vertical, de forma que su componente horizontal «tira» de la aeronave, haciendo que ésta gire. El peso de la aeronave ha de ser compensado por la componente vertical de la sustentación (L), cuyo valor es igual al de ésta multiplicado por el coseno del ángulo formado con la

vertical (ϕ), es decir $L \cdot \cos \phi$. Como quiera que este valor es menor que L, para evitar que la aeronave descienda, debe aumentarse la sustentación mediante el incremento del ángulo de ataque. Esto provoca el aumento de las resistencias inducidas y de la velocidad de entrada en pérdida, es decir, en un viraje una aeronave entra en pérdida a una velocidad superior a la que lo haría en vuelo recto y nivelado.

En el presente caso, el viraje realizado, volando a poca velocidad y altura, y teniendo en cuenta la gran envergadura de estos veleros, hace que el extremo del ala baje (ala izquierda), se quede sin velocidad, y entre en pérdida. Esto provocó que se hundiera bruscamente y el velero descendiera rápidamente hasta impactar con el terreno.

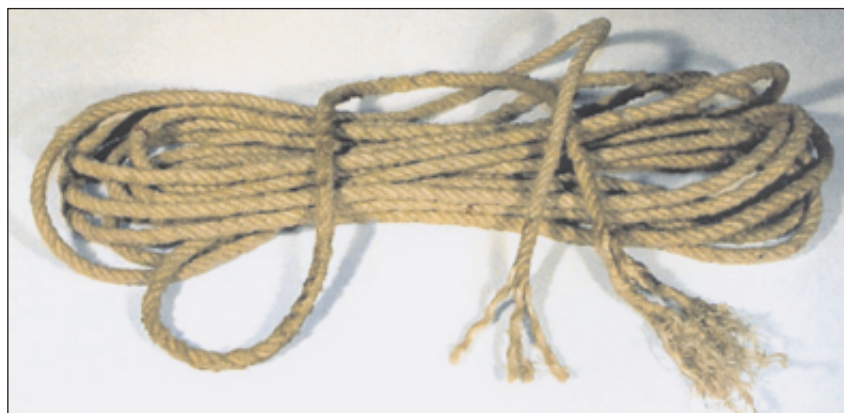
El cable de remolque está formado por cuatro filásticas, siendo su diámetro total de unos 9 mm, aproximadamente. Se pudo observar que unos de sus extremos había sufrido una rotura. En cuanto a su aspecto, se apreció que se encontraba fuertemente desgastado por su superficie exterior, como consecuencia de repetidos arrastres por el suelo en las operaciones de remolque de los veleros.

Las probetas se fueron extrayendo de zonas cada vez más próximas al extremo que había sufrido la rotura. Así la probeta 1 era la más alejada al extremo roto, mientras que la probeta 6 era la más próxima. Los valores obtenidos ponen en evidencia que existe una interrelación entre el tramo de cabo ensayado y las cargas de rotura, de forma que éstas van siendo menores cuanto más próxima al extremo de rotura es la probeta.

Todos los valores obtenidos son superiores al mínimo establecido en la normativa anteriormente indicada, 5.000 N, a excepción de la probeta número 6, cuya carga de rotura fue de 4.873,9 N, que es solamente un 2,5% inferior.
