**RESUMEN DE DATOS**

Fecha y hora	<b>Lunes, 24 de junio de 2002; 12:20 horas</b>
Lugar	<b>Aeropuerto de Matacán (Salamanca)</b>

Matrícula	<b>EC-COA</b>
Tipo y modelo	<b>BEECHCRAFT BARON B55</b>

Tipo y modelo	<b>TELEDYNE CONTINENTAL IO-470-L</b>
Número	<b>2</b>

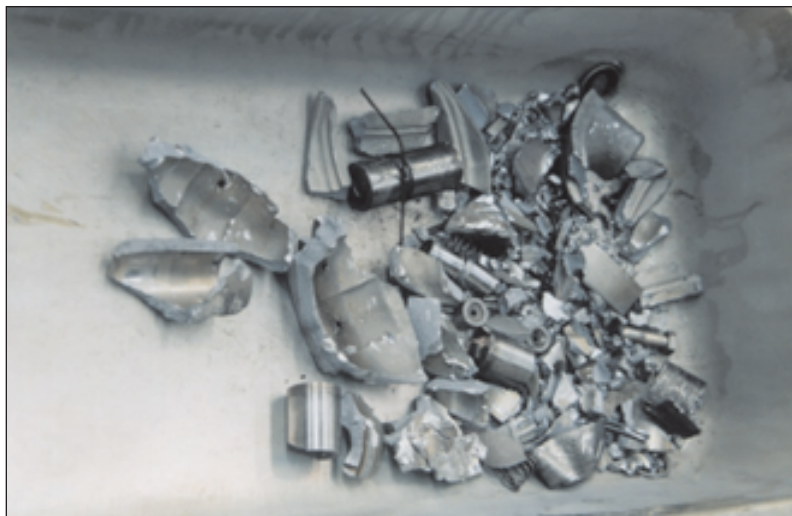
El cárter motor presentaba dos orificios en su parte superior, en sus dos mitades y a la altura de los cilindros números 5 y 6. A través ellos se pudo observar que la cabeza de la biela número 5 estaba suelta del cigüeñal.

Se retiró el aceite que aún permanecía en el interior del motor, recogándose 6,62 litros. Una vez abierto el motor, se recuperaron en el cárter los restos de la biela número 5, partes de las paredes del embolo, pernos, casquillos de fricción, tornillos de la biela, etc. (véase figura 1).

Figura 1. Restos encontrados en el cárter de aceite.

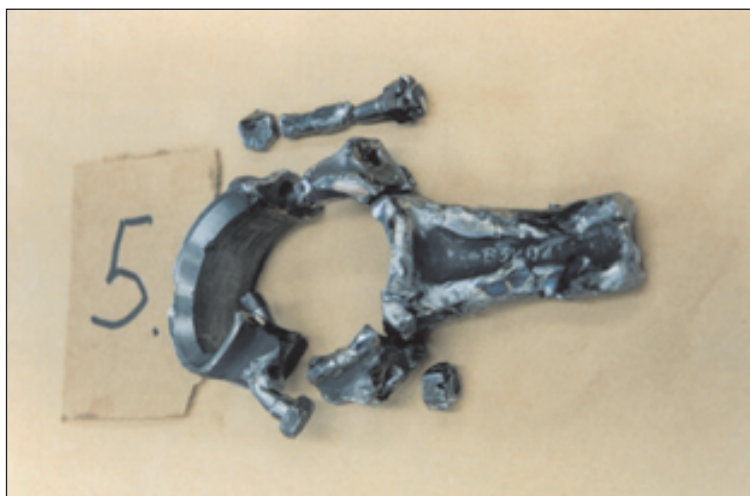
Se pudo componer en su totalidad la biela del cilindro número 5 junto con sus tornillos de sujeción (véase figura 2). El resultado del informe elaborado tras el examen establece que uno de los tornillos de unión sombrerete-cuerpo de biela mostraba signos de fatiga, en concreto en la zona del vástago próxima a la cabeza.

Figura 2. Reconstrucción de la biela n.º 5.

Una revisión detallada reveló que se había roto por fatiga uno de los tornillos de unión entre sombrerete y cuerpo de la biela del cilindro número cinco, lo que provocó que la cabeza de la biela se abriera para salir de su alojamiento en el cigüeñal. A partir de aquí, se desencadenó la rotura del resto de las piezas internas del motor. Además, los semicárteres laterales resultaron agujereados como resultado del movimiento incontrolado de las piezas interiores y esto motivó la salida del lubricante al exterior.

La causa del fallo en el motor izquierdo de la aeronave fue la rotura por fatiga de uno de los tornillos que une el sombrerete al cuerpo de la biela del cilindro número 5 y que desencadenó a posteriori una serie de roturas en otros elementos internos del motor. La causa que indujo el fallo por fatiga en el tornillo no ha podido ser precisada.
