LOCALIZACIÓN

Fecha: **5 Julio 2002** Hora local: **17:15** Provincia: **Barcelona**
 Lugar del suceso: **Aeropuerto de Sabadell**

Matrícula: **EC-GZO** Año: **1998** Categ. / peso: **5701 Kg a 27.000 Kg**
 Marca y modelo: **AIR TRACTOR AT-802**
 Motores: Núm.: **1** Marca/modelo: **PT6-67AG**

Tipo de operación: **AV. GENERAL-COMERCIAL- LUCHA CONTRA INCENDIOS**
 Fase de operación: **ATERRIZAJE- RECORRIDO DE ATERRIZAJE**
 Tipo de suceso: **PÉRDIDA CONTROL DIRECCIONAL**

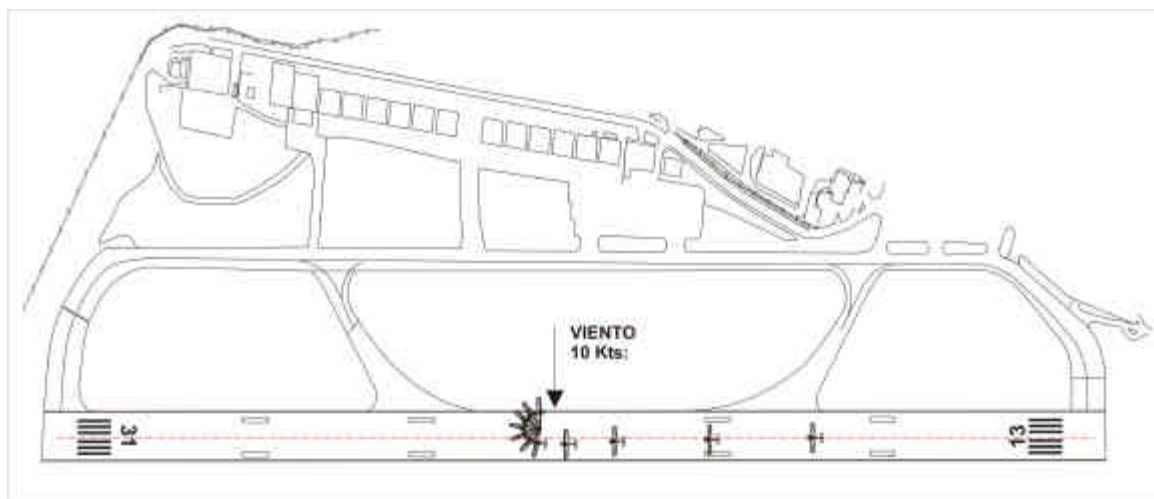
La aeronave se disponía a aterrizar en el aeropuerto de Sabadell después de realizar una ruta de vigilancia forestal. En el aterrizaje la aeronave posó simultáneamente el tren principal y patín de cola (aterriaje en tres puntos) alineándose con el eje de pista. En la carrera de aterrizaje, después de haber recorrido 50 metros, la aeronave inició un giro hacia el lado derecho. El piloto al mando intentó corregirlo frenando y utilizando el timón de dirección. Como la aeronave seguía girando (en ese instante se desviaba 45º respecto al eje de pista) utilizó las reversas y los frenos para evitar salirse de la pista. La rueda izquierda del tren principal reventó y la aeronave empezó a derrapar sobre la pista a la vez que giraba sobre la pata izquierda. Este hecho, produjo la rotura de la pata izquierda y posteriormente el

impacto del plano izquierdo y la hélice con el suelo. Finalmente la aeronave se paró y quedó orientada con rumbo 280°.

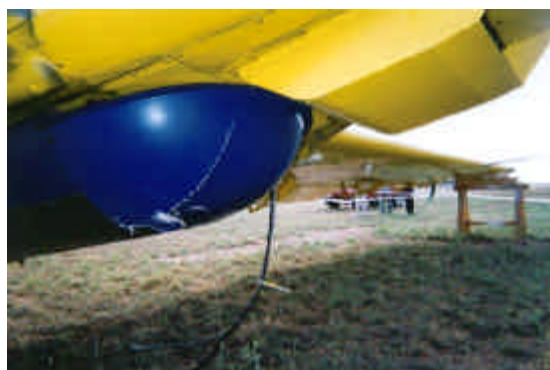
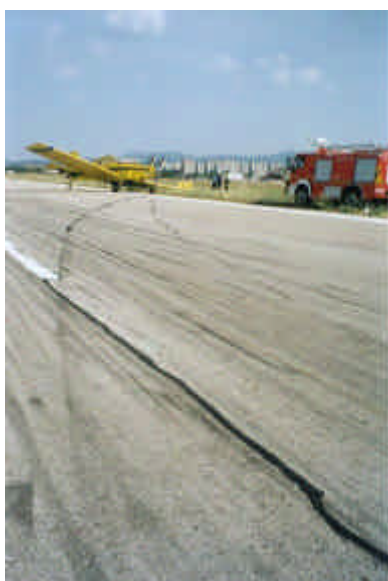
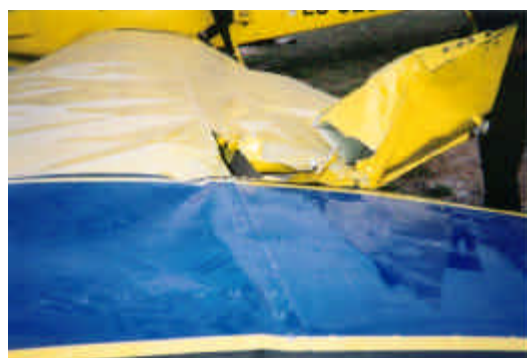
El plano izquierdo estaba dañado y deformado. El alerón y el flap de dicho plano se habían dañado y deformado por arrastre en el suelo. Además el resto del plano tenía

abolladuras producidas al apoyarse en el terreno. La pata del tren principal izquierdo se encontraba delante de la aeronave, la rueda se había reventado y la llanta presentaba desgaste, con pérdida de material por el contacto con la pista. La tolva tenía un impacto que había originado una grieta.

Las secciones extremas de las palas de la hélice se encontraban deterioradas o partidas.
