Fecha: 18-JUL-2002	Hora local: 17:40	Provincia: MURCIA
Lugar del suceso:	SAN JAVIER

Matrícula: EC-EAH	Año: 1978	Categ. / peso: DE 2.250 A 5.700 Kg.
Marca y modelo: CESSNA 310-R		
Motores: Núm.: 2	Marca/modelo: CONTINENTAL TSIO-520-B9B

Tipo de operación: AVIACIÓN GENERAL –COMERCIAL–FOTOGRAFÍA AÉREA
Fase de operación: APROXIMACIÓN – CIRCUITO DE TRÁNSITO
Tipo de suceso: PARADA DE MOTOR EN VUELO

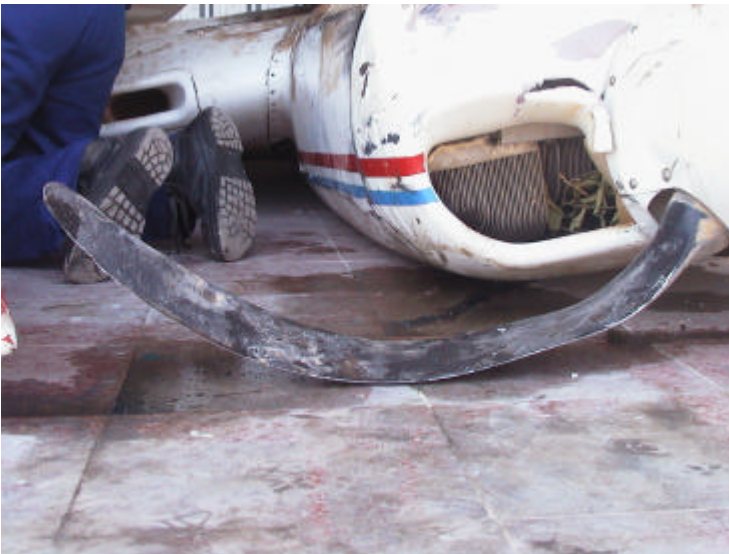
A la vista de ello, se activaron los servicios de emergencia y se inició la búsqueda de la aeronave, que fue localizada pocos minutos después en un campo de naranjos, próximo a la carretera que une La Roda con San Javier, a unos 3 km del Aeropuerto, en el que había efectuado una toma de emergencia.

Durante el recorrido en tierra posterior al aterrizaje, la aeronave golpeó contra varios naranjos, deteniéndose finalmente cuando impactó contra la valla de cerramiento de la finca.

A consecuencia de los impactos sufridos, el piloto resultó herido grave, y el fotógrafo con traumatismo craneoencefálico de carácter leve. La aeronave resultó seriamente dañada en ambos planos, hélices, motores, fuselaje y tren de aterrizaje.

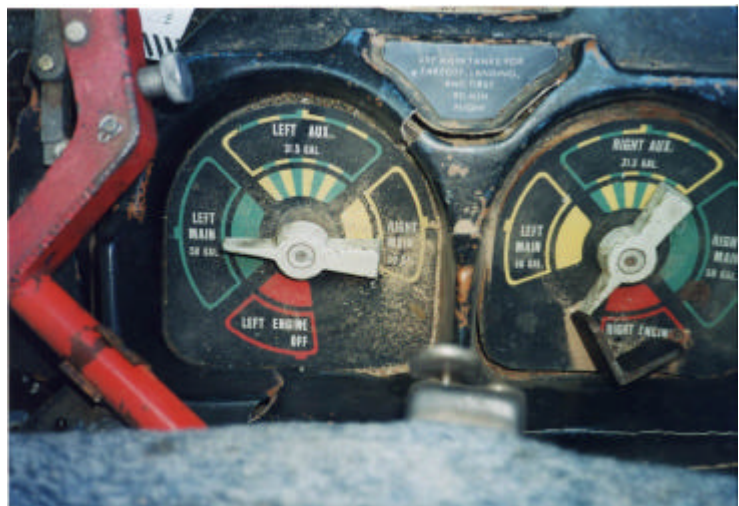
En el examen de los restos de la aeronave se encontró que las llaves de selección de combustible estaban de la siguiente manera: motor izquierdo abasteciéndose del tanque principal izquierdo; motor derecho en una posición intermedia entre off y tanque principal izquierdo.

En la comprobación visual que se hizo a través de las bocas de llenado, se constató que el tanque principal izquierdo estaba totalmente vacío y en el derecho había una pequeña cantidad de combustible, que no fue posible cuantificar.
