Matrícula: <b>EC-CUX</b>		Año de fabricación: <b>1976</b>		Categoría/peso: <b>Menos de 2250 Kg.</b>	
Marca y modelo de la aeronave: <b>PIPER PA-36-375</b>					
Número de motores / marca y modelo. <b>1 / LYCOMING IO-720-D1CD</b>					
Fecha: <b>25 JUL 2002</b>		Hora local: <b>10:45</b>		Provincia: <b>VALENCIA</b>	
Lugar del suceso: <b>TÉRMINO MUNICIPAL DE TORRES-TORRES</b>					
<b>Lesiones</b>	Muertos	Graves	Leves/ilesos	Piloto al mando (licencia): <b>PILOTO COMERCIAL</b>	
Tripulación			<b>1</b>	Edad: <b>34</b>	Total horas de vuelo: <b>2250 HORAS</b>
Pasajeros				Tipo de operación: <b>AVIACIÓN GENERAL - COMERCIAL - APLICACIONES AÉREAS</b>	
Otros				Fase de operación: <b>MANIOBRANDO</b>	
Daños a la aeronave: <b>IMPORTANTES</b>			Tipo de suceso: <b>CHOQUE CON CABLES</b>

## Descripción del suceso

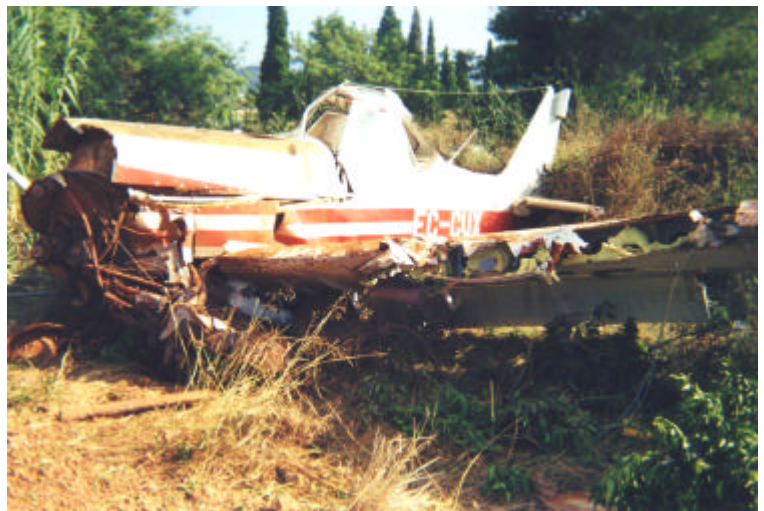
La aeronave resultó con daños importantes en el motor y estructura.

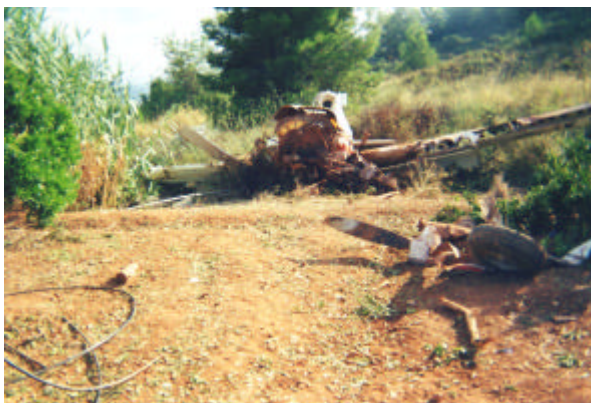
El cable eléctrico contra el que chocó la aeronave resultó cortado, lo cual provocó un incendio en el terreno situado en las proximidades del cable y un accidente de tráfico en la carretera N234, en el que

resultaron involucrados varios vehículos.
