Matrícula: EC-IBG		Año de fabricación: 1988		Categoría/peso: MENOS DE 2.250 Kg.	
Marca y modelo de la aeronave: PIPER PA-28-161					
Número de motores / marca y modelo. 1 / LYCOMING O-320-D3G					
Fecha: 27-JULI-2002		Hora local: 18:00		Provincia: MURCIA	
Lugar del suceso: AEROPUERTO DE MURCIA/SAN JAVIER					
Lesiones	Muertos	Graves	Leves/Ilesos	Piloto al mando (licencia): ALUMNO - PILOTO	
Tripulación			1	Edad: 31	Total horas de vuelo: 52
Pasajeros				Tipo de operación: AVIACIÓN GENERAL – INSTRUCCIÓN - SOLO	
Otros				Fase de operación: ATERRIZAJE – TOMA DE CONTACTO	
Daños a la aeronave: MENORES				Tipo de suceso: PÉRDIDA DE CONTROL EN TIERRA

Descripción del suceso

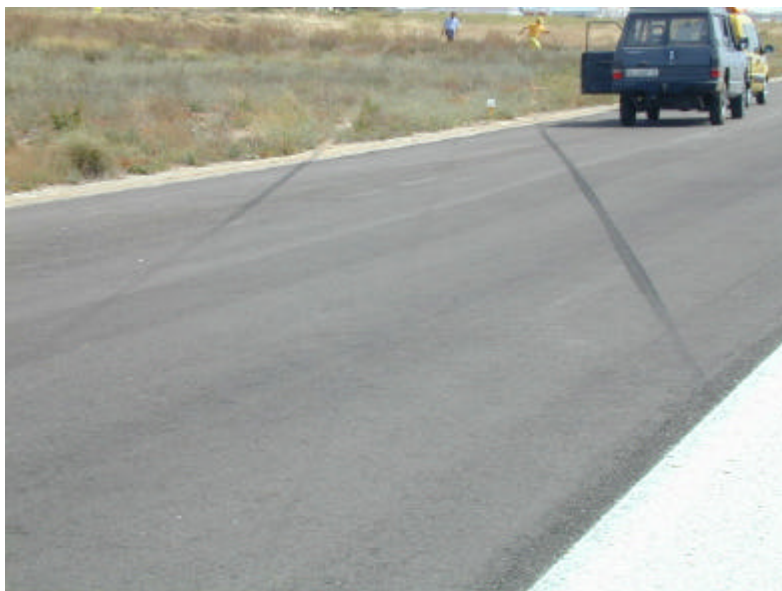
hacia su izquierda, y que provocó que el alumno-piloto perdiese el control de la misma. La aeronave se salió de la pista, y prosiguió rodando por la franja. En su recorrido por esta última zona el plano izquierdo impactó contra un letrero de indicación de distancia, que es utilizado únicamente por las aeronaves militares, y finalmente se detuvo.

A consecuencia de ello, la aeronave sufrió deformaciones en el plano izquierdo, resultando el piloto ileso.

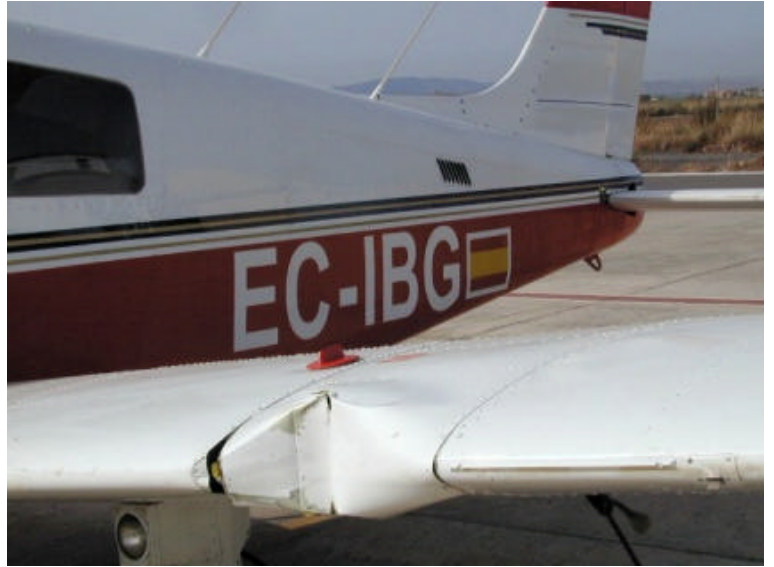
Por otra parte, de las huellas dejadas por los neumáticos sobre el pavimento de la pista, se deduce que en cuanto la aeronave estableció contacto con el pavimento, el alumno-piloto aplicó frenos al máximo, con el fin de minimizar la energía cinética de la aeronave, pero sin intentar corregir su desviación.

En conclusión, se considera que este incidente fue causado por la falta de experiencia del alumno-piloto, lo que le impidió hacer frente adecuadamente a la situación.
