RESUMEN DE DATOS/DATA SUMMARY

<u>LOCALIZACIÓN/LOCATION</u>			
Fecha y hora/Date and time		Sábado, 27 julio 2002; 09:00 horas	
Lugar/Site		Pista eventual de Valdetorres (Badajoz)	
<u>AERONAVE/AIRCRAFT</u>			
Matrícula/Registration		EC-EJX	
Tipo y modelo/Type and model		Piper PA-36-375	
<u>MOTORES/ENGINES</u>			
Tipo y modelo/Type and model		Lycoming IO-720-D1CD	
Número/Number		1	
<u>TRIPULACIÓN/CREW</u>			
<u>Piloto al mando/Pilot in command</u>			
Edad/Age		36 años	
Licencia/Licence		Piloto Comercial	
Total horas de vuelo/Total flight hours		2121 horas	
Horas de vuelo en el tipo/Total flight hours on type		1610 horas	
<u>LESIONES/INJURIES</u>			
	Muertos/Fatal	Graves/Serious	Leves/Minor
Tripulación/Crew			1
Pasajeros/Passengers			
Otras personas/Third persons			
<u>DAÑOS/DAMAGES</u>			
Aeronave/Aircraft		Importantes	
Otros daños/Third parties		Ninguno	
<u>DATOS DEL VUELO/FLIGHT DATA</u>			
Tipo de Operación/Operation		Trabajos aéreos – Comercial – Agrícola

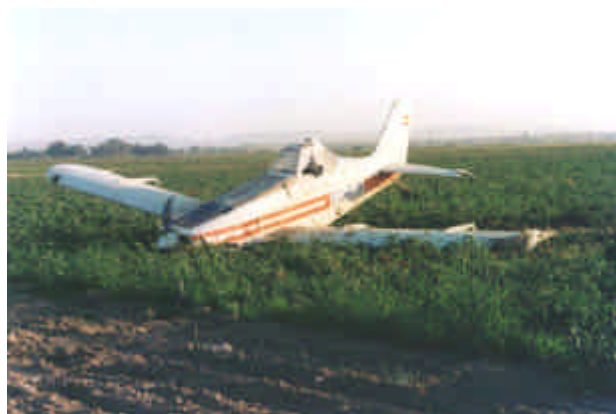
La aeronave sufrió la rotura de las dos patas del tren principal y daños en la hélice, motor y diversas zonas de planos y fuselaje.

La aeronave se arrastró sobre su parte inferior en los últimos metros, ya que la pata principal derecha se plegó contra el ala de ese mismo lado y la pata principal izquierda resulto arrancada. La aeronave mantuvo su integridad a excepción de la pata principal izquierda, que quedo a unos 30 metros del resto.

La hélice presentaba aspecto de que la aeronave llegó al suelo con el motor parado o con muy poca potencia.
