Fecha: **29-JUL-2002** Hora local: **19:00** Provincia: **BARCELONA**
 Lugar del suceso: **PALÁ DE TORRUELLA**

Matrícula: **EC-GHL** Año: **1996** Categ. / peso: **DE 5.701 A 7.500 Kg.**
 Marca y modelo: **AIR TRACTOR AT-802**
 Motores: Núm.: **1** Marca/modelo: **PRATT & WHITNEY PT6A-67AG**

Tipo de operación: **AVIACIÓN GENERAL-COMERCIAL-CONTRAINCENDIOS**
 Fase de operación: **EN RUTA – NIVEL DE CRUCERO**
 Tipo de suceso: **PARADA DE MOTOR EN VUELO**

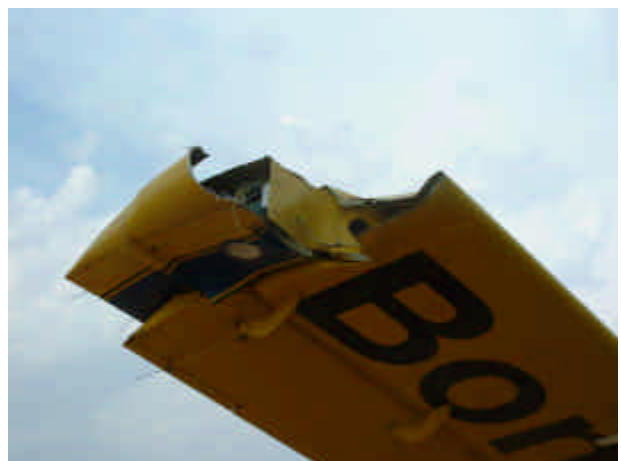
fue dura, lo que ocasionó que la aeronave comenzase a dar botes sobre el terreno, durante los cuales se rompió el patín de cola, e impidió que el piloto recuperase el control de la aeronave. Ésta siguió la trayectoria indicada mediante una línea roja en la foto, de forma que atravesó la parcela casi diagonalmente, hasta que el plano derecho impactó contra un pino, a consecuencia de lo cual la aeronave inició un giro hacia su derecha sobre la punta de ese plano, y finalmente se detuvo cuando el otro plano impactó contra los árboles.

A consecuencia de todo ello, la aeronave resultó seriamente dañada en ambos planos, patín de cola, timón de profundidad, hélice y tren principal. El piloto resultó ileso.

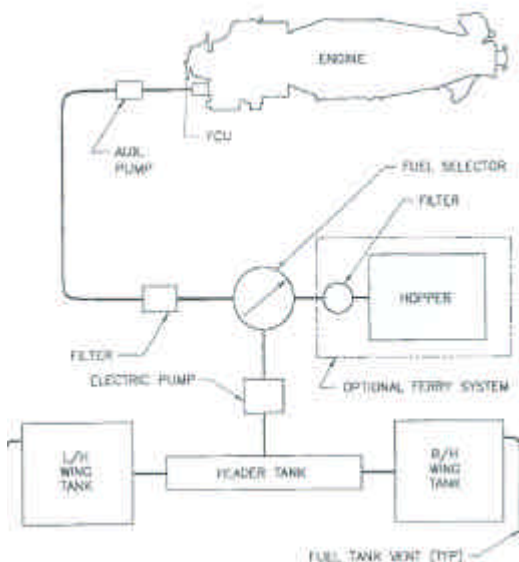
Esta aeronave tiene dos depósitos de combustible, uno en cada uno de los planos, que abastecen a un tanque nodriza "header tank", que está ubicado en la parte central del fuselaje (ver esquema). De éste último se alimenta el motor.

El combustible fluye libremente desde los tanques hasta el tanque nodriza, pero también puede hacerlo en sentido contrario, ya que no hay nada que lo evite. Esto puede dar lugar a que, en determinadas condiciones, el combustible de un tanque migre hacia el otro, dando lugar a un desequilibrio entre ellos. Si el desequilibrio llega a ser tal que uno de los tanques queda vacío, el tanque nodriza seguramente también lo estará, y consiguientemente puede producirse la parada del motor por falta de combustible.

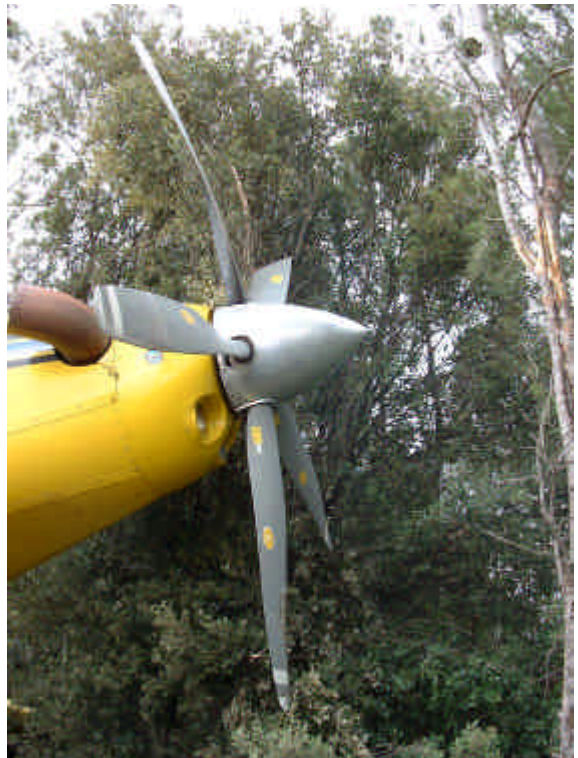
Los daños que mostraban las palas de la hélice evidenciaban que cuando la aeronave aterrizó el motor se encontraba parado.

Los depósitos de combustible de la aeronave fueron drenados, comprobándose que el derecho estaba totalmente vacío y el izquierdo contenía una cantidad aproximada de 200 litros. Esta situación es la que cabía esperar, ya que al estar el plano izquierdo situado más bajo que el derecho, el combustible migró por gravedad hacia él, debido a que el sistema de combustible permite que éste fluya libremente de un depósito a otro.
