# CIAIAC

## **INFORME TÉCNICO A-052/2002**

Accidente ocurrido  
el día 15 de agosto  
de 2002 a la aeronave  
PZL M18A «Dromader»,  
matrícula EC-FMU, en el  
Término Municipal de  
Vistabella del Maestrazgo  
(Castellón)

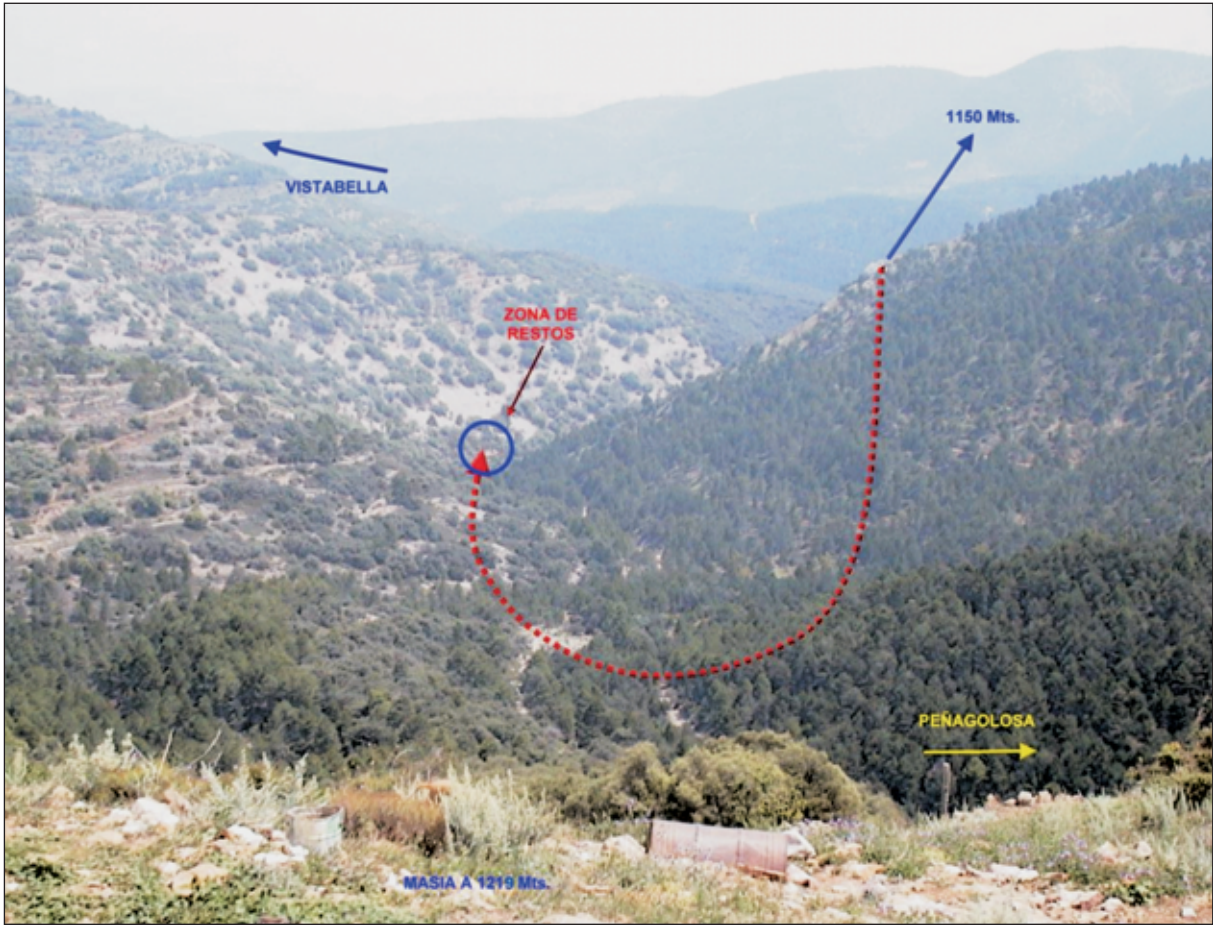
## **ANEXO B**

El suceso fue observado por una persona situada en la masía Collet a 1.212 m, que manifestó que vio venir a la aeronave por la derecha del barranco, rebasando ligeramente un promontorio que sobresale en la falda de la vertiente (1.150 m). Prácticamente a la misma altura, realizó un viraje a la derecha hasta colocarse en sentido opuesto al que procedía. La aeronave balanceó de izquierda a derecha hasta tres veces y cayó contra el terreno produciendo un fuerte estampido y formándose una nube de tono blanco alrededor de los restos.

### **Trayectoria seguida por la aeronave antes del impacto vista desde la masía Collet**

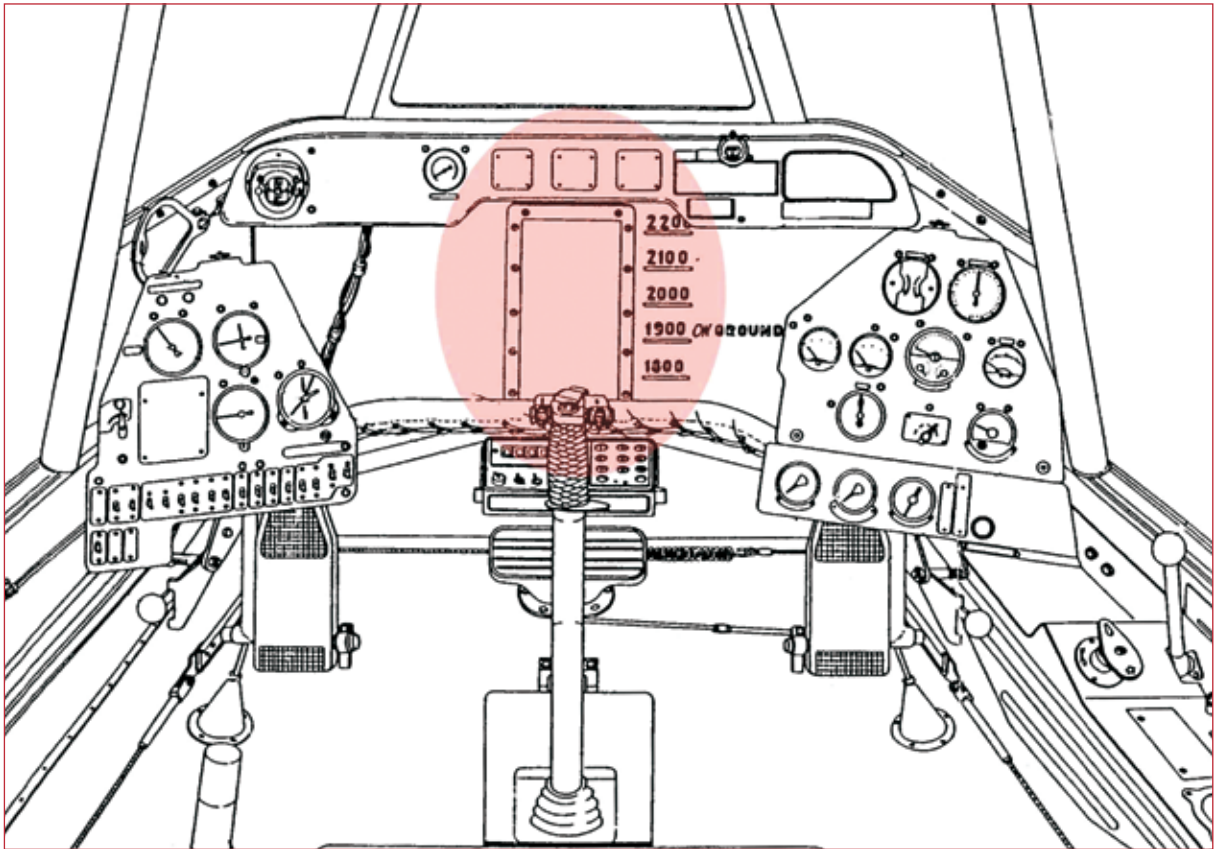
## **ANEXO C**

Las tareas de carga de la tolva en labores de extinción de incendios son análogas en los tres tipos de descargas que se realizan (agua, retardante y espuma). Estas operaciones consisten en que un motobombista gestiona la motobomba de carga y el piloto, desde la cabina, supervisa el llenado observando el nivel a través de la ventana graduada que dispone en la parte delantera la referida cabina.

**Esquema del interior de la cabina con  
el visor para el control de carga de la tolva**

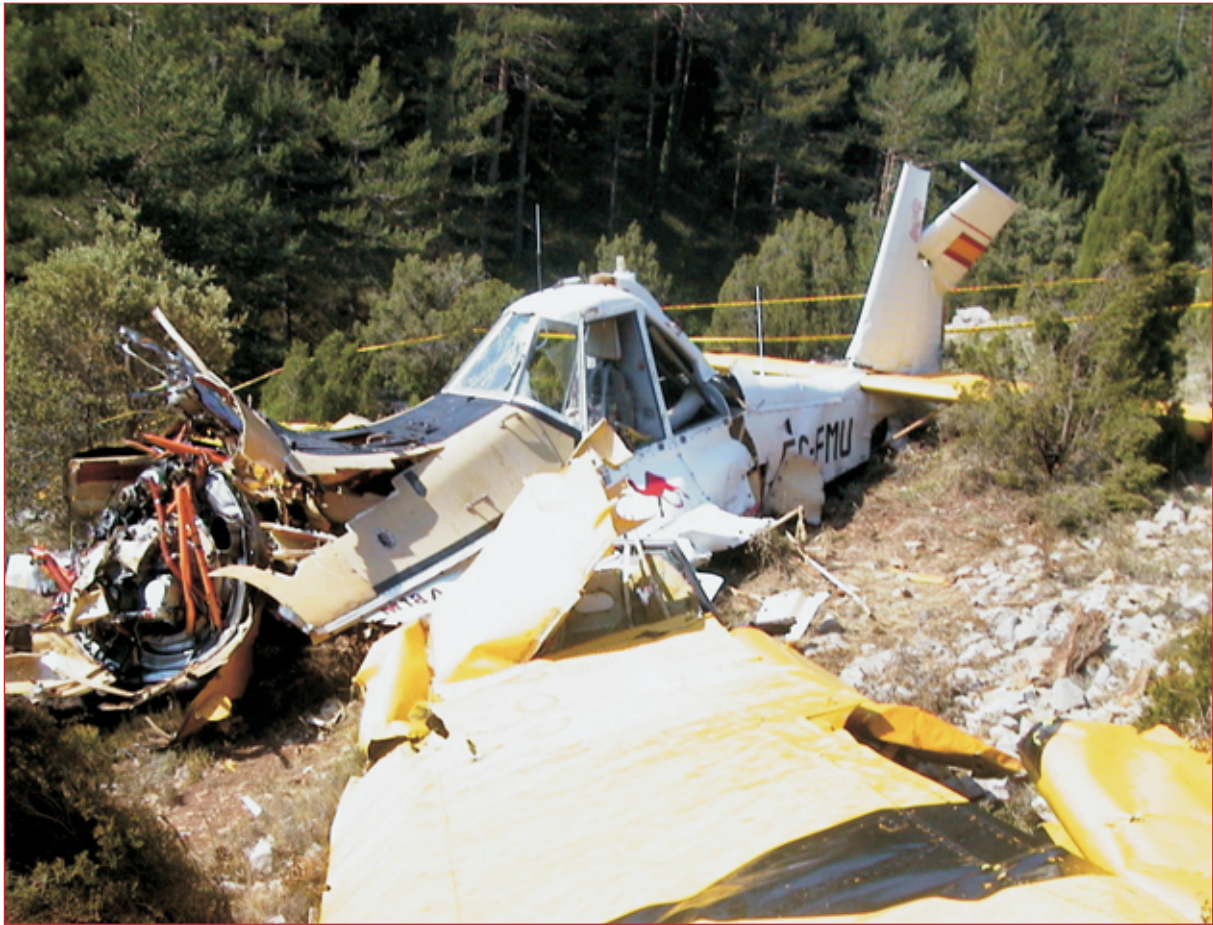
## **ANEXO D**

La aeronave descansaba sobre la parte inferior del fuselaje y los restos estaban en su conjunto concentrados sobre el terreno. La hélice había perdido una de sus palas, que fue lanzada a 35 m.

El motor, junto con la bancada, fue volteado en el impacto, de modo que el conjunto se encontraba girado 180° en sentido contrario a la del avance de la aeronave, mostrando la bancada, a la cual permanecía unido, y ocupando parte del espacio de la tolva de carga.

La hélice que montaba estaba compuesta por cuatro palas, una de las cuales fue hallada 35 m más adelante, en el curso del torrente. Esta pala había perdido los últimos 15 cm de la punta, y se distinguía una ligera curvatura hacia el extradós. El resto de las palas se encontraba junto al motor. Dos de ellas se habían salido de su alojamiento y la última permanecía en posición y mostraba erosiones el borde de salida y arañazos en el extradós.

La zona delantera de la aeronave quedó destruida por un impacto desde la parte inferior. El plano izquierdo estaba separado y desplazado hacia delante de su posición con respecto al fuselaje. Además, presentaba un impacto en el intradós, próximo a la zona del tren principal de este lado, el cual fue a quedar por delante del mismo. El plano derecho mantuvo su posición, aunque el borde de ataque próximo al encastre presentaba deformaciones a compresión. La pata del tren principal de ese lado colapsó y la punta del plano impactó con las piedras del terreno y quedó destruida.

La deriva tenía deformaciones a compresión en la zona delantera en la unión con el fuselaje. Igualmente sucedía en la parte inferior del timón. El contrapeso de éste quedó vencido hacia la izquierda.

El extremo del estabilizador horizontal derecho aparecía flexionado hacia abajo.

### **Restos de la aeronave**
