Matrícula: <b>EC-ERE</b>		Año de fabricación: <b>1985</b>		Categoría/peso: <b>Menos de 2250 Kg.</b>	
Marca y modelo de la aeronave: <b>EUROCOPTER (AEROSPATIALE) AS-350-B</b>					
Número de motores / marca y modelo. <b>1 / TURBOMECA ARRIEL-1</b>					
Fecha: <b>27 AGO 2002</b>		Hora local: <b>14:15</b>		Provincia: <b>LUGO</b>	
Lugar del suceso: <b>TERMINO MUNICIPAL DE SARRIA</b>					
<b>Lesiones</b>	Muertos	Graves	Leves/Illesos	Piloto al mando (licencia): <b>PILOTO COMERCIAL HELICOPTERO</b>	
Tripulación			<b>3</b>	Edad: <b>23</b>	Total horas de vuelo: <b>888 HORAS</b>
Pasajeros				Tipo de operación: <b>AV. GENERAL - COMERCIAL - APLICACIONES AEREAS</b>	
Otros				Fase de operación: <b>ATERRIZAJE</b>	
Daños a la aeronave: <b>IMPORTANTES</b>				Tipo de suceso: <b>CHOQUE CON EDIFICACIONES</b>

## Descripción del suceso

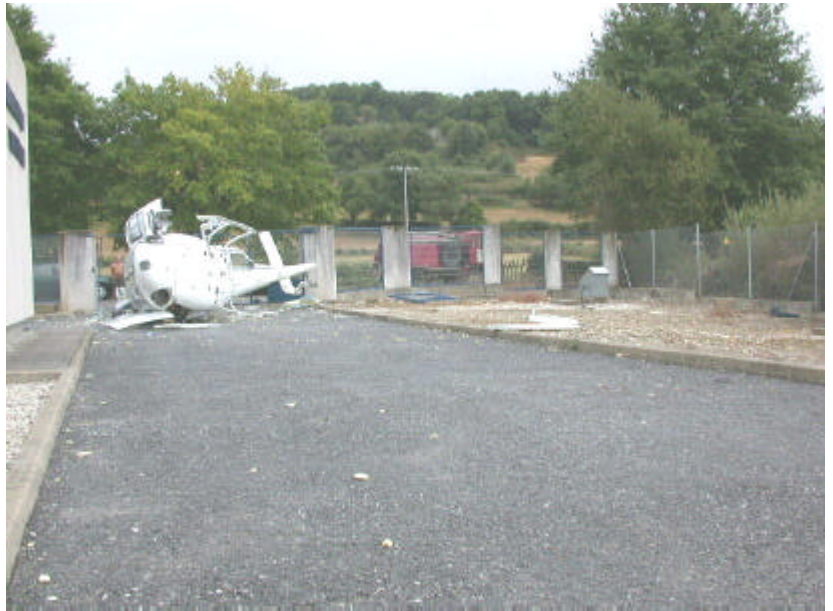
La aeronave sufrió daños importantes en la transmisión, tren de aterrizaje y célula. Las palas de los rotores principal y de cola quedaron destruidas.

Quedó dañada también la puerta de la cerca perimetral del recinto.

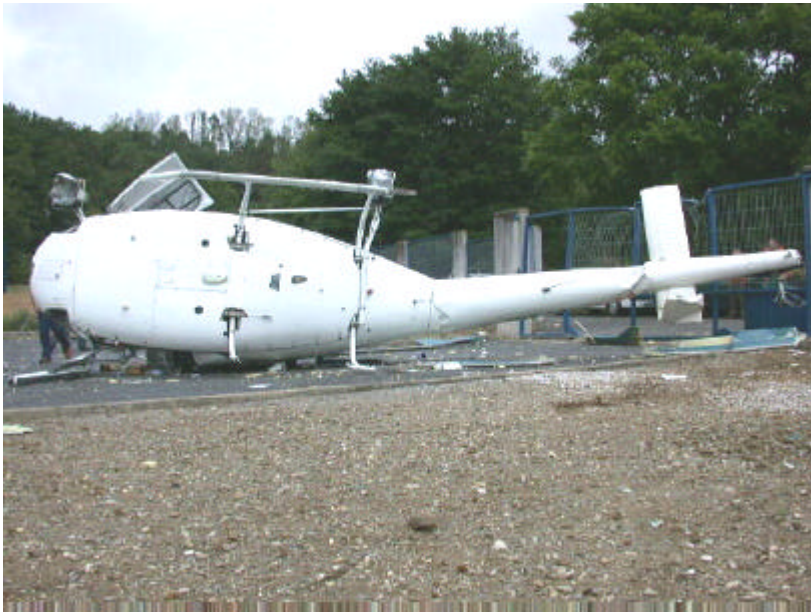
Cuando la aeronave se encontraba próxima a la toma, una ráfaga de viento, o tal vez el rebote de la propia turbulencia generada por los rotores contra la edificación cercana, la desestabilizó. Las palas del rotor principal rozaron contra unas láminas metálicas de la mencionada edificación, y como consecuencia de ello, la aeronave se descontroló y se desplomó contra el suelo.

La zona donde se intentó aterrizar tiene unas dimensiones reducidas, no siendo adecuada como zona

de aterrizaje y despegue en situación normal. Al parecer la intención de la tripulación era dejar la aeronave estacionada hasta el día siguiente, por haber terminado el trabajo del día.

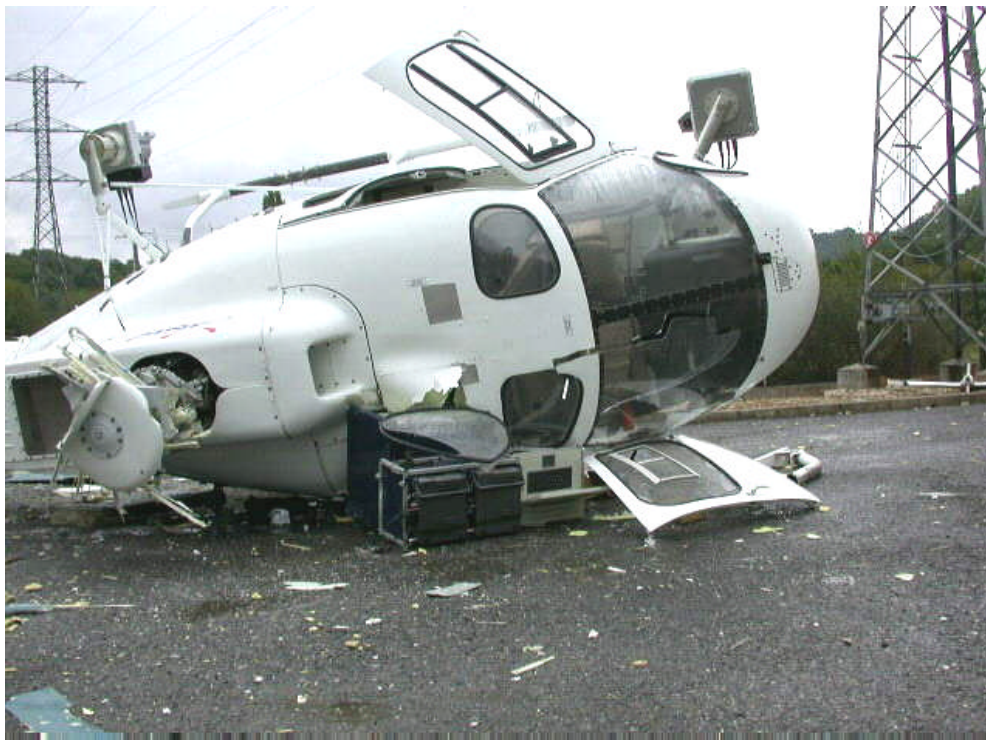
La causa más probable del accidente fue la utilización de un área de aterrizaje no adecuada. El espacio libre disponible entre la edificación, la verja y demás obstáculos no puede considerarse suficiente para una operación segura. En esas condiciones, cualquier pequeña incidencia del tipo

que el piloto indica en su declaración o un ligero fallo en la apreciación de las distancias pudo finalmente precipitar el accidente.
