RESUMEN DE DATOS

Fecha y hora	14 de septiembre de 2002; 18:00 horas
Lugar	Paradela (A Coruña)

Matrícula	EC-EEC
Tipo y modelo	AEROSPATIALE SA-316B ALOUETTE III

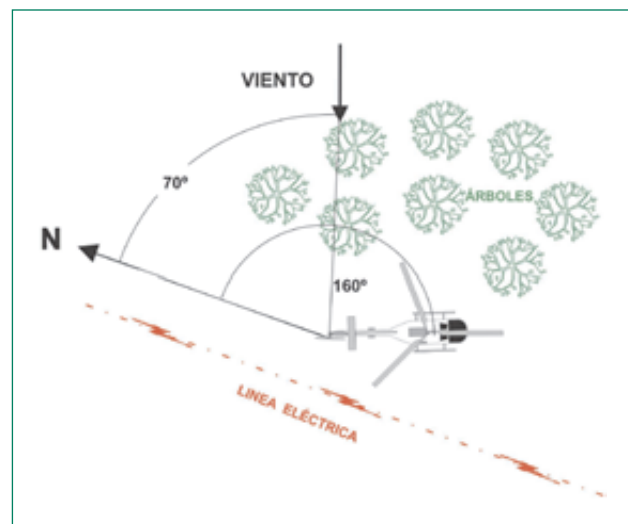
Una vez embarcó la cuadrilla, el helicóptero inició la maniobra de despegue con rumbo 160° condicionada por:

— La geografía del entorno:

- Cable de línea telefónica con postes de madera de unos 5 metros de altura en rumbo 200°.
- Árboles de una altura de 5 metros en rumbo 070°.

— Las condiciones meteorológicas:

- Viento racheado.
- Intensidad del viento: 20 nudos.
- Dirección del viento: 070°.

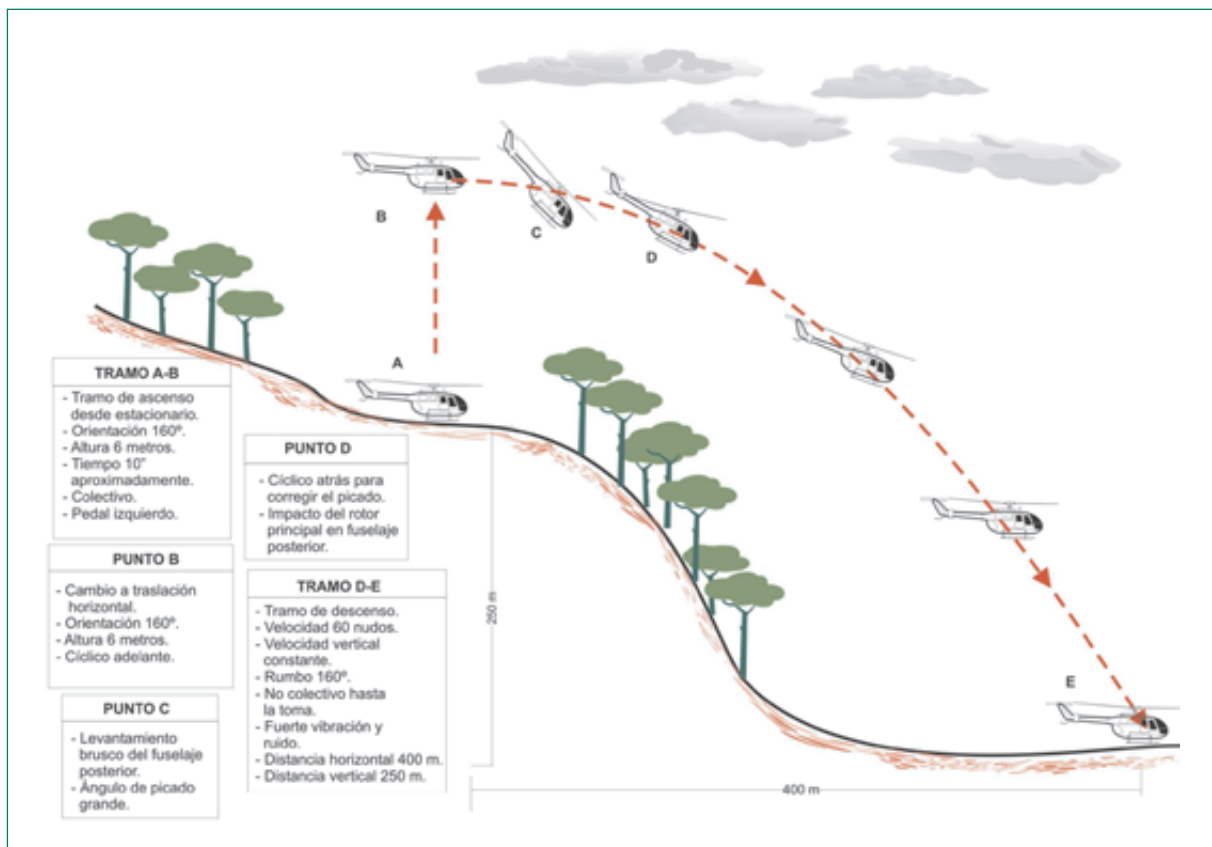
La imposibilidad de aterrizar inmediatamente debido a la existencia de una ladera con una caída de unos 250 metros, obligó al piloto a tomar tierra en un prado situado a 400 metros en rumbo aproximadamente 160° al pie de la ladera.

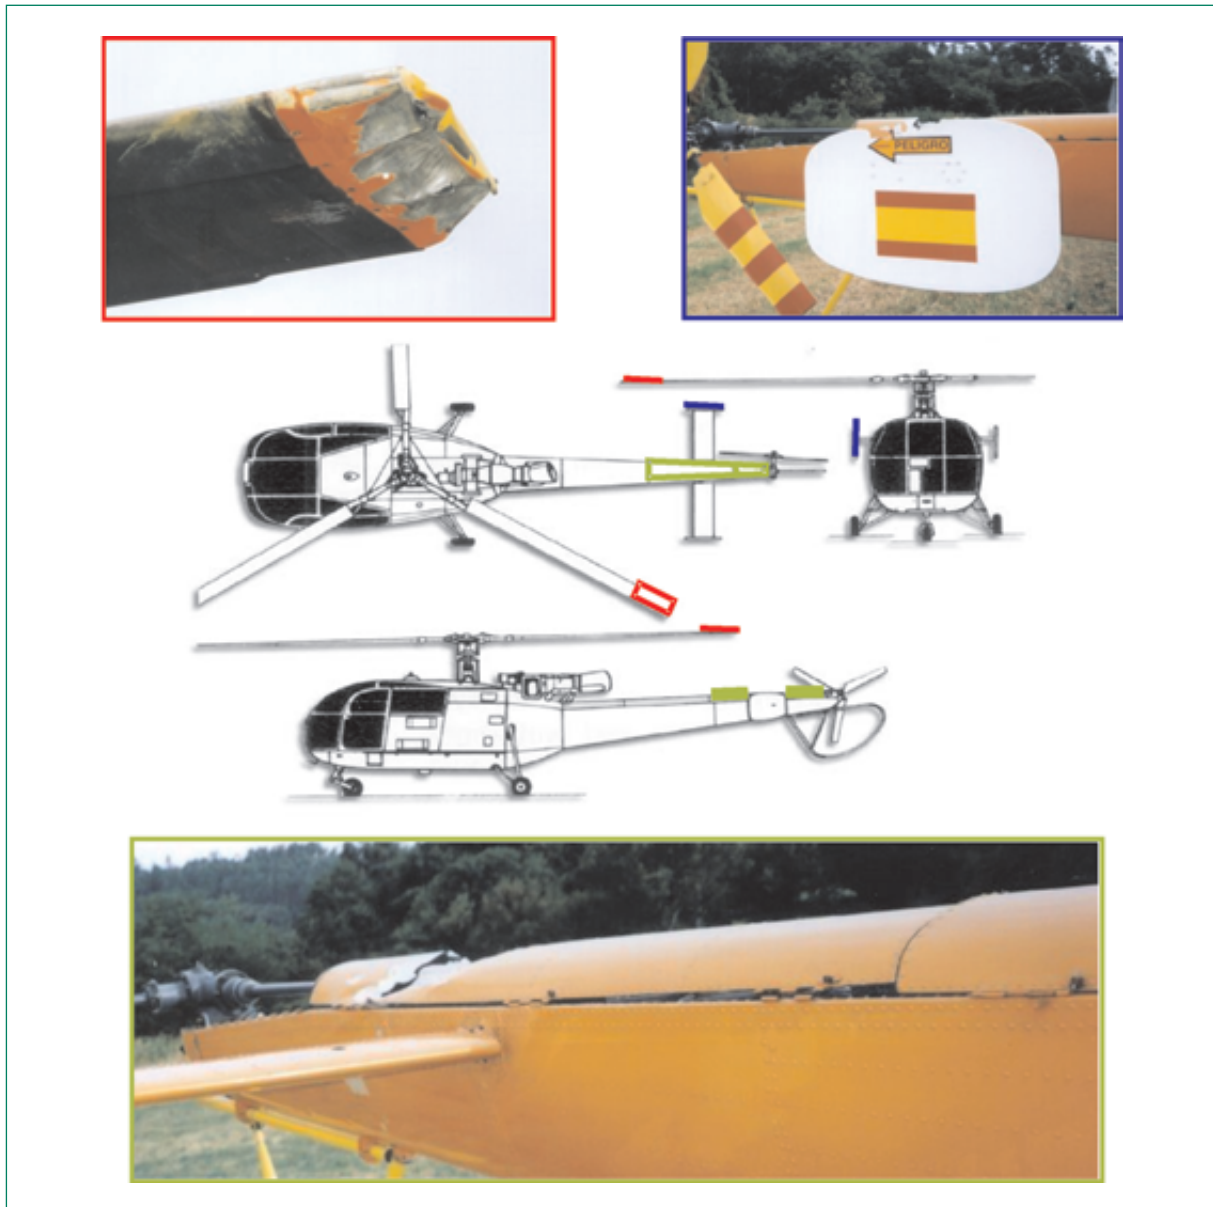
La aeronave permaneció en un solo conjunto con los daños que se describen a continuación:

— Pala 1 del rotor principal:

- Deformación hacia arriba y rotura de la punta de pala.
- Ha desaparecido la pintura de color de la punta de pala.
- Restos de pintura del fuselaje en el borde de ataque de la punta de pala.

— Pala 2 del rotor principal:

- Rozaduras en el borde de ataque de la punta de pala.

— Fuselaje posterior:

- Deformación, rotura y desaparición de la pintura a lo largo de una franja transversal en la carena superior del fuselaje.

— Transmisión al rotor de cola:

- Deformación en el eje de transmisión al rotor de cola.
- Muecas en cable de transmisión al rotor de cola.

— Estabilizador horizontal:

- Rotura en la parte superior de la deriva derecha.

Debido al movimiento de giro del rotor principal (hacia la derecha) y la influencia del viento cruzado de la izquierda, una de las palas impactó primero en la deriva vertical derecha y posteriormente en la zona superior del fuselaje que se encontraba a la misma altura de dicha deriva. Esta primera pala es la que resulta más dañada (sólo en la punta de pala), quedando la otra con leves ralladuras.

Consecuencia de este impacto, una de las carenas superiores del cono de cola quedó dañada, provocándose finalmente su rotura.

Por otra parte, la punta de la pala que impactó en el cono de cola quedó totalmente deformada, lo que justifica las vibraciones y ruido descritos por el piloto.
