RESUMEN DE DATOS

Fecha y hora	Viernes, 21 de septiembre de 2002; 10:30 h
Lugar	Aeródromo de La Axarquía (Málaga)

Matrícula	G-BZFT
Tipo y modelo	MURPHY REBEL
Explotador	Privado

Tipo de operación	Aviación general – Verificación
Fase del vuelo	Aterrizaje – Toma de contacto

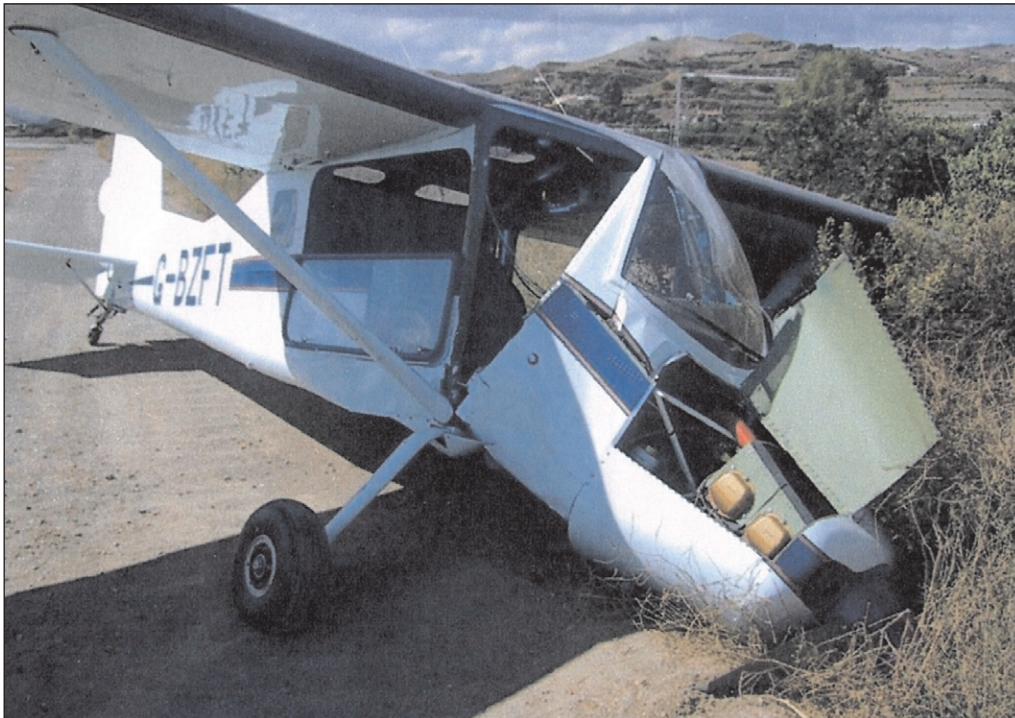
Foto 1. Vista general de la aeronave

La pata izquierda del tren de aterrizaje principal se plegó hacia atrás, el borde de salida del plano izquierdo resultó dañado, como consecuencia del impacto contra la valla, y se partió el fuselaje en la zona del morro.

El presente accidente tuvo su origen en la realización defectuosa de la recogida, que provocó que el contacto de la aeronave con la pista fuese brusco, lo que a su vez propició que el piloto perdiese el control de la aeronave. La escasa experiencia del piloto a los mandos en este tipo de aeronave pudo ser un factor contribuyente en el desarrollo del evento.
