RESUMEN DE DATOS

Fecha y hora	Domingo, 27 de octubre de 2002; 12:40 horas
Lugar	A 1 km del aeródromo de Castellón

Matrículas	D-EIGB	EC-YQH
Tipos y modelos	MOONEY M-20E	V. ultraligero motorizado

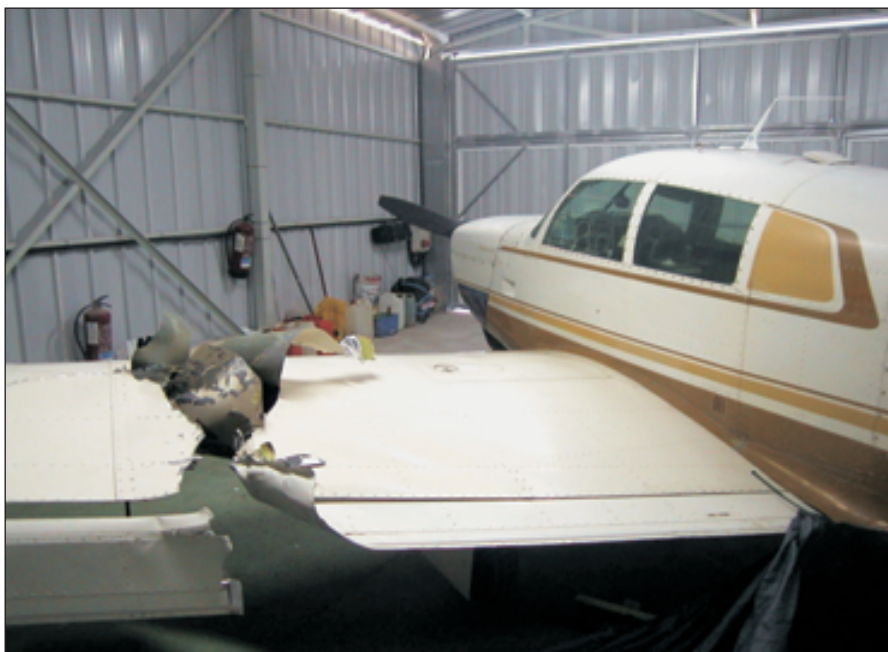
La aeronave D-EIGB sufrió daños en el ala izquierda consistentes en un desgarramiento del revestimiento, tanto del extradós como del intradós, que interesaba casi toda la cuerda desde el borde de salida hasta la parte posterior del larguero principal, y roturas de las costillas y larguerillos a lo largo de aproximadamente metro y medio (véase foto 1). El desgarramiento empezaba en el borde de salida del flap del ala izquierda (aproximadamente hacia la mitad de la envergadura del flap) y continuaba hacia el borde de ataque del ala, en dirección casi perpendicular a su envergadura, hasta llegar al larguero principal de dicha ala. En ese punto el desgarramiento cambiaba de dirección, continuando a lo largo de la sección posterior del alma del larguero principal y hacia el exterior del ala. Este tramo era de algo más de medio metro. Además, el ala izquierda presentaba unos golpes y abolladuras en el borde de ataque (véase foto 2).

Foto 1. Daños ocasionados en el ala izquierda de la aeronave D-EIGB

- El examen de los restos del ultraligero y de los daños presentes en el ala izquierda de la aeronave D-EIGB muestra que, muy probablemente, el ultraligero se encontraba por debajo de la otra aeronave en el momento del impacto. La pala del rotor del ultraligero golpeó el ala de la otra aeronave desde atrás, cortando el flap y llegando hasta el larguero principal del ala. En ese punto empezó a desplazarse a lo largo de dicho larguero y hacia el exterior del plano, hasta que en su movimiento de caída se salió del ala por su parte inferior. Esta secuencia parece posible solamente si el ultraligero se encontraba por debajo de la otra aeronave y con las palas del rotor girando en un plano muy alejado del horizontal. Este escenario indica que el ultraligero se encontraba posiblemente realizando una maniobra en el momento del impacto. No se puede determinar si era una maniobra propia del vuelo o si intentaba evitar ese impacto. Tampoco se puede determinar la actitud del fuselaje del ultraligero respecto de la otra aeronave a causa de las múltiples posibilidades que ofrecen las características de vuelo de un autogiro.

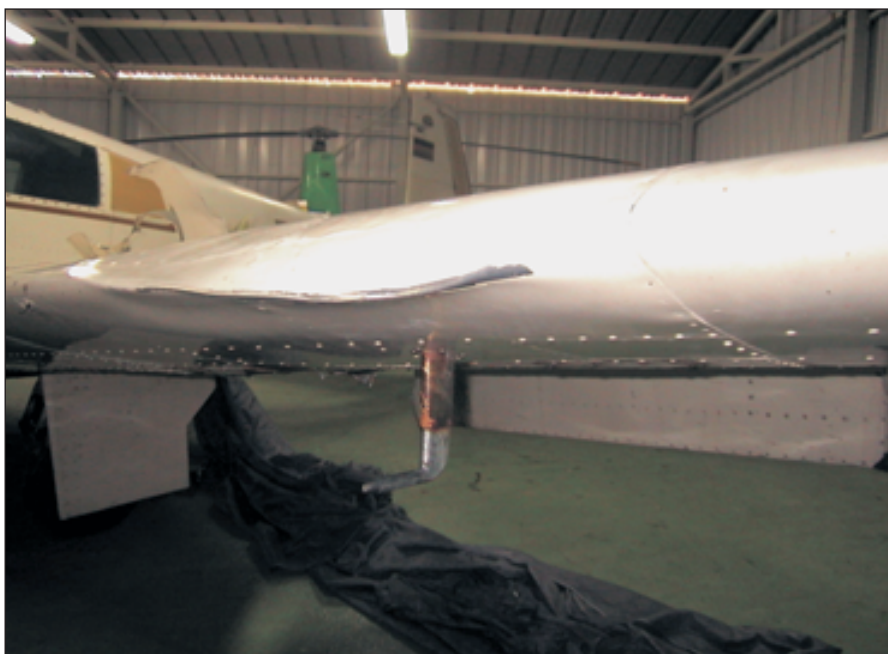
Foto 2. Daños ocasionados en el ala izquierda de la aeronave D-EIGB.
Detalle del borde de ataque
