RESUMEN DE DATOS

Fecha y hora	18 de diciembre de 2002; 16:05 h
Lugar	Aeropuerto de San Sebastián (Guipúzcoa)

Matrícula	EC-DEX
Tipo y modelo	CESSNA F-182Q
Explotador	Nortego Air Broker, S. L.

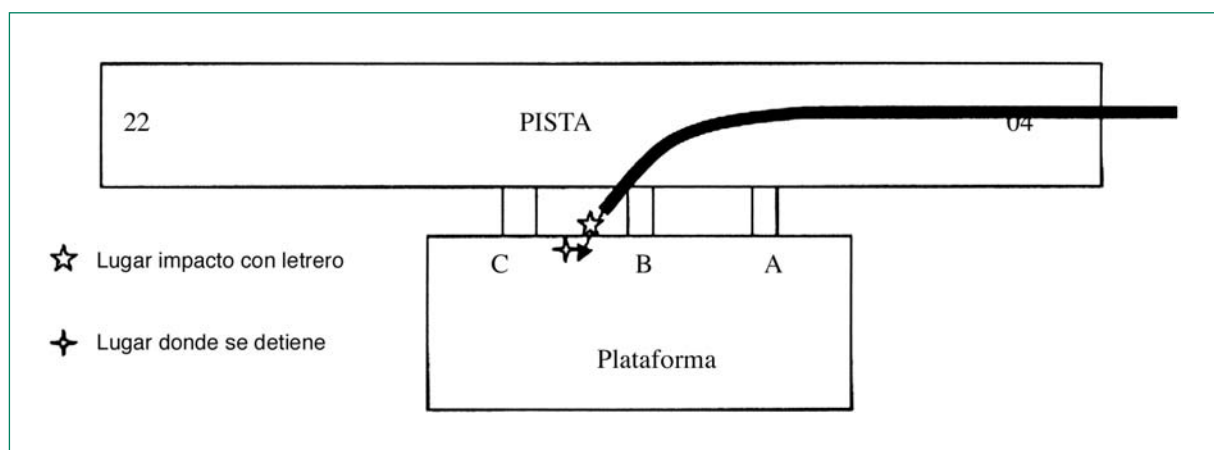
Los testigos, dos bomberos y un señalero de servicio en la plataforma, confirmaron que la aeronave se salió de pista durante la carrera de aterrizaje entre las salidas segunda y tercera, quedando parada a unos 5 m dentro de la plataforma.

Figura 1. Esquema del recorrido de la aeronave hasta su detención
