RESUMEN DE DATOS

Fecha y hora	Sábado, 25 de enero de 2003; 12:40 horas
Lugar	Pelayos de la Presa (Madrid)

Matrícula	EC-HPH
Tipo y modelo	CESSNA 172N

1. INFORMACIÓN SOBRE LOS HECHOS

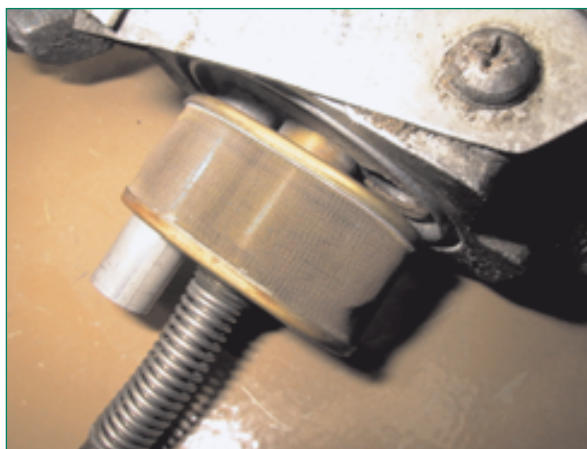
En la inspección exterior se advierte un fuerte impacto por el lado derecho que afecta al cárter de aceite, desplaza la caja de calefacción, tapa de balancines del cilindro 1 y rompe varios brazos de la bancada.

El motor no presenta señales de fuego debido a que el mamparo cortafuegos impidió el acceso de las llamas al compartimiento motor, como ya se había comprobado en la investigación de campo.
