RESUMEN DE DATOS

Fecha y hora	Lunes, 17 de febrero de 2003; 18:30 horas
Lugar	Aeropuerto de Valencia (Valencia)

Matrícula	EC-FHH
Tipo y modelo	PIPER PA-28R-180

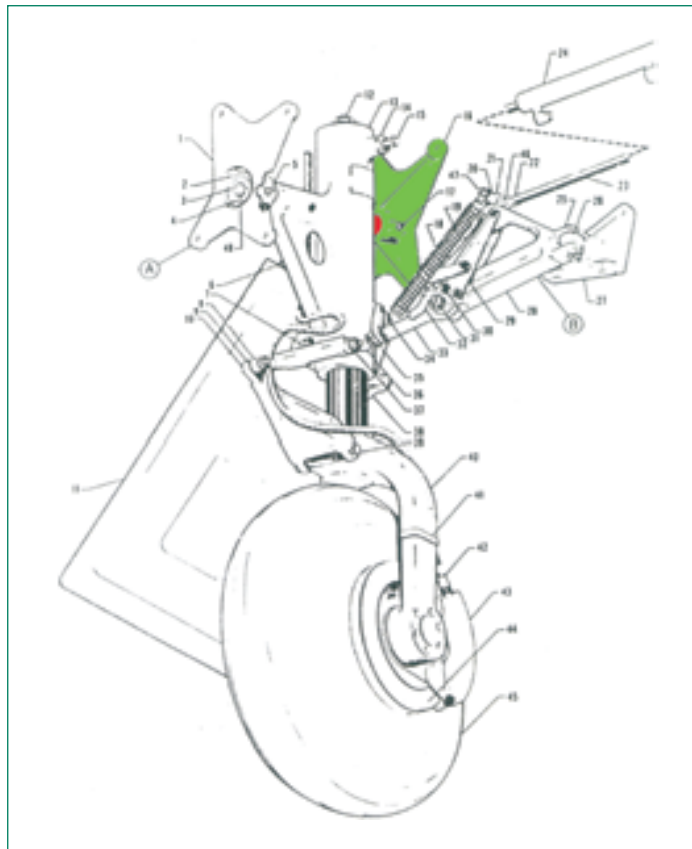
Figura 1. Esquema de la pata (en color rojo el tetón roto)

Después del incidente se procedió a inspeccionar la pata derecha del tren de aterrizaje, encontrando que se había seccionado uno de los dos tetones sobre los que pivota la pata y el tornillo de unión de dicho tetón a su alojamiento.

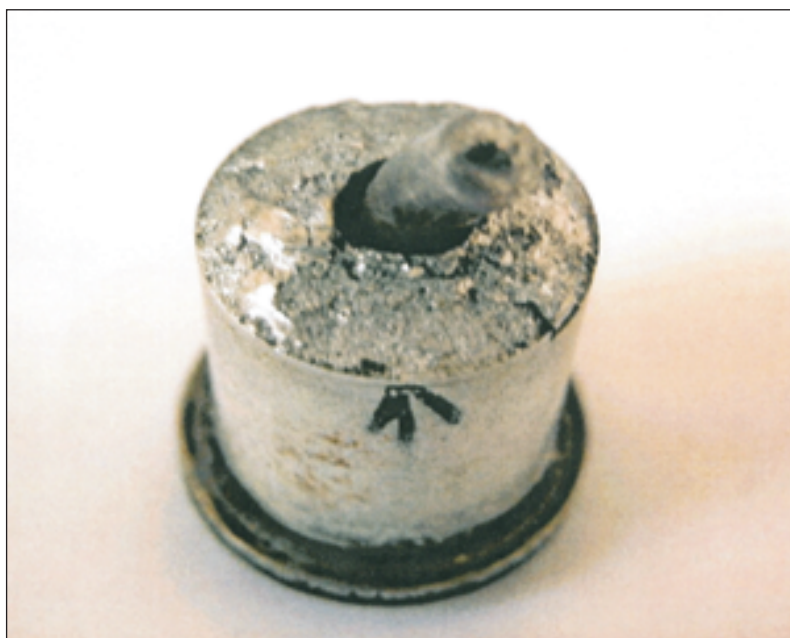
Foto 1. Detalle de la rotura del tetón

En el cilindro exterior de la pata se observó, como carácter más significativo, la rotura del tetón delantero de pivotamiento. Esta rotura aparecía justo a la altura del cambio de sección que se produce en su unión con la pata del tren, a la que va unida mediante un tornillo que cose el tetón con la pata y con su alojamiento. Este tornillo se encuentra en el eje de simetría del tetón y su cabeza va por el exterior del alojamiento y su tuerca de apriete está ubicada en el interior de la propia pata. Tanto el tetón delantero como el tornillo de dicho tetón aparecían rotos.

- El pivote delantero de la pata había sufrido una rotura que afectaba al propio tetón delantero de la pata, así como al tornillo de unión de dicho tetón con la rótula de fijación al fuselaje. La rotura del tetón en sí misma, se producía justo a la salida del tetón de la propia pata, mientras que la sección de rotura del tornillo, se encontraba a la altura del primer hilo de rosca ya en el interior de la pata.

- Los caracteres macromorfológicos de la rotura del tetón (ausencia de deformación plástica asociada al proceso de rotura, plano sensiblemente perpendicular al eje del tetón, dos zonas de textura diferenciada: una de tipo suave en la vertical inferior y otra fibrosa-rugosa en el resto), así como los caracteres micromorfológicos (presencia de plataformas y abanicos de planos con estriaciones dúctiles), confirman que la rotura es de tipo progresivo, y se produjo por el mecanismo de fatiga con efecto puramente mecánico, ya que no se ha encontrado en el origen de la misma ningún factor que haya producido el inicio de la grieta por otro mecanismo.

A la vista de lo anterior se considera que el par de apriete aplicado al tornillo fue inadecuado, lo que provocó el inicio de fenómenos de fatiga, que afectaron tanto a éste como al tetón, y que finalmente produjeron la rotura de ambos elementos.

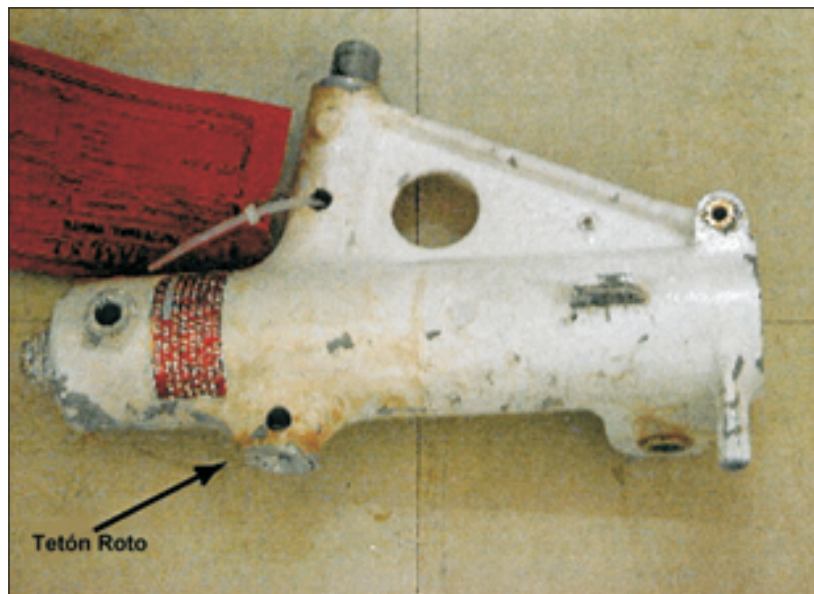
Foto 2. Vista de la pata con el tetón roto
