**RESUMEN DE DATOS**

Fecha y hora	<b>Jueves, 6 de marzo de 2003; 16:59 h local</b>
Lugar	<b>Término municipal de Oroso (A Coruña)</b>

Matrícula	<b>EC-FOX</b>
Tipo y modelo	<b>AEROSPATIALE SA-365-C2</b>
Explotador	<b>Helicsa Helicópteros, S. A.</b>

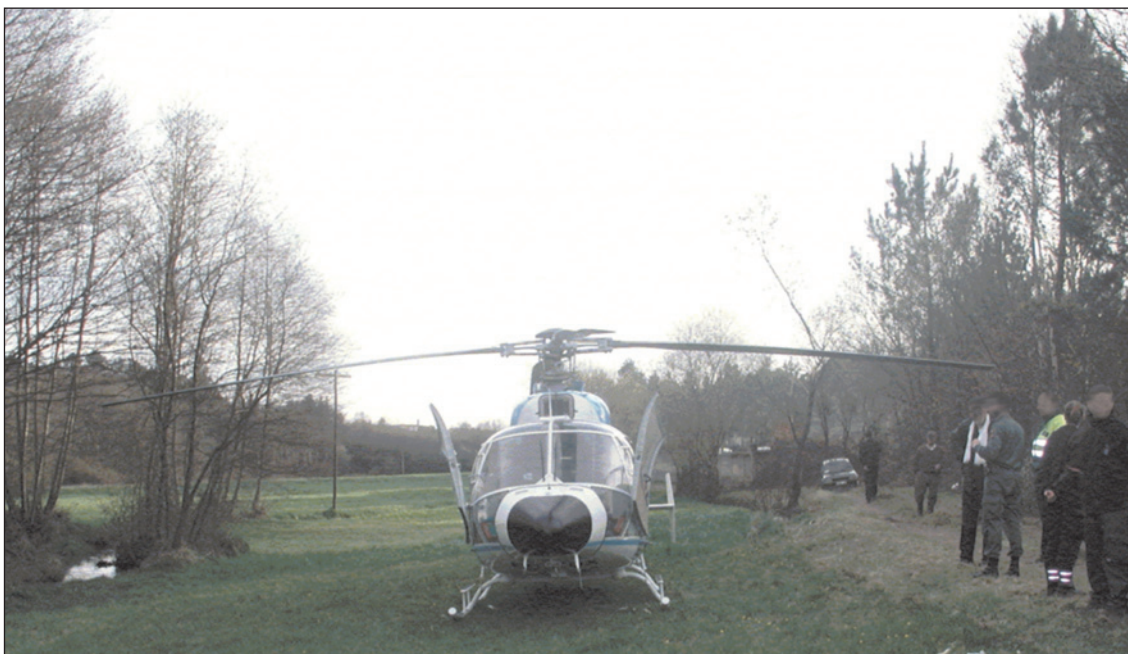
Foto 2. Situación de la aeronave después de aterrizar
