RESUMEN DE DATOS

Fecha y hora	Sábado, 15 de marzo de 2003; 10:15 horas
Lugar	Aeropuerto de Madrid-Cuatro Vientos (Madrid)

Matrículas	EC-GLA	EC-FPQ
Tipos y modelos	PIPER PA-23-250	CESSNA 152

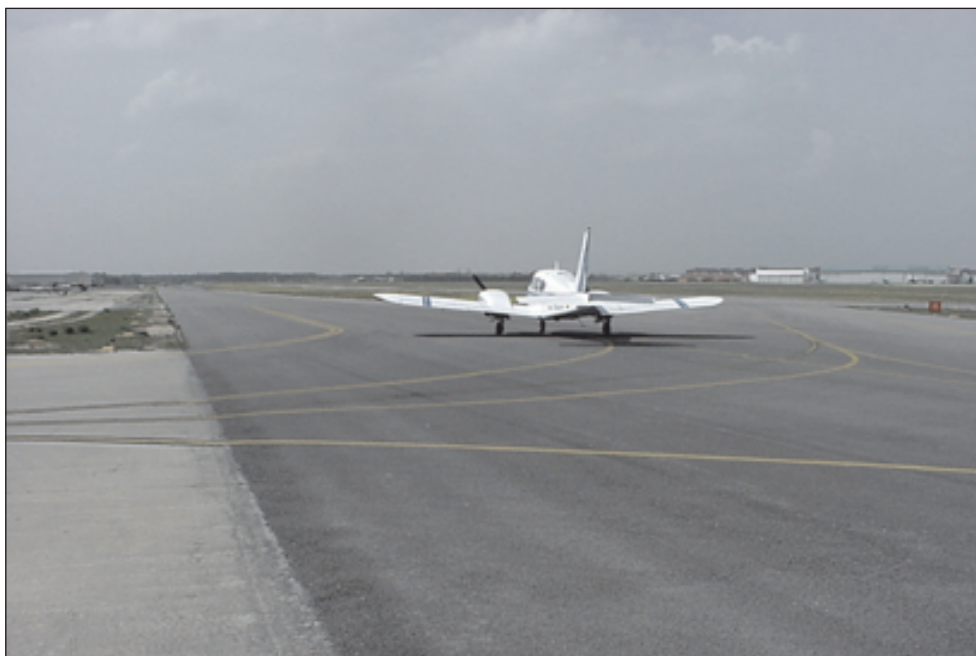
La aeronave PA-23 (EC-GLA) se incorpora por la misma salida D a la rodadura en un vuelo normal, horas después del incidente

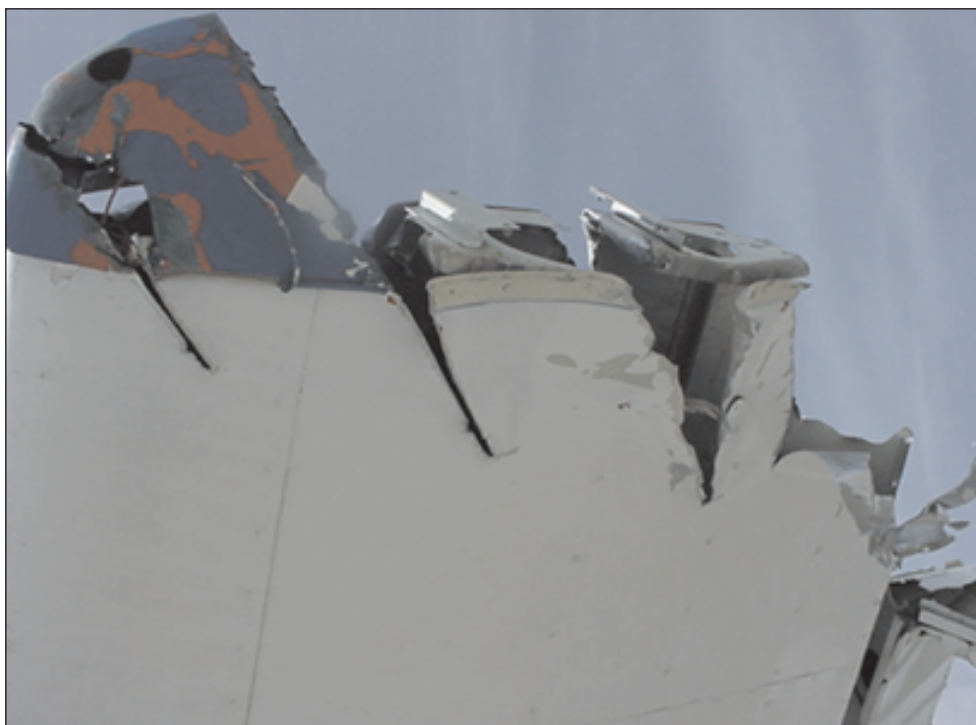
Cuando se inspeccionó la aeronave Cessna 152 (EC-FPQ) en la plataforma de aparcamiento, se observó que tenía cuatro cortes en el recubrimiento inferior de la semiala izquierda, que correspondían a 2 revoluciones de la hélice derecha (bipala) de la otra aeronave. Los cortes formaban un ángulo aproximado de 45° con el eje del ala de la Cessna 152 (EC-FPQ), y entraban progresivamente más y más hacia la derecha (hacia el fuselaje) de la aeronave.

La posición relativa de ambas aeronaves era de sus ejes de ala formando unos 45°. La disposición de los cortes (que cada vez son más profundos en dirección hacia el fuselaje) indicaría que la Cessna 152 (EC-FPQ) viraba ligeramente a la derecha en el momento del contacto.

Vistas del extradós del plano izquierdo de la Cessna 152 (EC-FPQ) (el borde de salida está hacia la derecha de la foto). Se aprecian tres cortes claros en el revestimiento y lo que parece ser un corte final que daña también el alerón

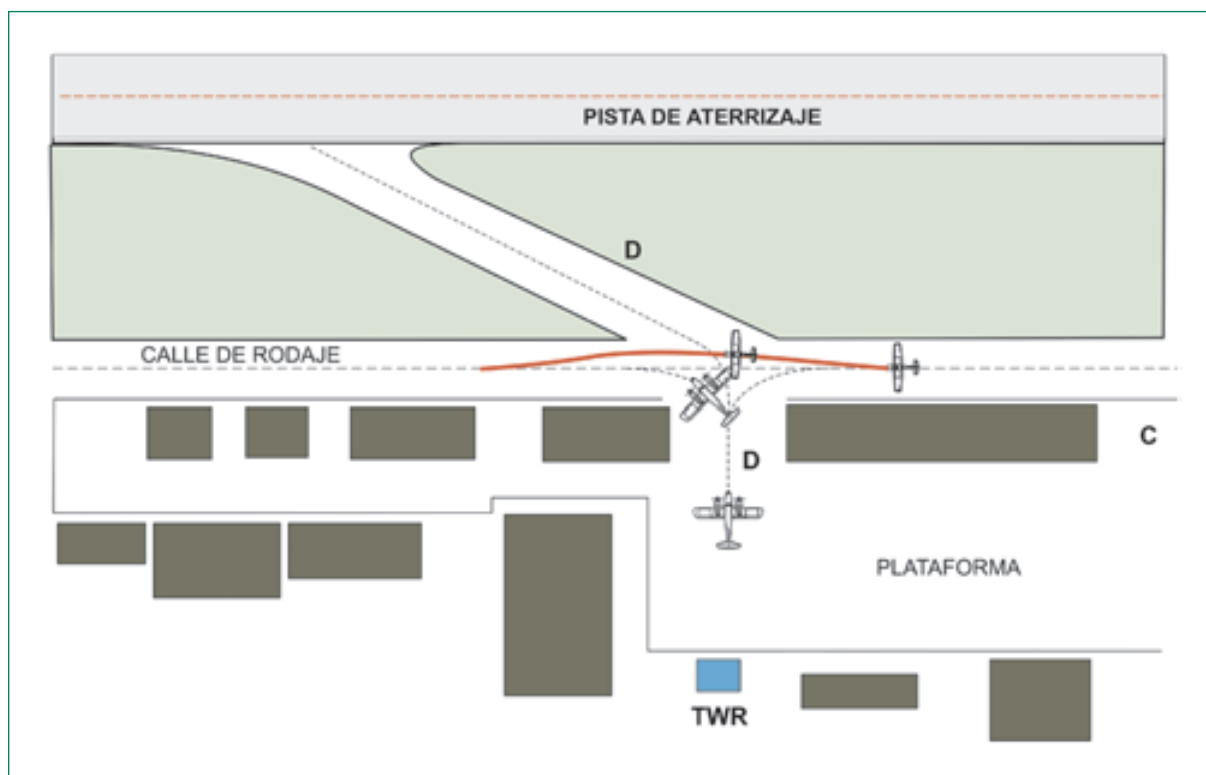
Según los testimonios recopilados, la PA-23 (EC-GLA) había realizado aproximadamente unos 45° del giro de 90° que debería haber hecho para incorporarse a la rodadura. El piloto de la Cessna 152 (EC-FPQ) declaró que intentó girar a la derecha sin conseguir evitar el impacto.

Con esa información, se estimó que en el momento del choque, el bimotor PA-23 estaba parado o próximo a pararse, y la Cessna 152 (EC-FPQ) se desplazaba por la calle, a una velocidad relativa entre ambas aeronaves aproximada de entre 16 kt y 20 kt, si las revoluciones de la hélice derecha de la PA-23 (EC-GLA) eran de entre 900 rpm y 1.500 rpm (los testimonios indicaban que los motores se encontraban a ralentí en ese momento).

Gráfico del choque. Las posiciones relativas de las aeronaves son sólo aproximadas
