RESUMEN DE DATOS

Fecha y hora	Sábado, 22 de marzo de 2003; 17:30 horas
Lugar	Aeródromo «La Axarquía-Leoni Benabú» (Málaga)

Matrícula	EC-DAL
Tipo y modelo	CASA 1131 E

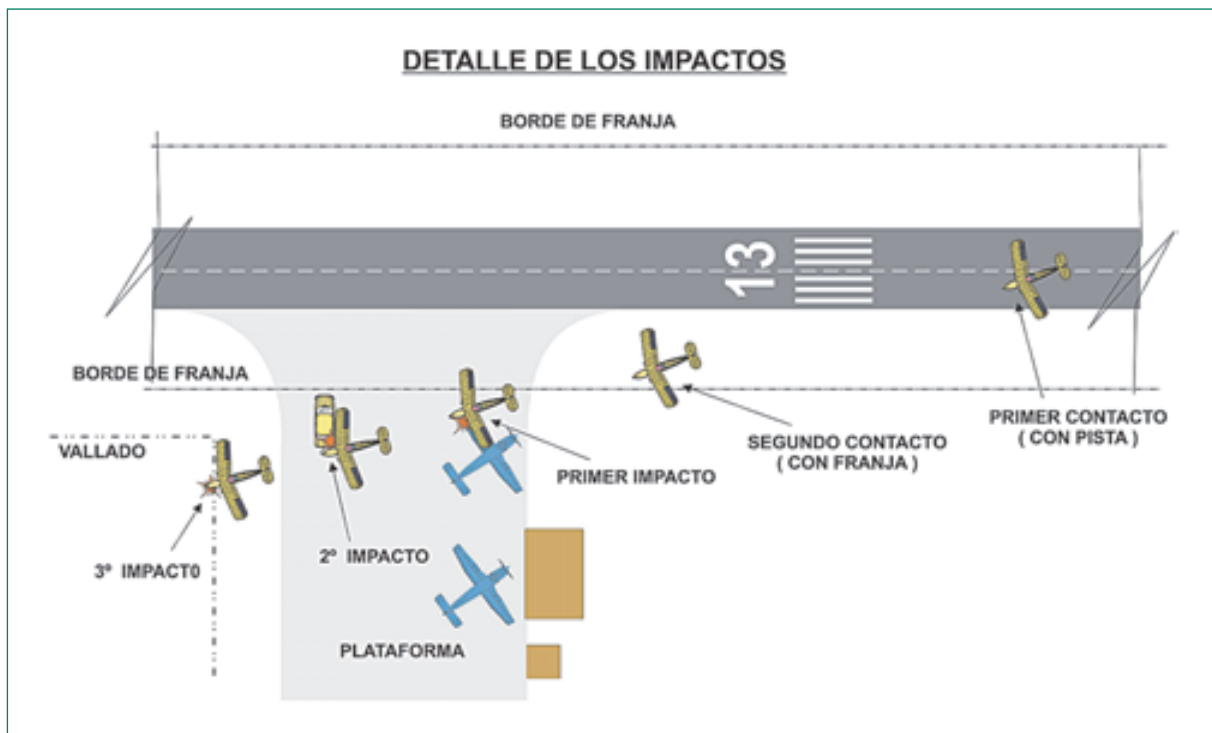
Ante ello, el piloto decidió recortar el circuito y aterrizar por la pista 13. La aeronave tomó contacto con la pista sin encontrarse alineada con ésta y con una alta velocidad de descenso, lo que provocó su rebote, y que se fuese de nuevo al aire. A causa de su desalineamiento con la pista, la aeronave fue desviándose hacia la izquierda, de forma que el siguiente contacto con el terreno lo hizo ya en la franja de pista. Este contacto también fue duro, lo que provocó un nuevo rebote de la aeronave, que se fue otra vez al aire. Durante este salto, la pata izquierda del tren principal de la aeronave impactó contra el extremo del plano de otra aeronave que estaba estacionada en la plataforma. Seguidamente la otra pata impactó contra la parte trasera de un vehículo que se encontraba también en la plataforma, y finalmente la aeronave impactó contra la valla de cerramiento del aeródromo, donde quedó detenida.

La aeronave sufrió daños de importancia en planos, tren de aterrizaje, estabilizador horizontal, timón de profundidad, hélice y daños menores en motor y fuselaje.

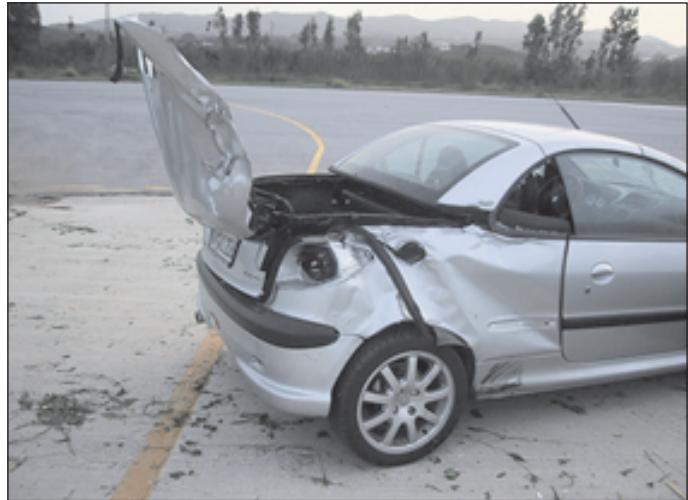
Se produjeron daños en el extremo de un plano de una aeronave que estaba estacionada en la plataforma y en la parte trasera de un vehículo.
