RESUMEN DE DATOS

Fecha y hora	Domingo, 6 de abril de 2003; 20:00 horas
Lugar	Lardero (Logroño)

Matrícula	EC-HIC
Tipo y modelo	CESSNA F-172-H

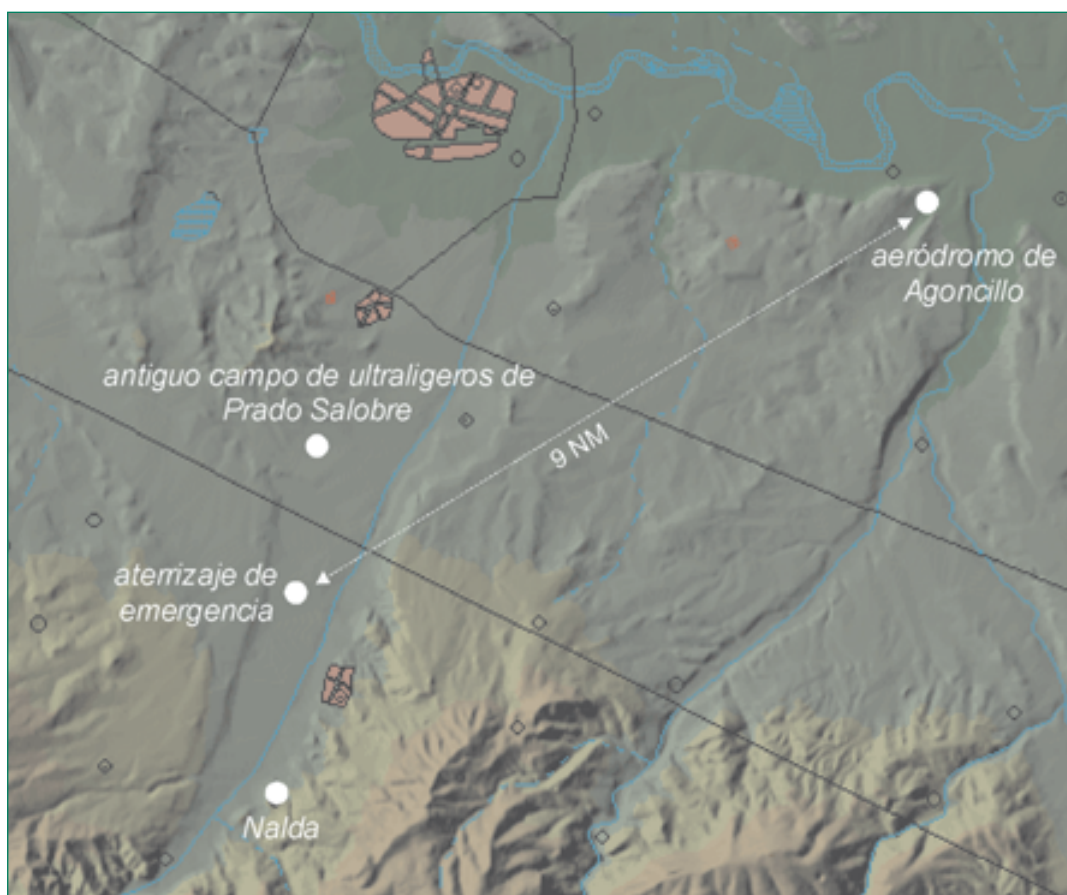
pués el motor se paró en vuelo por lo que el piloto decidió llevar a cabo un aterrizaje de emergencia. El lugar elegido, en un principio, fue el antiguo campo de ultraligeros de Prado Salobre pero, al comprobar que no llegaría, localizó un campo de cereal.

En la aproximación, la aeronave cruzó por debajo de unos cables eléctricos, rozó las copas de unos árboles y tomó tierra finalmente con el tren principal. Al final de la rodadura viró a la izquierda para evitar el choque frontal con una valla, provocando que el tren de morro y parte de la rueda derecha se metieran en una zanja. A pesar de ello, el plano derecho impactó ligeramente con la valla.

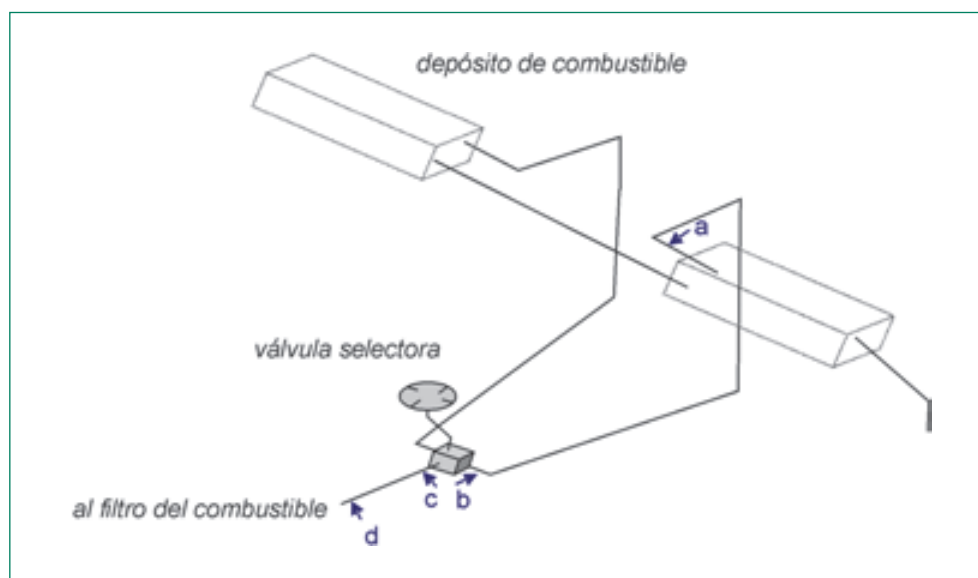
- *Sistema de combustible*: después de llenar el depósito izquierdo de la aeronave con 30 litros de combustible se hicieron comprobaciones en salida del depósito (a), en la entrada y salida de la válvula selectora (b y c respectivamente), y entrada al filtro de gasolina (d). En los tres primeros puntos se comprobó que el combustible llegaba sin problemas, pero al último punto d, que está situado a la salida del mamparo cortafuegos, el combustible no llegaba (después de un rato empezó a salir). En la inspección de las tuberías del sistema de combustible se encontró algo de suciedad pero ninguna estaba obstruida.

La inspección realizada de la tubería tras el accidente, pareció revelar en un primer momento que se hallaba obstruida, ya que de hecho no dejaba llegar el combustible al

filtro, aunque con posterioridad y sin ejercer ninguna acción en ella, empezó a dejar fluir el combustible sin que se apreciaran restos de suciedad que pudieran haber taponado la tubería. De una inspección más detallada de la tubería se concluyó que no presentaba ninguna anormalidad.
