RESUMEN DE DATOS

Fecha y hora	Viernes, 11 de abril de 2003; 14:15 horas
Lugar	Aeród. Sebastián Almagro, Palma del Río (Córdoba)

Matrícula	EC-CXL
Tipo y modelo	PIPER PA-25-260 «Pawnee»

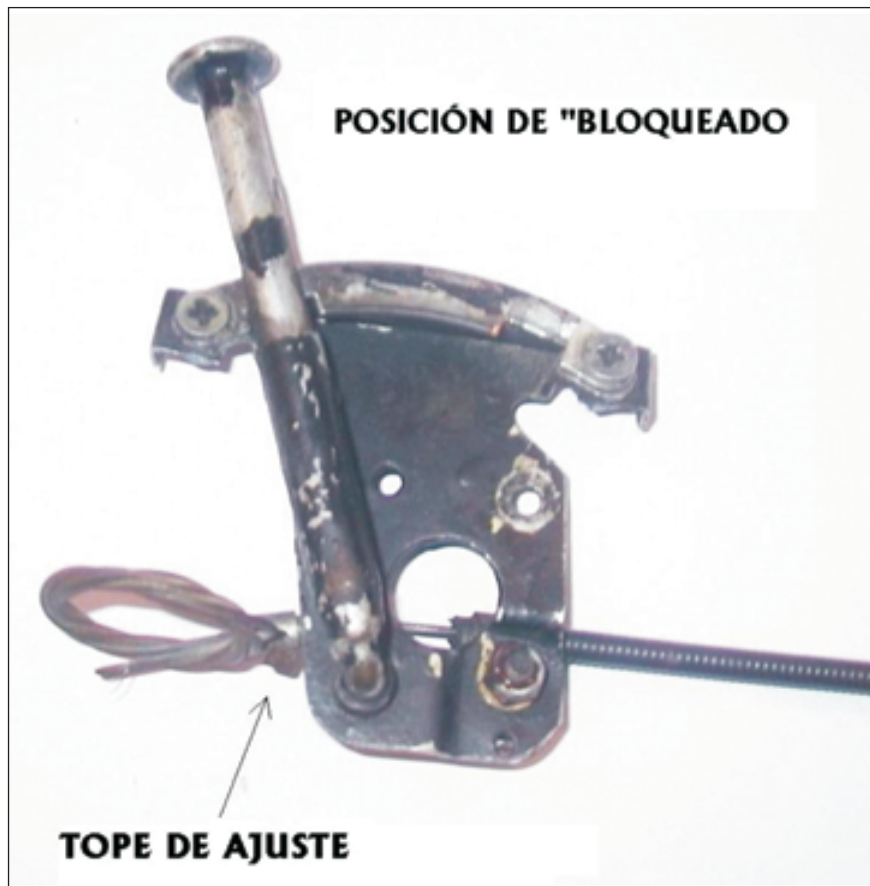
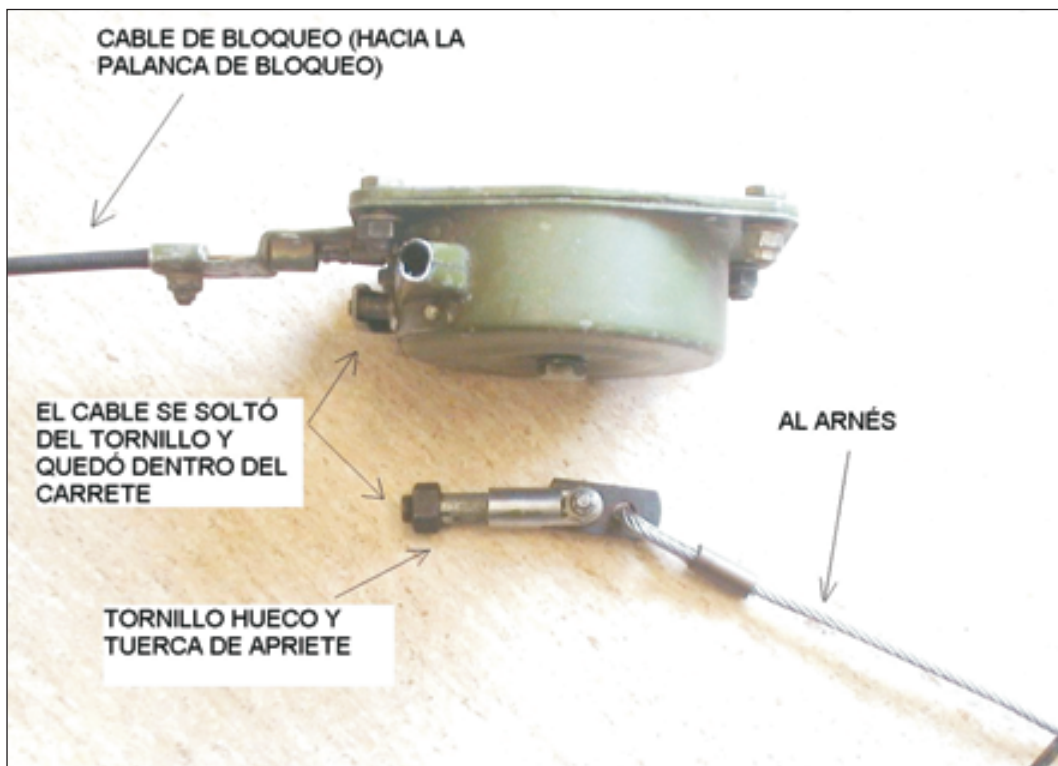
Se comprobó que el cable que sale del carrete se había soltado del hueco del tornillo de sujeción, aunque la tuerca de apriete permanecía firmemente apretada, y con síntomas de no haber sido aflojada en mucho tiempo. Este cable no quedaba bloqueado en ninguna de las posiciones de la palanca de bloqueo.

Por lo tanto, se concluyó que durante el accidente el arnés no había estado bloqueado en ningún momento, de modo que al salir el cuerpo del piloto despedido hacia delante, el cable salió del carrete hasta alcanzar su tope para saltarse después sin lograr evitar que el piloto golpease el panel de instrumentos. El titular del Certificado de Tipo de

la aeronave indicó que la carga de apriete del cable en el tornillo hueco debería haber sido mucho mayor de las 615 lb citadas más arriba, y que lo ocurrido en el accidente llevaba a pensar que se había realizado un apriete defectuoso de la tuerca del tornillo hueco por parte del fabricante o por alguna razón el apriete se había deteriorado al haberse efectuado alguna reparación, por corrosión, u otras causas.

Se desmontó el carrete y se comprobó que su funcionamiento (salvo la supuesta función de inercia) era correcto. Se ajustó el tope del cable de bloqueo, en la base de la palanca, y se comprobó que de ese modo sí se conseguía bloquear el sistema en cualquier posición deseada. Este tope mostraba evidencias de que no había sido ajustado en mucho tiempo.

- El carrete no tenía características «de inercia», probablemente porque el uso hacía que se perdiera su calibración como tal. Había dudas sobre su correcta operación entre los usuarios del arnés.
- El sistema de bloqueo no funcionaba, debido al desajuste del tope del cable de la palanca de bloqueo.
- El cable del carrete se soltó del interior de su tornillo de sujeción, impidiendo así que el arnés ejerciese su función de retención.

- REC 33/03.** Se recomienda a la DGAC que requiera a los operadores de Piper PA-25 que introduzcan en la documentación de operación de la aeronave instrucciones precisas sobre la correcta operación del sistema de cinturón y arneses de seguridad, de modo que antes de cada vuelo se ajusten las correas y se bloquee adecuadamente el carrete de recogida del arnés y que no se confíe en su supuesta función inercial.

- REC 34/03.** Se recomienda a la DGAC que requiera a las organizaciones que realizan el mantenimiento de Piper PA-25 que definan con detalle las labores de mantenimiento del sistema de cinturón y arneses de seguridad de modo que al menos cada 100 h de vuelo se compruebe la correcta operación del sistema de bloqueo y se inspeccione el estado de la sujeción entre el cable del carrete y el tornillo hueco.

- REC 35/03.** Se recomienda al fabricante de la aeronave que reevalúe el diseño de la sujeción entre el cable del carrete y el tornillo hueco, de modo que se asegure que la vida en servicio de la aeronave no producirá una disminución de la carga que soporta la unión por debajo de la requerida por los requisitos de certificación de la aeronave.
