RESUMEN DE DATOS

Fecha y hora	Sábado, 31 de mayo de 2003; 15:30 horas
Lugar	Aeródromo de «La Mancha»–Quero (Toledo)

Matrículas	EC-BEY
Tipos y modelos	SCHEIBE BERGFALKE III

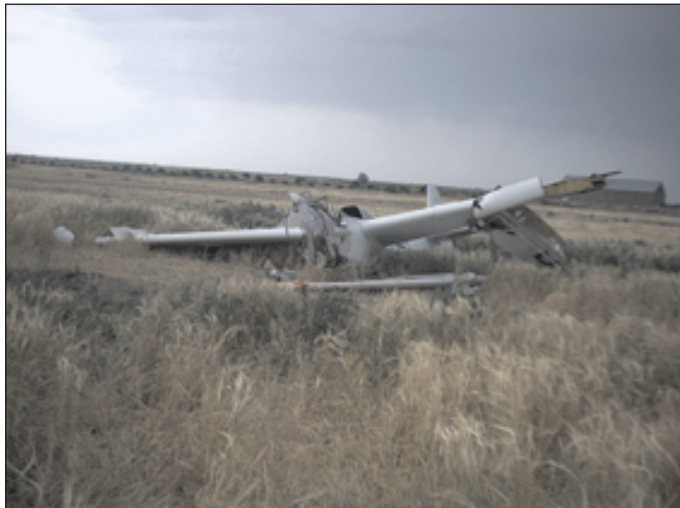
El velero estaba siendo lanzado con torno. A bordo iban dos personas, ambas con título de piloto de planeador. Durante el remolque llevaba los mandos la persona que iba en la posición delantera. Cuando el velero había recorrido unos 300 metros de pista durante los que se había elevado unos 50 metros, se produjo un fallo en el torno, a consecuencia del cual éste dejó de arrastrar el velero. Poco tiempo después se desenganchó automáticamente el cable del gancho del velero, quedando éste libre.

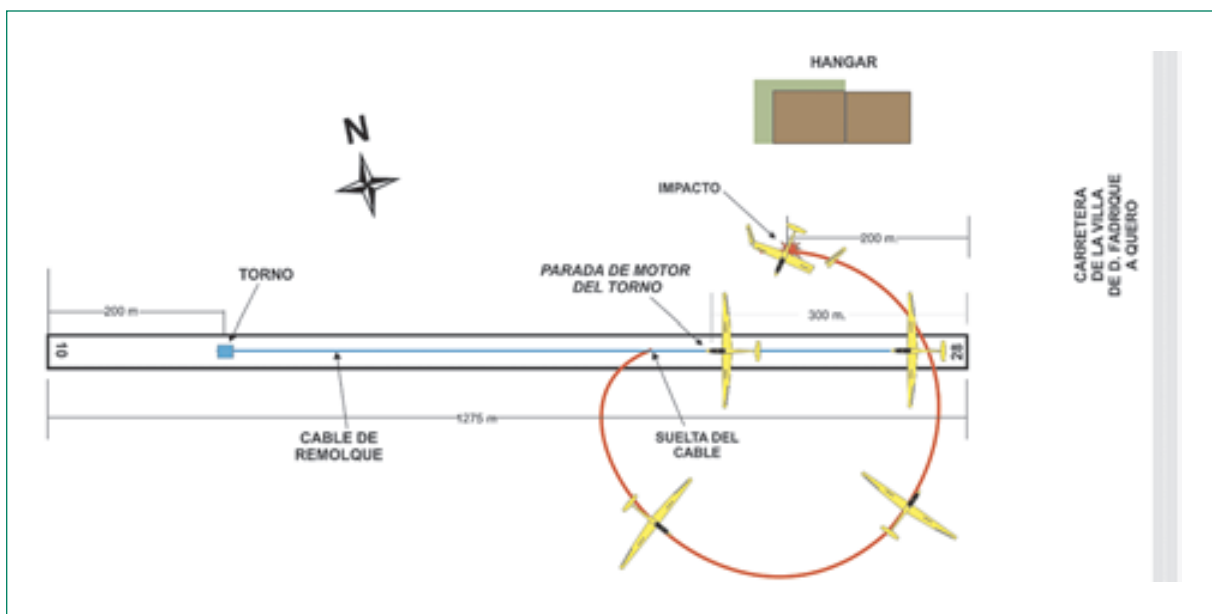
En ese momento tomó los mandos el piloto que iba en la posición trasera, y lo indicó diciendo «mío». A continuación comenzó a virar a la izquierda tratando de hacer un giro de 180° con el fin de aterrizar en la pista en dirección contraria a la que habían despegado. Cuando había virado 180° , el piloto se dio cuenta de que se encontraba sobre el extremo de la pista, lo que le impedía aterrizar en la dirección que pretendía. Ante ello, decidió virar otros 180° , con lo

que completaría un viraje de 360° , para aterrizar en la misma dirección en la que había despegado.

Cuando la aeronave había virado unos 270° impactó contra el terreno en un punto situado a 200 metros de la cabecera 28 y a unos 60 metros del eje de pista.

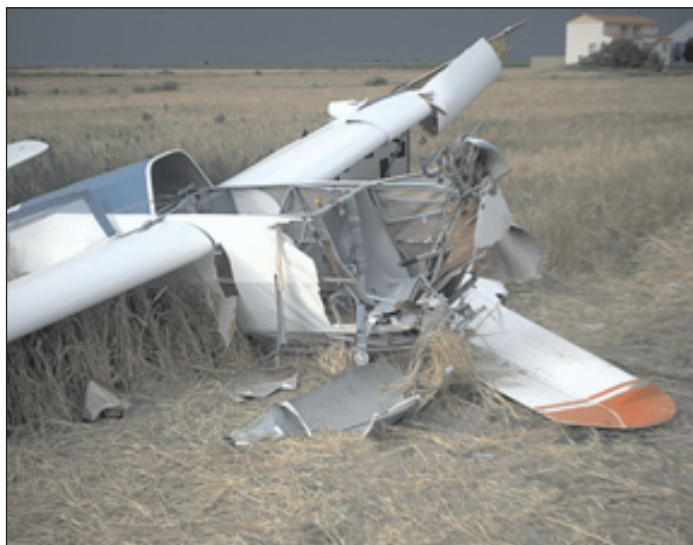
La aeronave tuvo daños de importancia en ambos planos, morro, fuselaje y timón de profundidad.

La aeronave sufrió la rotura de ambos planos, y daños en el morro, fuselaje y timón de profundidad.
