RESUMEN DE DATOS

Fecha y hora	Domingo, 22 de junio de 2003; 12:00 horas
Lugar	Término Municipal de Villar de Rena (Badajoz)

Matrícula	EC-BCG
Tipo y modelo	PIPER PA-25-235

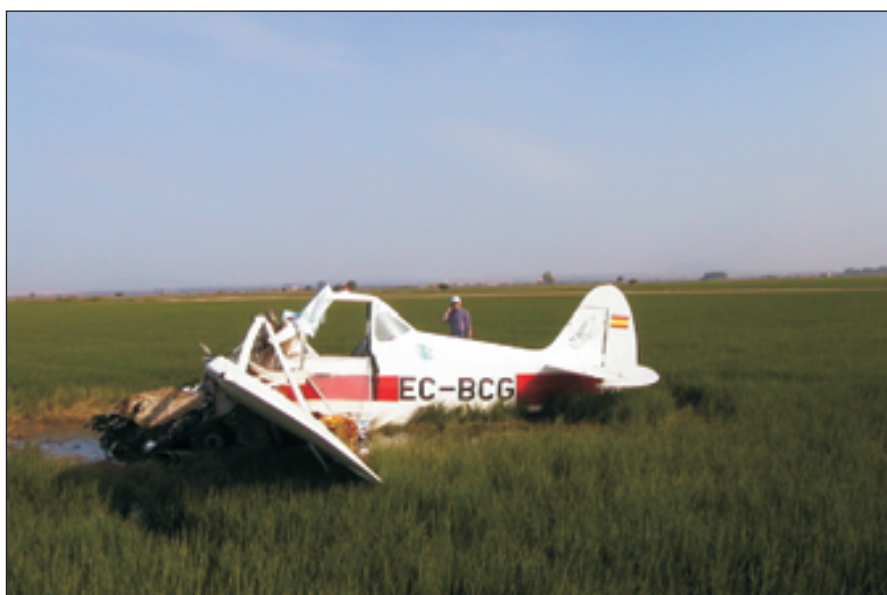
- Destrucción total de los tanques de producto y de combustible.
- Plegado hacia atrás de los elementos del tren de aterrizaje principal.

Foto 1. Tanques destruidos y plano girado

- Las riostras superiores del ala se desprendieron de su posición y junto con el conjunto del plano se giraron de modo que el extradós del plano tendió a ir contra la parte frontal de la cabina.

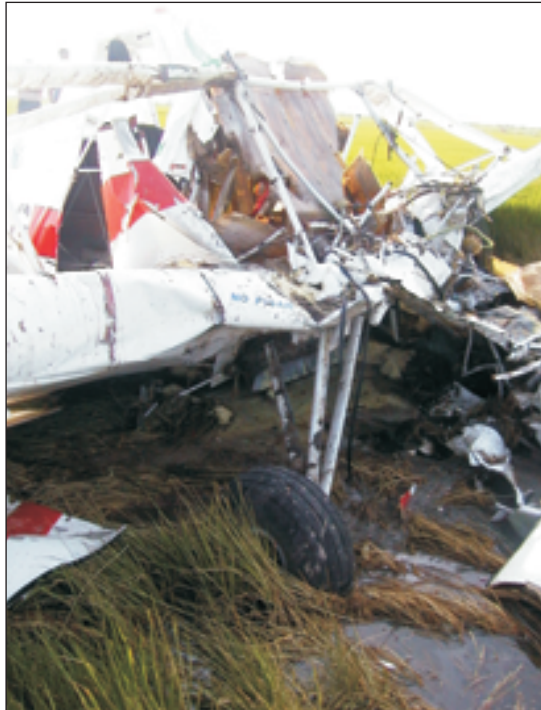
Foto 2. Daños en el tren principal

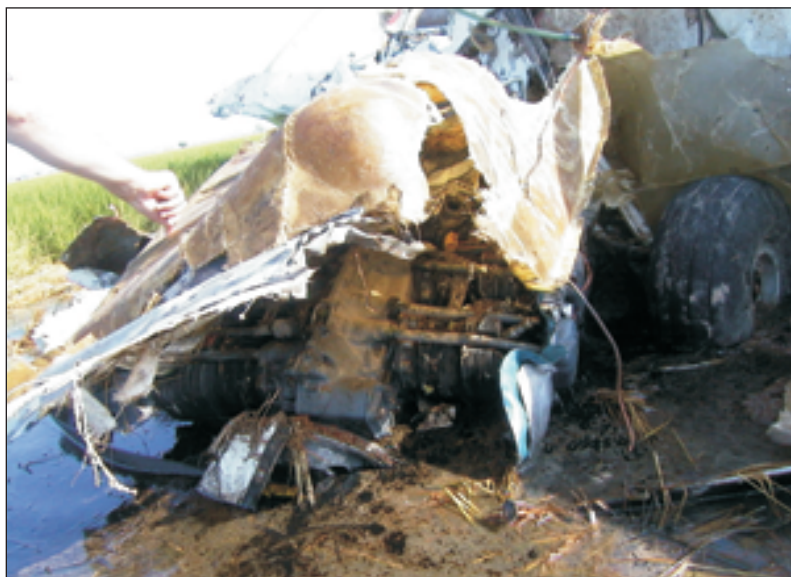
- El motor sufrió daños importantes y se desprendió. Una de las palas de la hélice se dobló.

Foto 3. Daños en el motor y hélice

El aspecto de la hélice es el esperable en el caso de que el motor estuviese suministrando potencia en el momento del impacto.

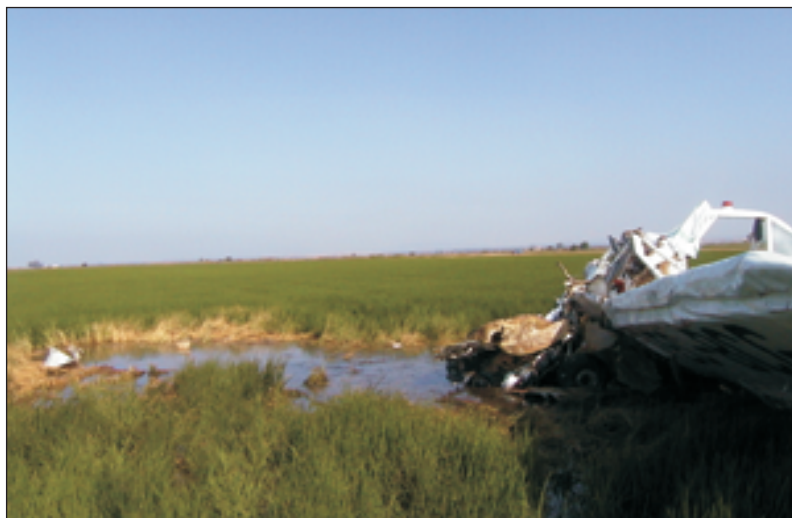
Un espacio de aproximadamente 8 metros de largo por 4 de ancho, situado delante de la aeronave, quedó sin plantas de arroz debido al efecto del abono que portaba la aeronave y que se esparció en esa superficie. También se derramó en ese espacio la gasolina y el aceite que llevaba la aeronave (foto 4 y figura 1).

Foto 4. Espacio sin plantas

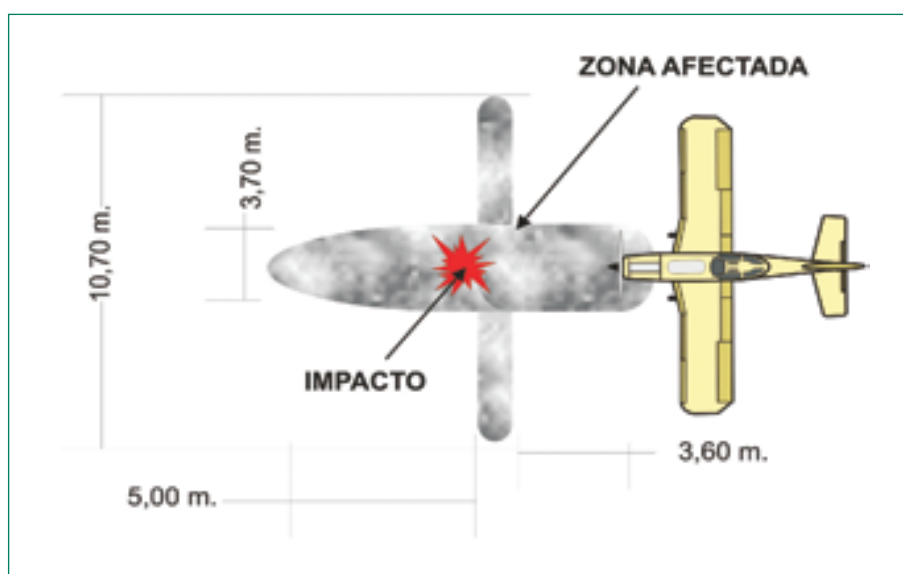
Figura 1

Las huellas del impacto consistían en la desaparición de las plantas de arroz en un área cuyas formas y dimensiones se pueden ver en la figura 1.

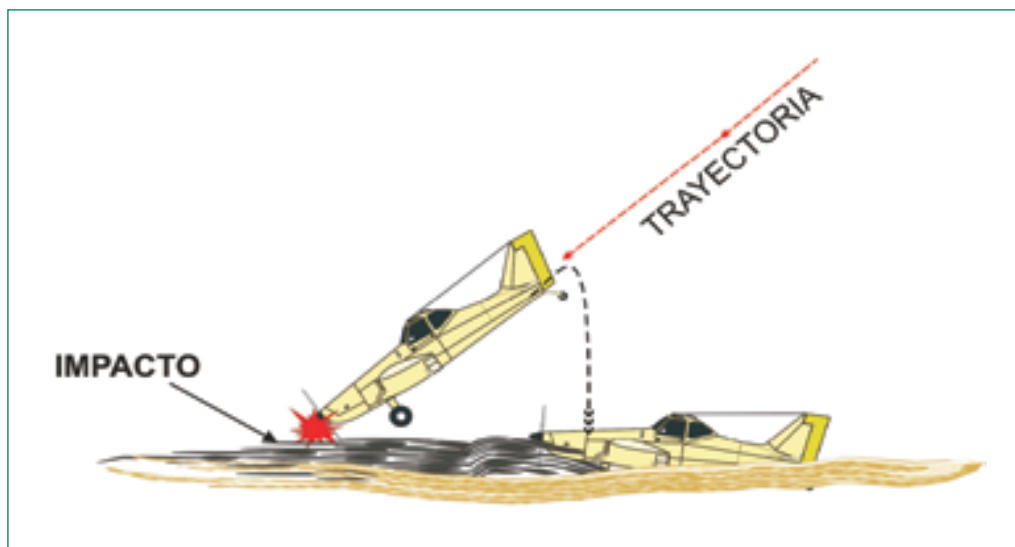
Figura 2

El análisis de los restos y el lugar del impacto (así como algunas opiniones de testigos) conduce a pensar que la aeronave cayó con una trayectoria cuyo ángulo con la horizontal era de unos 60°. Tras el impacto contra el terreno, la aeronave volvió hacia atrás quedando en la posición que se aprecia en las fotografías (figura 2).
