**RESUMEN DE DATOS**

| Matrícula | <b>EC-IGD</b> |
| Tipo y modelo | <b>SOCATA RALLYE MORANE-SAULNIER MS 893 A</b> |

**INFORME**

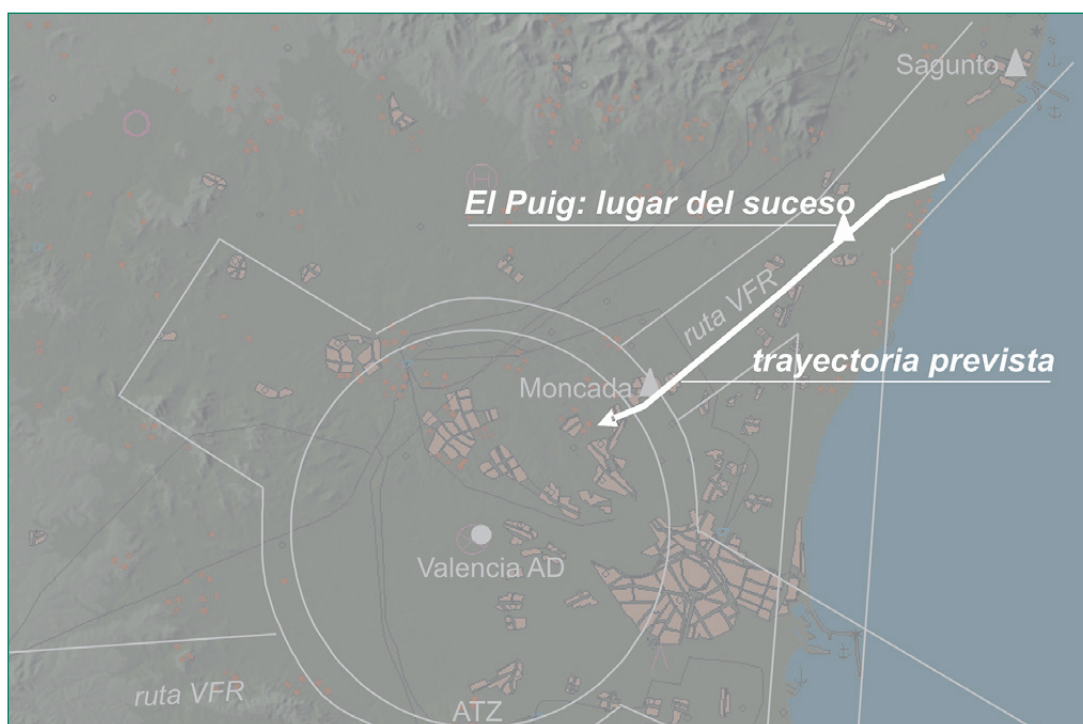
Momentos después de la autorización, cuando la aeronave se estaba alejando de la línea de costa y se encontraba a unos 550 ft de altura en ascenso, sufrió una parada de motor.

Figura 1. Lugar del suceso

El piloto soltó el cartel de propaganda, ejecutaron el procedimiento de emergencia de fallo de motor establecido en el manual de vuelo y, tras localizar un campo para el aterrizaje, que se trataba de una parcela rústica sin cultivar, llana y con malezas de baja altura, ubicada en el término municipal de El Puig, efectuaron un aterrizaje de emergencia.

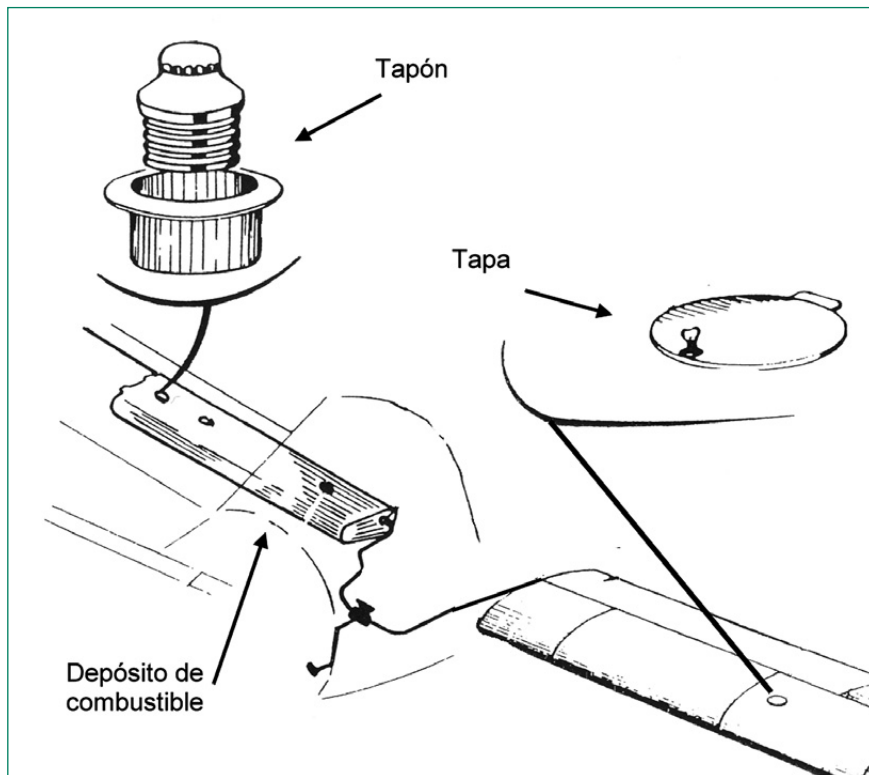
Para acceder al depósito de combustible existen dos elementos denominados, en este informe, tapa y tapón de repostaje de combustible, cuya disposición se muestra en la figura 2.

Figura 2. Tapón y tapa de repostaje de combustible

Cuando la aeronave aterrizó, se comprobó que no había nada de combustible en los depósitos y que, además, la tapa y el tapón de repostaje del plano derecho habían desaparecido.

La desaparición del tapón y la tapa de combustible, dejando el orificio de llenado del plano derecho abierto en vuelo, es el segundo de los posibles factores que pudo provocar o coadyuvar en la falta de combustible.

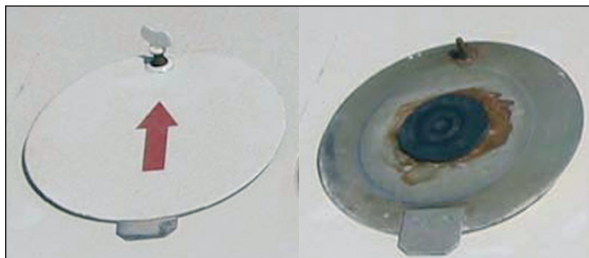
Las tapas exteriores probadas encajaban correctamente, pero se puso de manifiesto la relativa facilidad con la que la pestaña superior de la tapa, si ésta no alcanza la posi-

ción adecuada, no queda totalmente alienada con el revestimiento del ala y, por lo tanto, sobresale.

- La *tapa* está situada en el extradós del plano. Esta tapa no tiene ningún punto de unión fijo al revestimiento del ala y se fija a él mediante una pestaña plana y un broche que se enrosca en un hueco al efecto. La pestaña es la que permite enroscar y desenroscar el broche y por lo tanto fijar o soltar, respectivamente, la tapa al plano. Sólo hay una posición en la que la pestaña no sobresale del recubrimiento del plano. La Figura 3 muestra sendas vistas de la cara superior e inferior de la tapa en las que se pueden observar la pestaña y el broche que se enrosca en su correspondiente hueco.

Figura 3. Vista anterior y posterior de la tapa

Las pruebas realizadas después del accidente mostraron que si la tapa que encaja en el recubrimiento del plano no está bien cerrada, la palometa superior sobresale sobre la superficie del plano.

Si la aeronave despegó en estas condiciones es posible que, en vuelo, la circulación del aire sobre el extradós consiguiera desencajar la tapa y desprenderla de su posición, quedando solamente el tapón del orificio de llenado del tanque derecho.

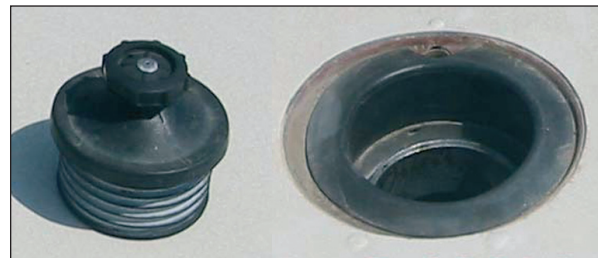
Las pruebas realizadas mostraron que los distintos tapones encajaban mejor o peor en el conducto de entrada del depósito según el desgaste de los anillos preformados que tienen estos tapones.

- El *tapón* está situado en el depósito de combustible al que se accede quitando previamente la tapa. Es un tapón de fricción con unos anillos preformados que se adaptan al conducto de entrada del depósito. Estos anillos se desgastan con el uso, y cuando eso ocurre, el tapón debe sustituirse. La Figura 4 muestra el tapón y el orificio de llenado del depósito donde va encajado.

Figura 4. Tapón y orificio de llenado del depósito

Ante la falta de la tapa exterior, el efecto de «succión» provocado por la disminución de presión que se genera en el extradós del ala con respecto al intradós, junto con la posibilidad de que los anillos del tapón estuvieran algo erosionados por el uso, pudo provocar que el tapón quedara retirado de su alojamiento primero y parte del combustible después fuera arrojado fuera del depósito.
