## **INFORME TÉCNICO A-031/2003**

Accidente ocurrido  
el 26 de junio de 2003  
a la aeronave Air  
Tractor AT-802,  
matrícula EC-GGY, en  
el coll de Ordigues,  
Navés (Lleida)

# Informe técnico

## A-031/2003

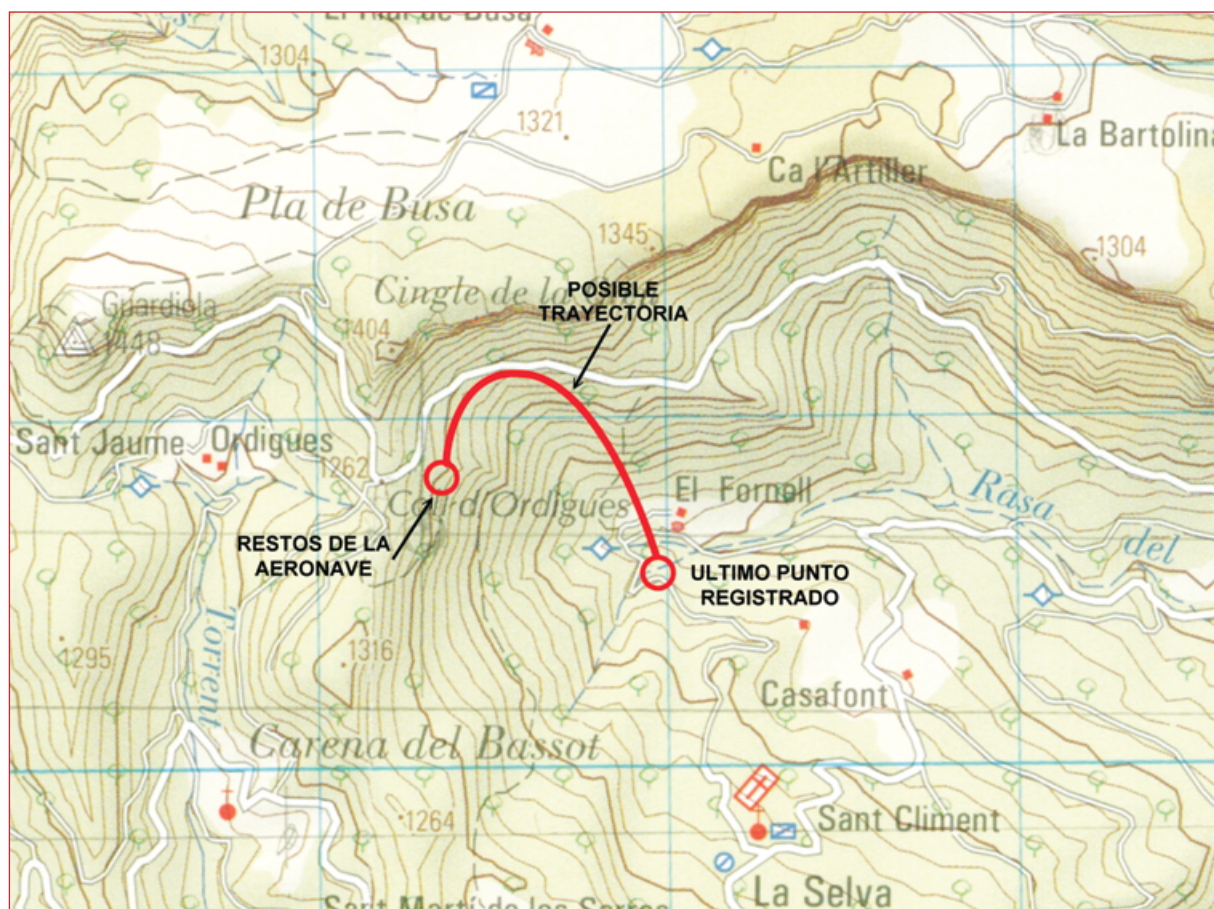
Trayectoria estimada

El análisis de los datos expuestos permitiría establecer la hipótesis de que la aeronave se dirigía con una trayectoria rectilínea de rumbo 338° y perpendicular a ella hacia una ladera de unos 1.400 m de altura. Los parámetros facilitados por el sistema de posicionamiento así lo demuestran. En un momento dado, desde una altitud de 1.300 m aproximadamente y con distancia al obstáculo de 800 m, el piloto inició una corrección en rumbo y en altitud aparentemente con intención de librar dicho obstáculo.

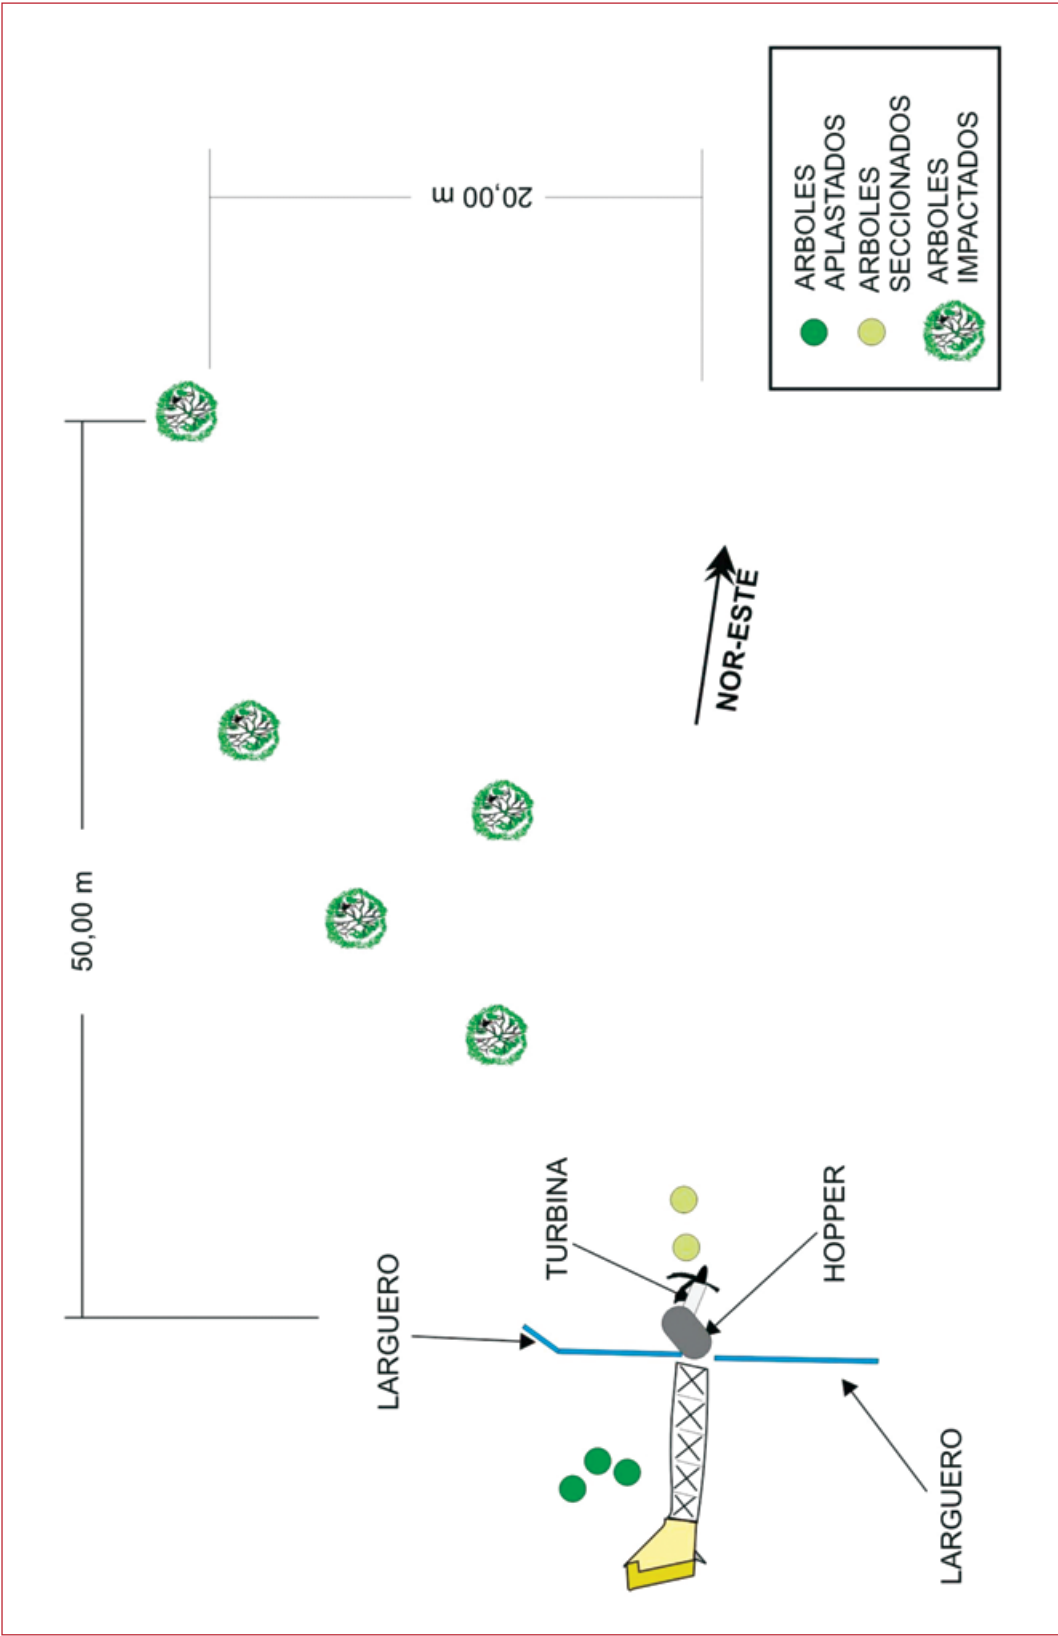
Distribución de los restos

Atendiendo a la orientación, distribución y daños observados en los restos, así como a la vegetación afectada, se concluyó que la aeronave quedó orientada en sentido contrario al de la trayectoria de entrada contra el terreno. El larguero del ala izquierda apareció retorcido y doblado hacia delante. Además, muy cerca de su punta se descubrió parte de la luz de navegación izquierda (de color rojo) sin verse afectada por el fuego. Los árboles en torno a los restos aparecían intactos a excepción de los que fueron aplastados por el fuselaje y alguno seccionado próximo a los restos de la mitad anterior de la aeronave.
