**RESUMEN DE DATOS**

Fecha y hora	<b>Jueves, 26 de junio de 2003; 14:00 horas</b>
Lugar	<b>Aeródromo de Casarrubios del Monte (Toledo)</b>

Matrícula	<b>EC-CTK</b>
Tipo y modelo	<b>PIPER PA-34-200T</b>

Tipo de operación	<b>Aviación general – Instrucción – Doble mando</b>
Fase del vuelo	<b>Aterrizaje – Carrera de aterrizaje</b>

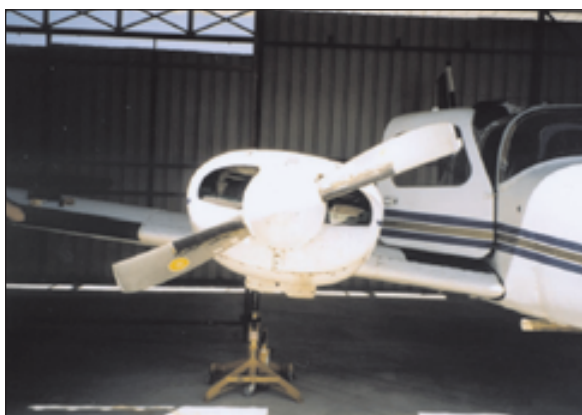
La aeronave sufrió daños en los motores, hélices y parte inferior de la parte delantera del fuselaje (fotos 1, 2 y 3).

Foto 1. Hélice derecha

Las huellas dejadas por las hélices en la pista y las propias marcas en las hélices sugieren que los motores iban con poca potencia (normal en una maniobra de aterrizaje) y que no se intentó realizar una maniobra de motor y al aire después de que tocaran las hélices en el suelo. El hacer motor y al aire después de un toque de hélice contra el terreno es en general una maniobra muy peligrosa y que debe evitarse.

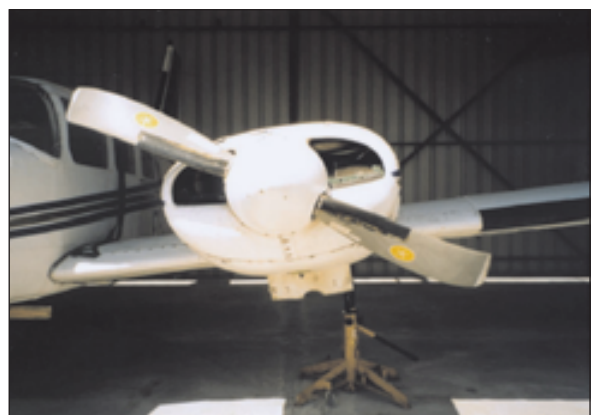
Foto 2. Hélice izquierda

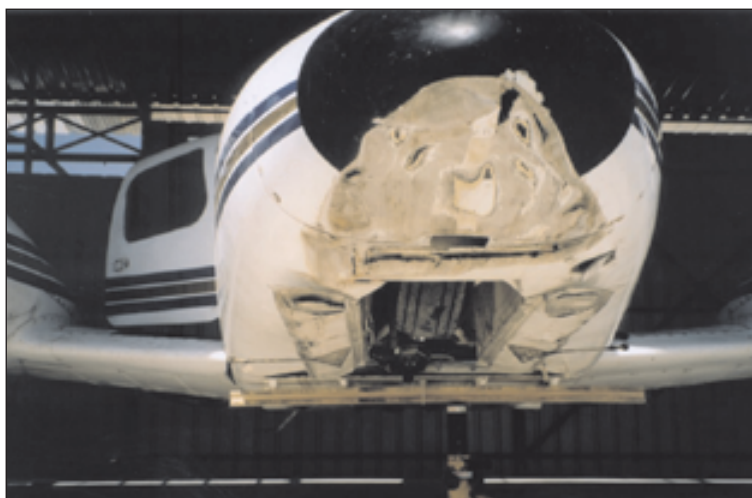
Foto 3. Parte inferior del morro del fuselaje

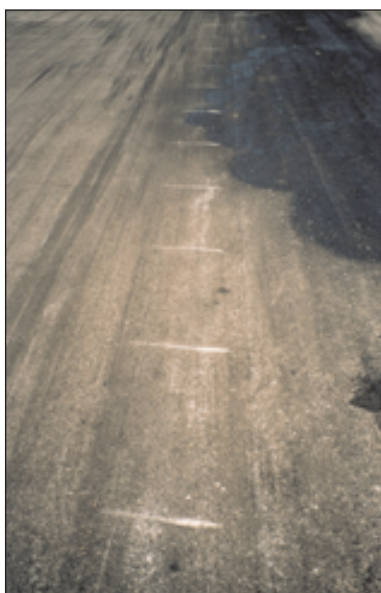
No se produjeron daños de consideración aparte de las marcas dejadas por las hélices en la pista (fotos 4 y 5).

Foto 4. Marcas hélice izquierda

La aeronave dejó las marcas sobre la pista que pueden verse en el Dibujo 1. Las marcas de las hélices se extendieron a lo largo de unos 50 metros sobre la pista y van estando cada vez más separadas y siendo menos profundas, hasta llegar a ser apenas unas rozaduras sobre el pavimento de la pista. La aeronave abandonó la pista por el lado izquierdo y se detuvo al lado de la misma, tras recorrer apoyada sobre el tren principal y el morro del fuselaje una distancia de aproximadamente 250 metros. Las hélices indicaban que los motores desarrollaban poca potencia en el momento del accidente.

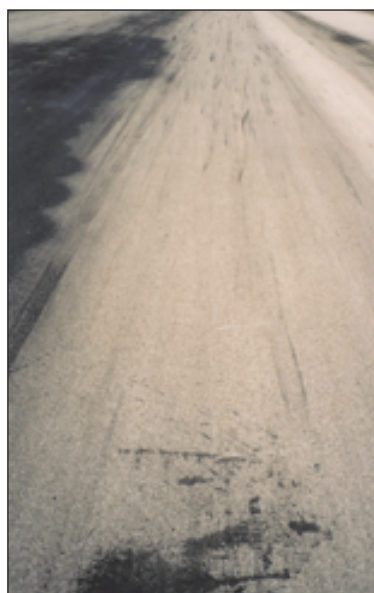
Foto 5. Marcas hélice derecha

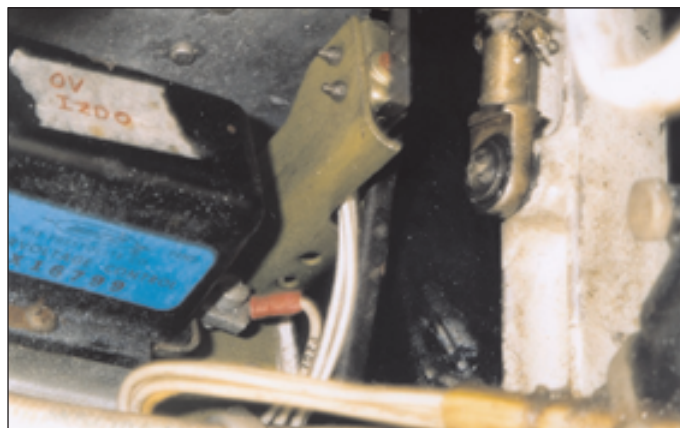
Foto 6. Micro interruptor pata de morro

- Los micro interruptores se actuaban y las luces verdes se encendían sólo cuando la pata correspondiente llegaba a la posición de abajo y bloqueada. La diferencia de tiempo entre la activación de los micro interruptores y el encendido de las luces era inapreciable.
