Fecha y hora	<b>Domingo, 6 de julio de 2003; 10:30 h</b>
Lugar	<b>Aeródromo de Igualada (Barcelona)</b>

Matrícula	<b>EC-GXP</b>
Tipo y modelo	<b>FAIRCHILD R24</b>
Explotador	<b>Fundació Parc Aeronàutic de Catalunya</b>

**INFORME**

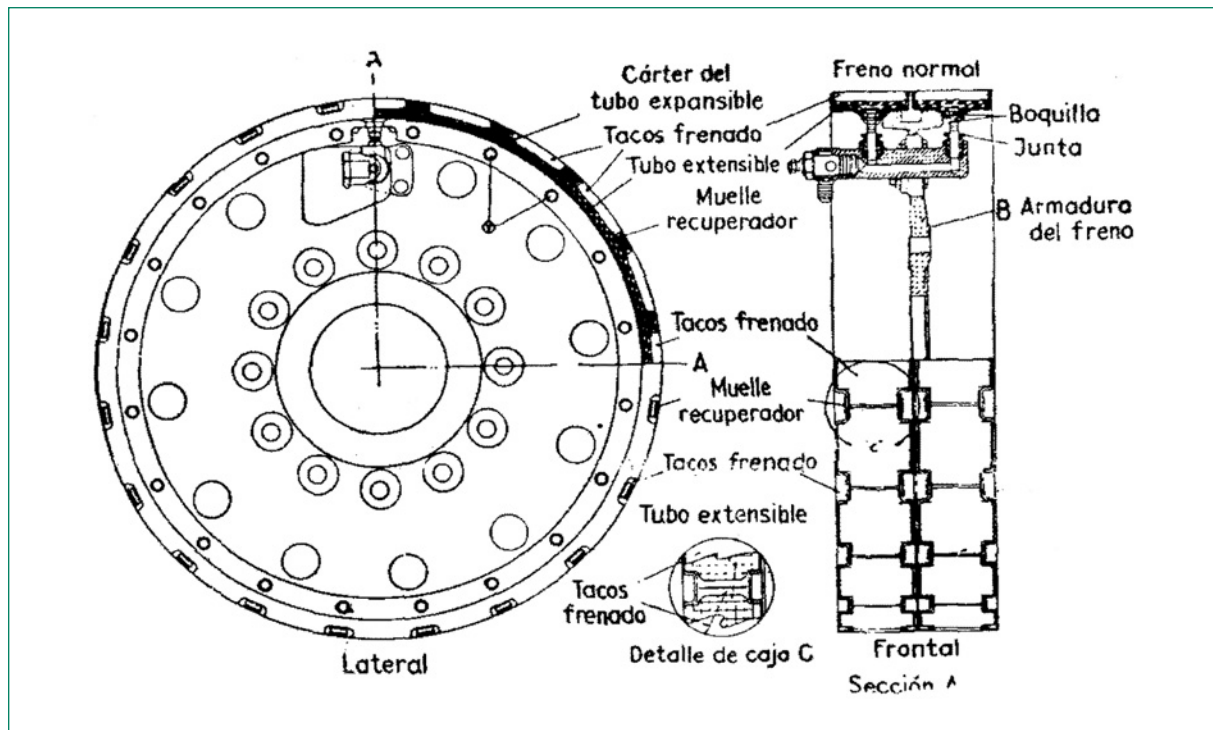
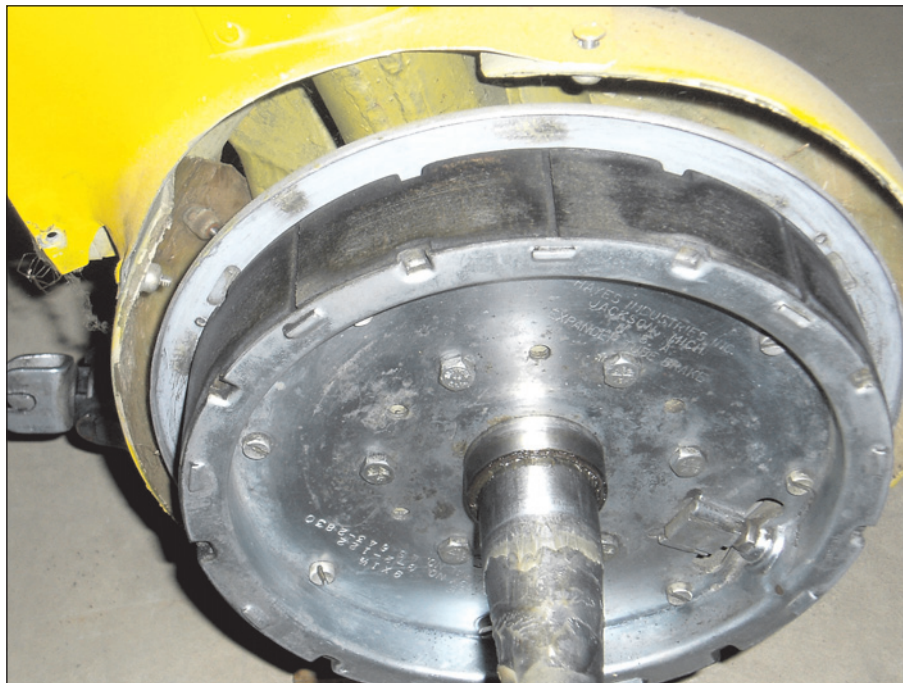
Los frenos del tren principal son del tipo de tubo expansible. Poseen una hilera de tacos distribuida alrededor de un soporte circular. El tubo expansible consiste en una estructura tubular que se extiende alrededor del freno y fabricada de una mezcla de caucho y tejido y está unido con la tubería del sistema hidráulico a través de una junta. Para proteger la estructura del freno contra el agua se fija una carcasa o tapa fuselada.

Los tacos de frenado están contruidos de un material muy semejante al ferodo, y están prensados en su alojamiento. Estos tacos poseen unas ranuras o incisiones en cada una de las esquinas, que se unen con unas bridas de la estructura del freno para evitar su movimiento cuando gira el tambor. Entre los flancos de cada taco existen unos muelles planos alojados en ranuras para mantenerlos unidos fuertemente contra el tubo expansible y evitando que cuando el freno no actúe puedan ejercer alguna resistencia.

El tubo expansible es accionado hidráulicamente y puede ser utilizado con un sistema ordinario de mando de frenos. Cuando se aplica el pedal del freno, el fluido es forzado a penetrar en el tubo expansible y su presión comprime los tacos contra la superficie del tambor de fricción de los frenos. Cuando se descarga esta presión, unos muelles situados en los extremos de los tacos tienden a retirar el fluido del tubo y, en consecuencia, a separarlos del tambor. Esta acción es acompañada por el mismo tubo que, en general, está moldeado a un diámetro ligeramente inferior que el de estructura del freno y tiende a contraerse sin necesidad de que le ayuden los muelles.

Los frenos del tren principal de la aeronave del suceso, según se ha registrado en otros vuelos, tienden a bloquearse cuando se hace un uso intensivo de ellos.
