RESUMEN DE DATOS

Fecha y hora	Jueves, 3 de julio de 2003; 18:45 horas
Lugar	Aeropuerto de Zaragoza

Matrícula	EC-DKC
Tipo y modelo	PIPER PA-28-181

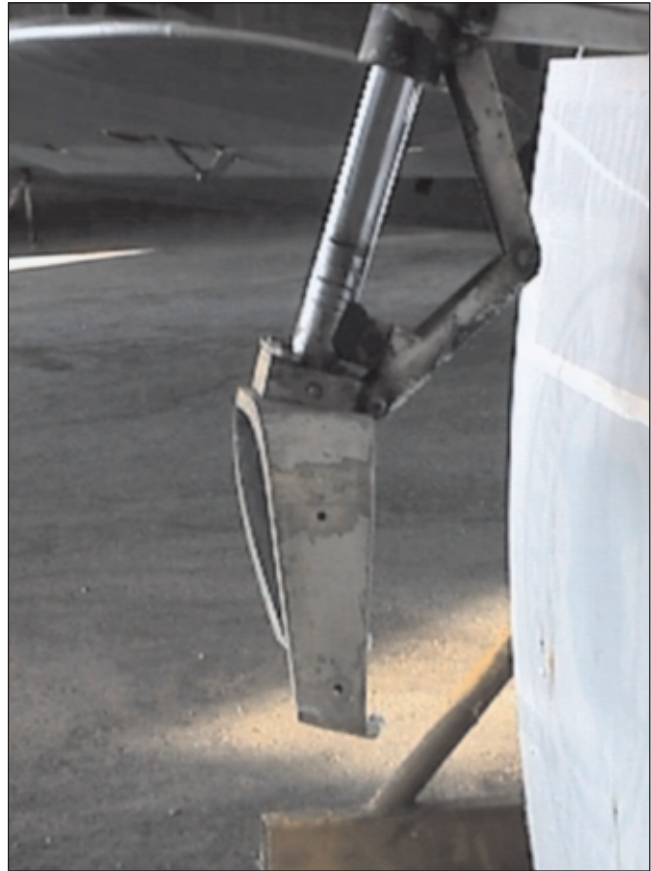
Las palas de la hélice estaban dobladas hacia atrás en una longitud de unos 15 cm, medida desde sus extremos, como consecuencia de su contacto con el pavimento de la pista.

La horquilla de la pata de morro se había roto a la altura del eje de la rueda, lo que permitió el desprendimiento de ésta. La horquilla mostraba una deformación lateral.

La deformación de la pata de morro y las marcas del neumático indican, además, que durante alguno de los botes de la aeronave sobre el pavimento, se produjo el deslizamiento de ésta hacia su derecha.
