RESUMEN DE DATOS

Matrícula	EC-HJN
Tipo y modelo	PIPER PA-36-285
Explotador	Tratamientos Aéreos Martínez Ridao

INFORME

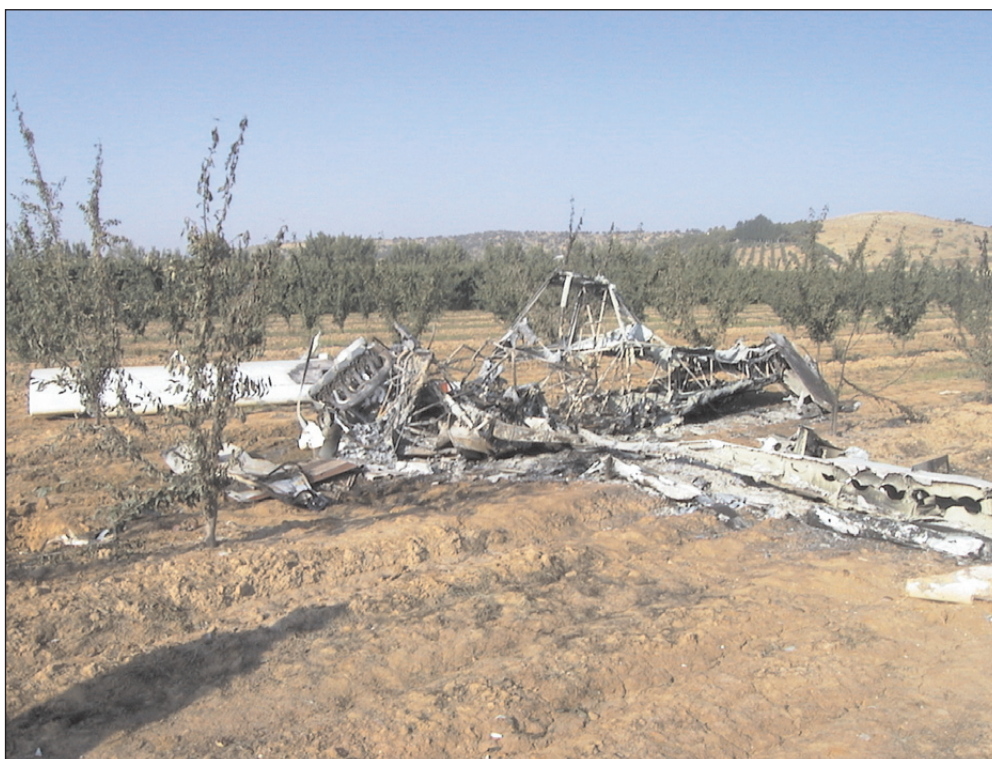
Foto 1. Vista general de la aeronave

A consecuencia de los impactos y el posterior incendio, la aeronave resultó destruida.

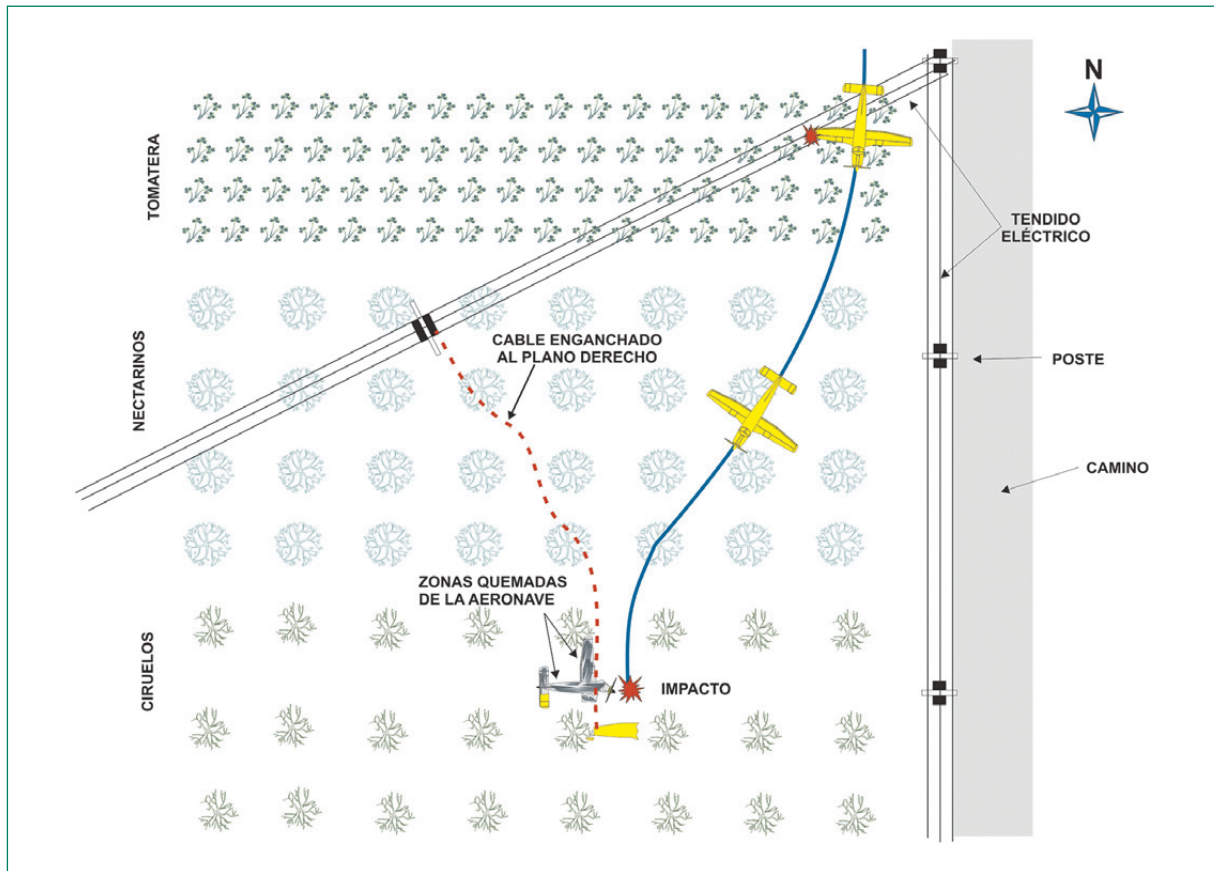
La aeronave quedó a 60 m al S del tendido eléctrico, con su eje longitudinal orientado en dirección S-W, y fuertemente afectada por el fuego que se declaró después del impacto.

El plano derecho, que estaba desprendido de la aeronave, se encontraba a 4 m de ésta y girado 90° con respecto a la posición que tendría de haber seguido unido a la aeronave. Debido a este hecho no se vio afectado por el incendio. Asimismo, se observó la presencia de un cable, que estaba trabado en la luz de navegación de este plano.

Figura 1. Croquis de la trayectoria de la aeronave y distribución de restos

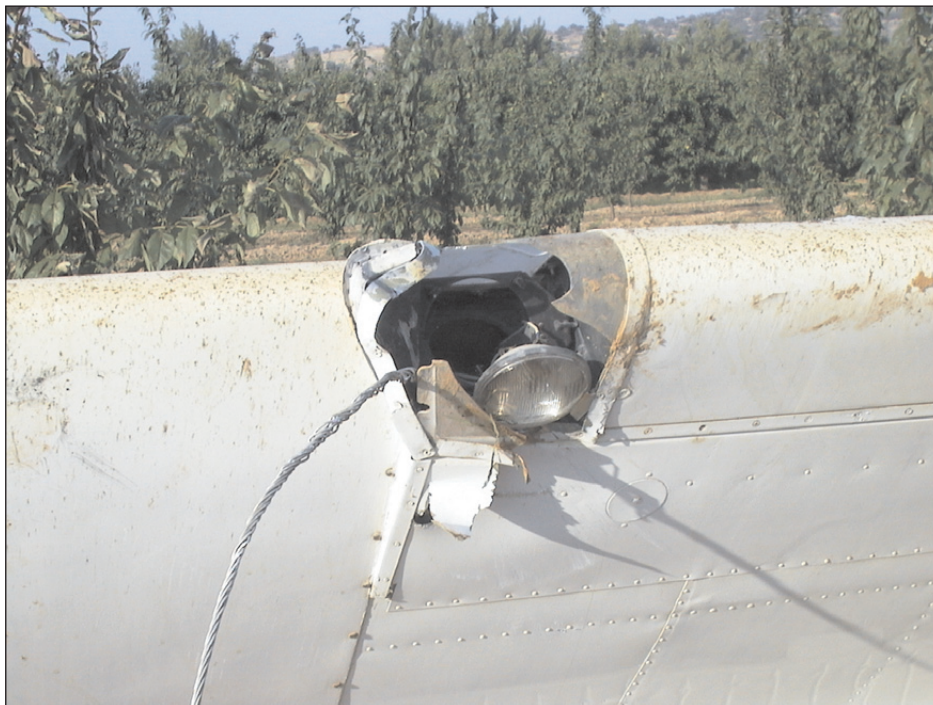
A partir de los testimonios recogidos, las huellas y la distribución de los restos, puede reconstruirse la trayectoria y la secuencia de impactos que sufrió la aeronave. Así, el primer impacto que tuvo lugar fue el del plano derecho contra dos cables de la línea eléctrica de alta tensión, en el que además se produjo la rotura de ambos cables, si bien el extremo de uno de ellos quedó trabado en el plano.

Por otra parte, el impacto con los cables produjo una deceleración de la aeronave. El piloto reaccionó bajando el morro e incrementando el régimen del motor, lo que permitió que la aeronave continuase el vuelo, aunque por poco tiempo, ya que inmediatamente después, el cable que se había quedado trabado en el plano, y que seguía unido a uno de los postes, se tensó provocando el desprendimiento de éste, y la consiguiente caída en picado de la aeronave.

Foto 2. Detalle del cable trabado en el plano derecho
