RESUMEN DE DATOS

Fecha y hora	Viernes, 11 de julio de 2003; 18:00 horas
Lugar	Término Municipal de Cajiz (Málaga)

Matrícula	EC-HFC
Tipo y modelo	SOCATA Morane Saulnier MM-893-E

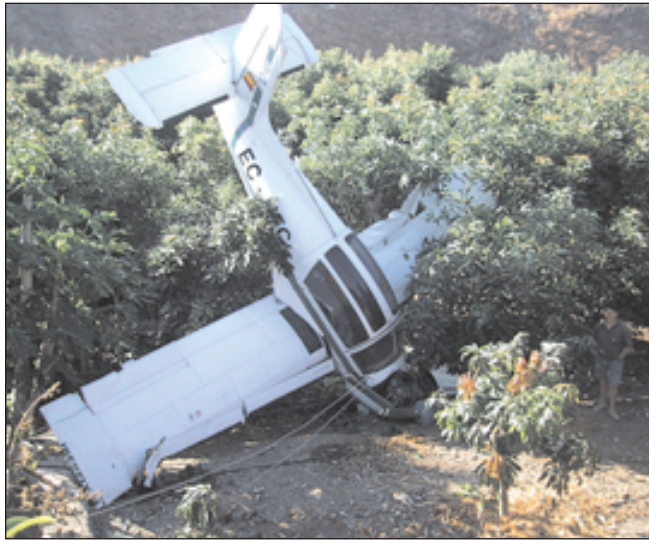
La aeronave en su descenso impactó contra un tendido eléctrico y cayó sobre unos árboles de unos tres o cuatro metros de altura. La aeronave mantuvo su integridad estructural, excepto el motor, el cual, unido a la hélice quedó separado de su posición a causa de la rotura de la bancada. La hélice estaba prácticamente sin daños.

La aeronave quedó con el morro hacia abajo y casi en posición vertical. El borde de ataque de los planos estaban casi alineado con el terreno (el izquierdo algo más alto e inclinado).
