**RESUMEN DE DATOS**

Fecha y hora	<b>Martes, 22 de julio de 2003; 15:40 h</b>
Lugar	<b>Término munic. de Ortigosa del Monte (Segovia)</b>

Matrícula	<b>OY-NXS</b>
Tipo y modelo	<b>SCHEMPP-HIRTH VENTUS 2CM</b>
Explotador	<b>Privado</b>

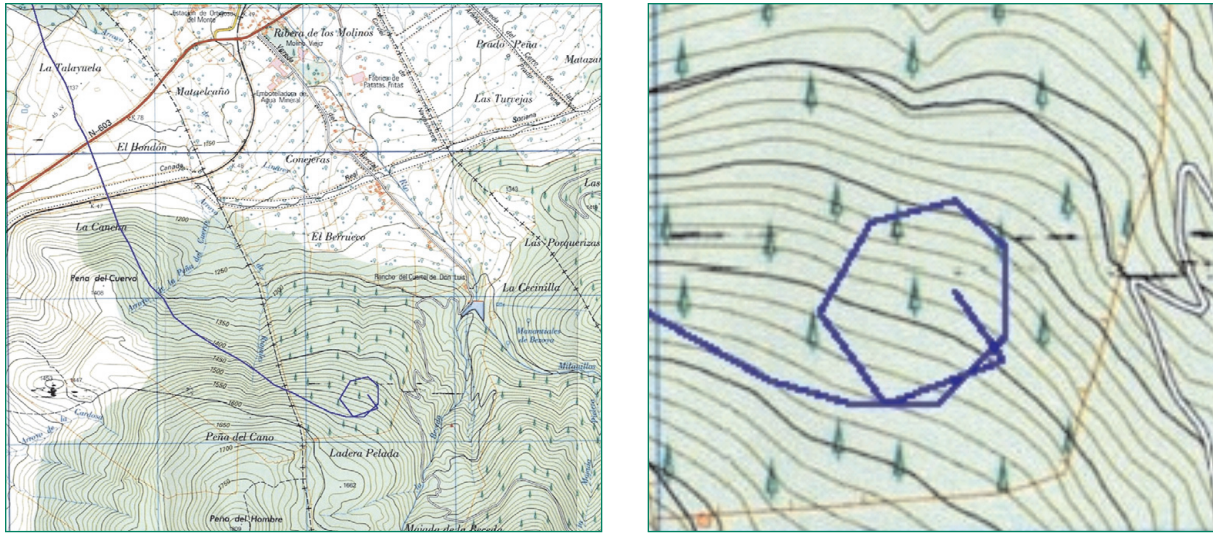
Figura 1. Trayectoria de la aeronave y detalle de los últimos segundos del vuelo

El lugar del impacto (véase Figura 1) ( $40^{\circ} 48.498'$  Norte,  $004^{\circ} 09.422'$  Oeste) está situado a 1.520 m de altura (mediciones GPS) en una ladera arbolada orientada prácticamente al este. La pendiente en el lugar del accidente es variable entre  $15^{\circ}$  y  $30^{\circ}$ , pero a unos pocos metros en sentido ascendente se eleva la pendiente hasta unos valores de entre  $30^{\circ}$  y  $45^{\circ}$ . La cumbre de esta ladera está unos 150 m por encima del lugar del impacto.

Los restos y las huellas del impacto se extendían a lo largo de una línea bastante recta que va en sentido de oeste a este (ligeramente curvada a la izquierda en el sentido de avance de la aeronave) y en una longitud de aproximadamente 60 m.

Se observó un primer impacto en una rama de un árbol situada a unos 9 m del suelo. Al pie de ese árbol se encontró el extremo del plano izquierdo (un trozo de unos 50 cm del intradós). A unos 7 m del pie del árbol, empezaba un surco de aproximadamente 6 m de longitud que fue trazado por la punta del plano izquierdo (al final del surco

estaba el resto del extremo del plano). A 8 m del final del surco estaba la huella dejada por el impacto del morro de la aeronave. Esta distancia es muy aproximadamente la distancia del extremo del plano al morro. La aeronave tenía la característica de poder ajustar los extremos de plano para dos envergaduras distintas (15 y 18 m) y en el momento del accidente estaba configurada para 15 m.

Se aprecia que la parada del motor tuvo lugar instantes antes del accidente y que se realizó a la vez que un giro a la izquierda. La aeronave se encontraba bastante cerca del terreno durante la realización de esta maniobra.

Unos treinta segundos antes del impacto, las velocidades respecto a tierra registradas caen por debajo de la velocidad de pérdida y acaban prácticamente en cero. Al mismo tiempo se observan fuertes incrementos en la velocidad vertical de descenso hasta un último valor registrado de 6,4 m/s. Los cambios en el rumbo indican un giro muy cerrado a la izquierda.
