**RESUMEN DE DATOS**

Fecha y hora	<b>Sábado, 2 de agosto de 2003; 19:48 h</b>
Lugar	<b>Plataforma del Aeró. de Son Bonet (Palma de M.)</b>

Matrícula	<b>EC-FMX</b>
Tipo y modelo	<b>PIPER SENECA PA-34</b>
Explotador	<b>Aerotec, S. L.</b>

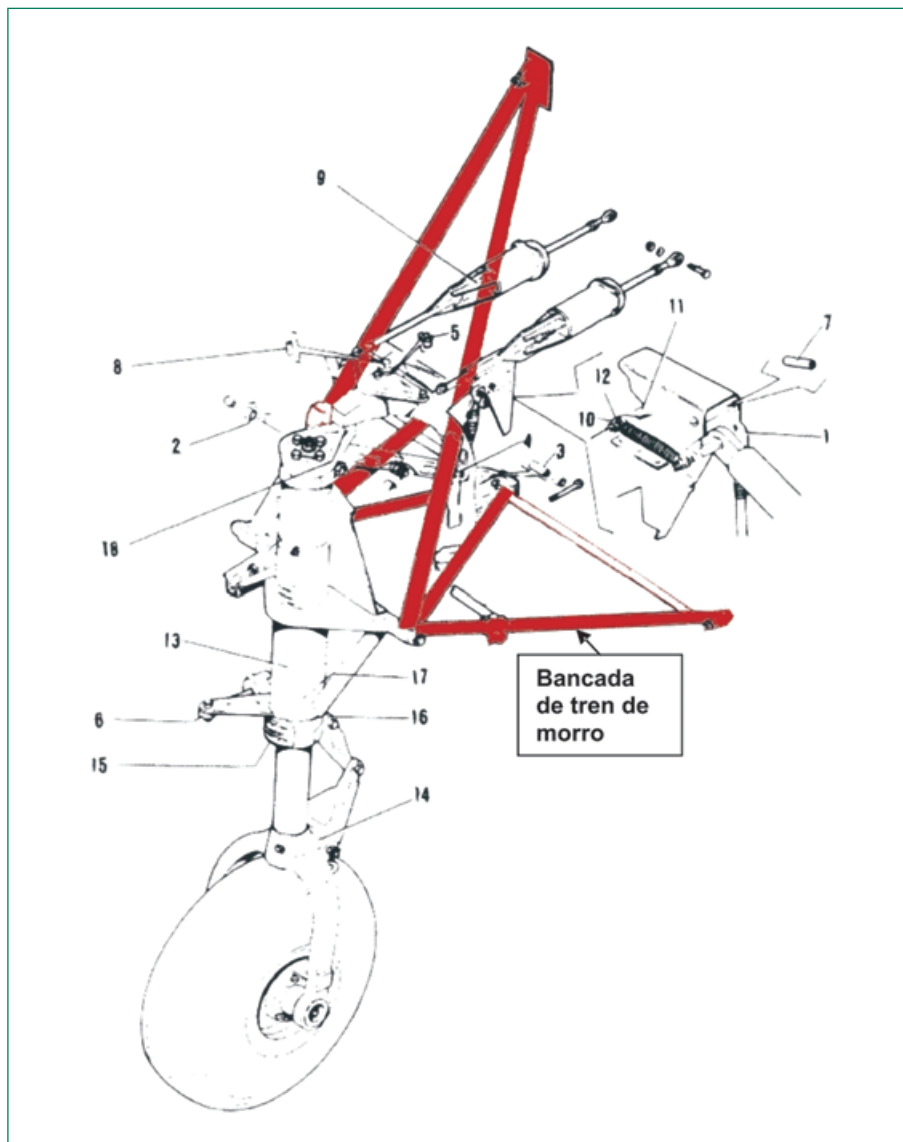
Figura 2. Situación de la bancada del tren de morro

El tren de morro de esta aeronave se une a la célula a través de una bancada fija a la aeronave, como se muestra en la Figura 2.

La bancada está constituida por un elemento principal en forma de V invertida de tubo, de aproximadamente 39 mm de diámetro exterior. El vértice de la V invertida va unido al fuselaje y los extremos de las dos ramas soportan el eje de articulación de la pata del tren delantero. A su vez, este elemento principal va arriostrado al tabique vertical delantero del fuselaje por cuatro tubos, de aproximadamente 19 mm de diámetro exterior.

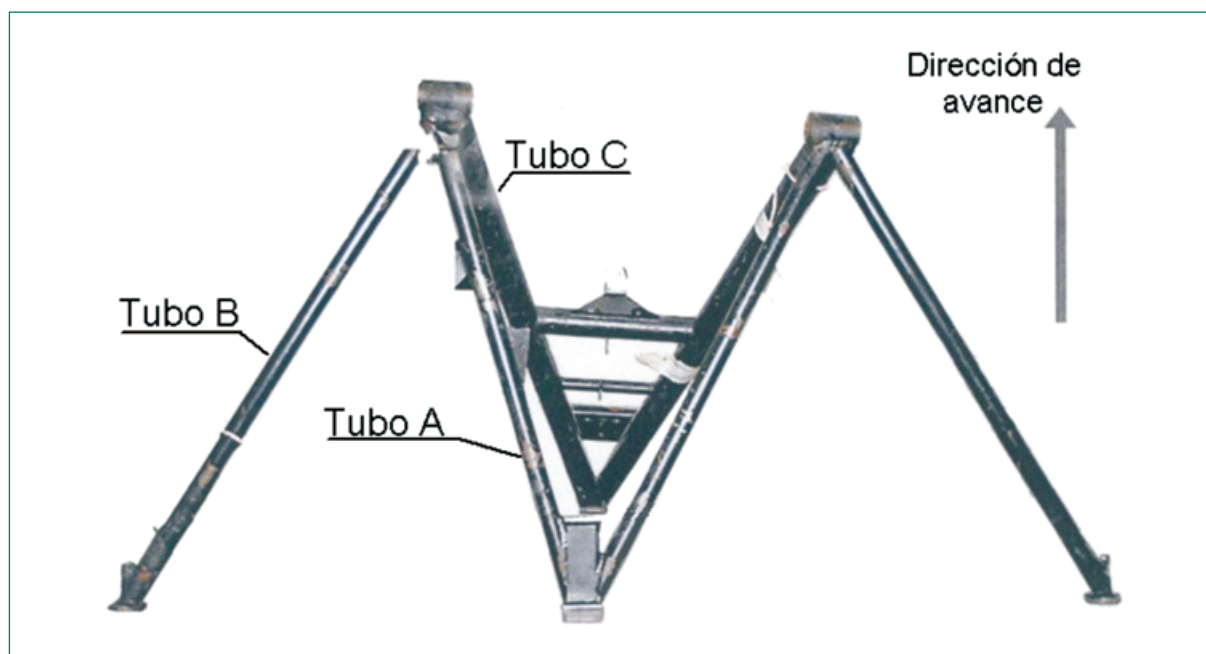
Figura 3. Bancada del tren de morro

Cuando se realizó la inspección después del incidente se observó que la bancada del tren de morro presentaba roturas entre en los tubos A y B y el nudo de unión, así como parte del tubo C con dicho nudo, como se observa en la Figura 3.

1. No existía ningún defecto metalúrgico en los elementos que componen la bancada que pudiera originar la rotura.
2. La soldadura del tubo A al nudo de la bancada presentaba un elevado contenido de hidrógeno para el nivel de resistencia mecánica de las zonas afectadas por la soldadura.
3. Los tubos que componían la bancada, fuera de las zonas afectadas por la soldadura, presentaban un contenido en hidrógeno muy inferior y por debajo de los contenidos que hubieran podido afectar al comportamiento mecánico del material.
4. La rotura que presentaba el tubo A tenía las características de una rotura frágil.
5. El resto de roturas, los otros tubos, presentaban características de roturas producidas por sobrecarga estática.

Al realizar el desmontaje del morro del avión se observó que existía una rotura en la bancada del tren de morro. Esta rotura se localizaba en la unión de los tubos A y B con el nudo derecho de la V invertida.

La existencia de un proceso de fragilización por hidrógeno causado por el alto contenido de este elemento en combinación con el metal, que probablemente fue el origen de la rotura. Este anormal contenido en hidrógeno se produjo como consecuencia de su absorción en el proceso de soldadura.

Por tanto, la causa del accidente fue la rotura de la bancada del tren de morro debido, posiblemente, a que en el proceso de soldadura del tubo A a la bancada se absorbió una cantidad de hidrógeno elevada, lo que provocó una fragilización del material y penalizó las características mecánicas de la unión.
