RESUMEN DE DATOS

Fecha y hora	Martes, 5 de agosto de 2003; 13:35 horas¹
Lugar	Ctra. Comarcal 710, a 85 km de Palma de Mallorca

Matrícula y núm. serie	EC-HEA
Tipo y modelo	AEROSPATIALE SA 319-B
Explotador	Helicasa

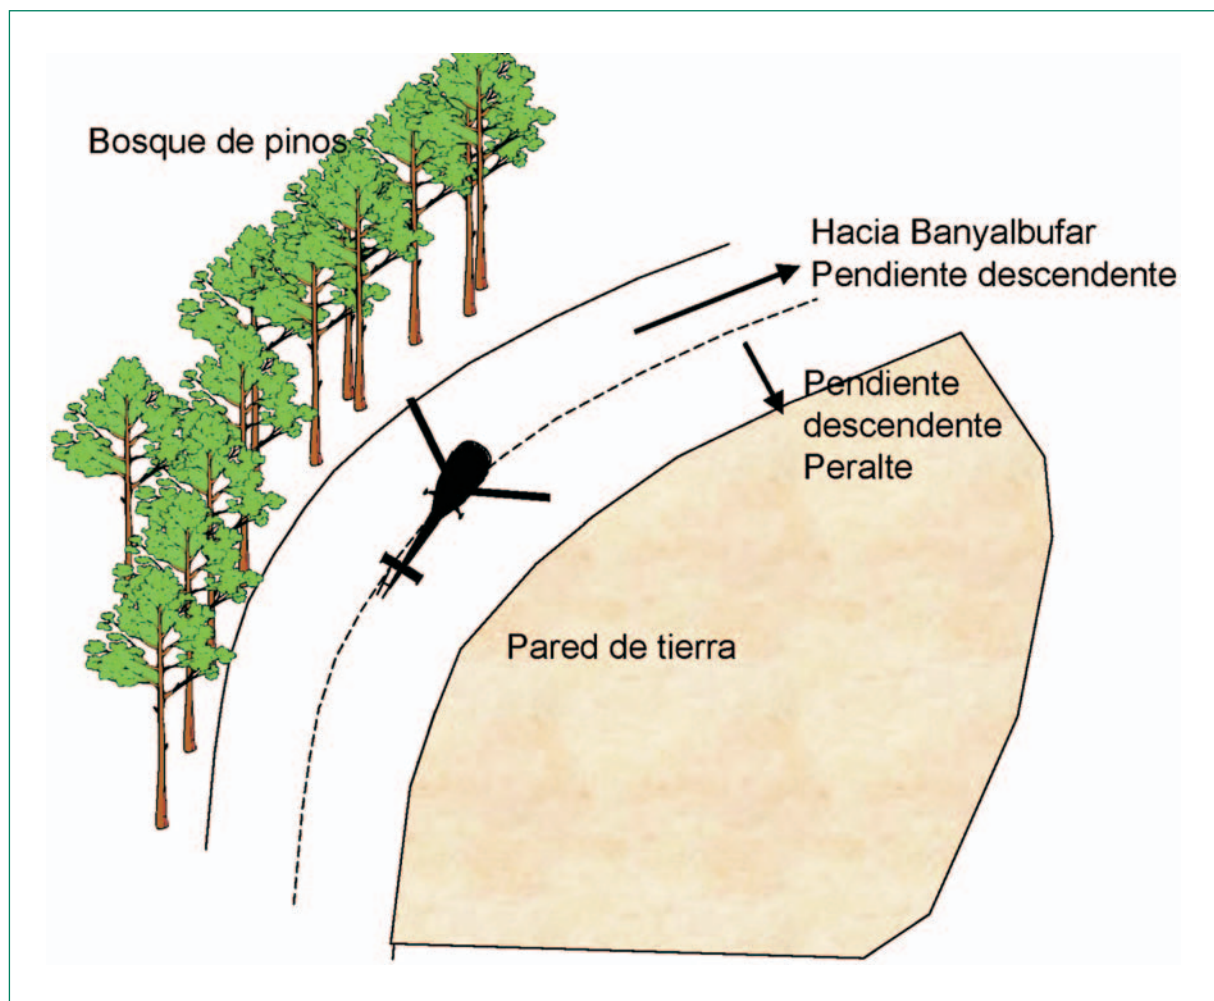
La aeronave aterrizó en la carretera comarcal 710, en el punto kilométrico 85. Se trataba de un tramo de carretera en curva hacia el lado derecho y con pendiente descendente en dirección Banyalbufar. Al lado derecho había una pared de tierra y al izquierdo un bosque de pinos de una altura mayor de 4 metros.

Por las características de confinamiento de la zona elegida para la toma, el piloto decidió realizar una aproximación profunda. La toma la realizó en sentido descendente de la carretera. Cuando contactó con el terreno el piloto notó vibraciones en la aeronave y decidió ascender. Cuando inició el ascenso el protector del rotor de cola tocó el asfalto y la aeronave se desestabilizó y comenzó a girar.

Figura 1. Posición relativa del helicóptero en la toma

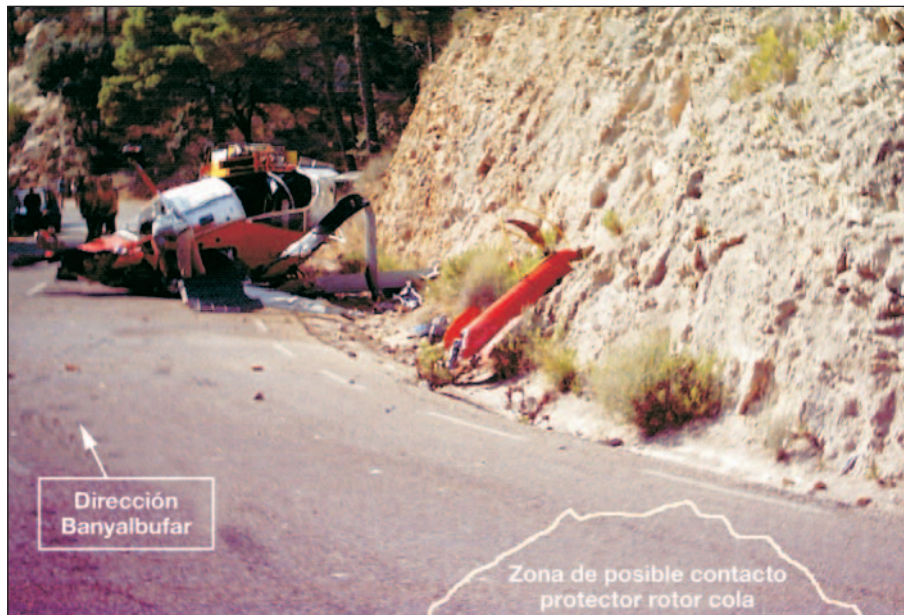
Figura 2. Restos de la aeronave

El puro de cola mostraba indicios de una rotura producida por un impacto de las palas del rotor principal que ocurrió, probablemente, cuando el rotor principal impactó con la pared después de los giros.

La aeronave presentaba daños de consideración en las tres palas del rotor principal que se habían seccionado o doblado. El motor mostraba deformaciones debido al impacto con el suelo de la carretera.

La estructura de la cabina no sufrió grandes deformaciones aunque los parabrisas del lado derecho habían desaparecido.

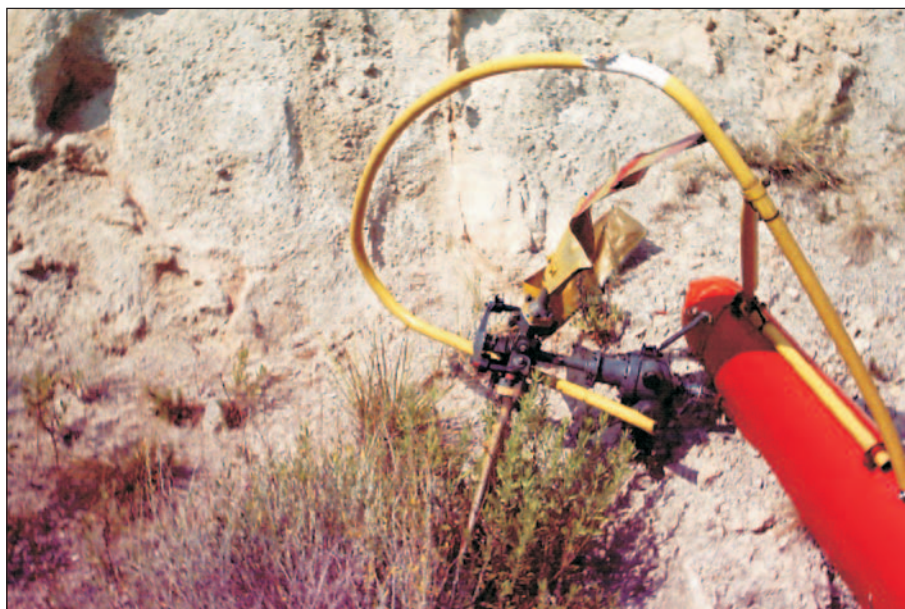
Figura 3. Daños del protector del rotor de cola y rotor de cola

Sobre el terreno se comprobó que en la carretera aparecían marcas que podían deberse al impacto inicial del protector del rotor de cola y en la pared de tierra se observaban huellas debidas al cono de cola y al rotor principal.

Al contactar con la carretera, la aeronave, según la declaración del piloto, empezó a oscilar y la respuesta del piloto para elevarse hizo que el protector y el rotor de cola impactaran con la carretera, ya que se encontraban más próximas al suelo debido a la pendiente, lo que produjo que el helicóptero se desestabilizara, impactara con la pared de tierra y finalmente volcara.
