RESUMEN DE DATOS

Matrícula	EC-DAA
Tipo y modelo	CESSNA 310 R N.º de serie 310R0618
Explotador	Privado

INFORME

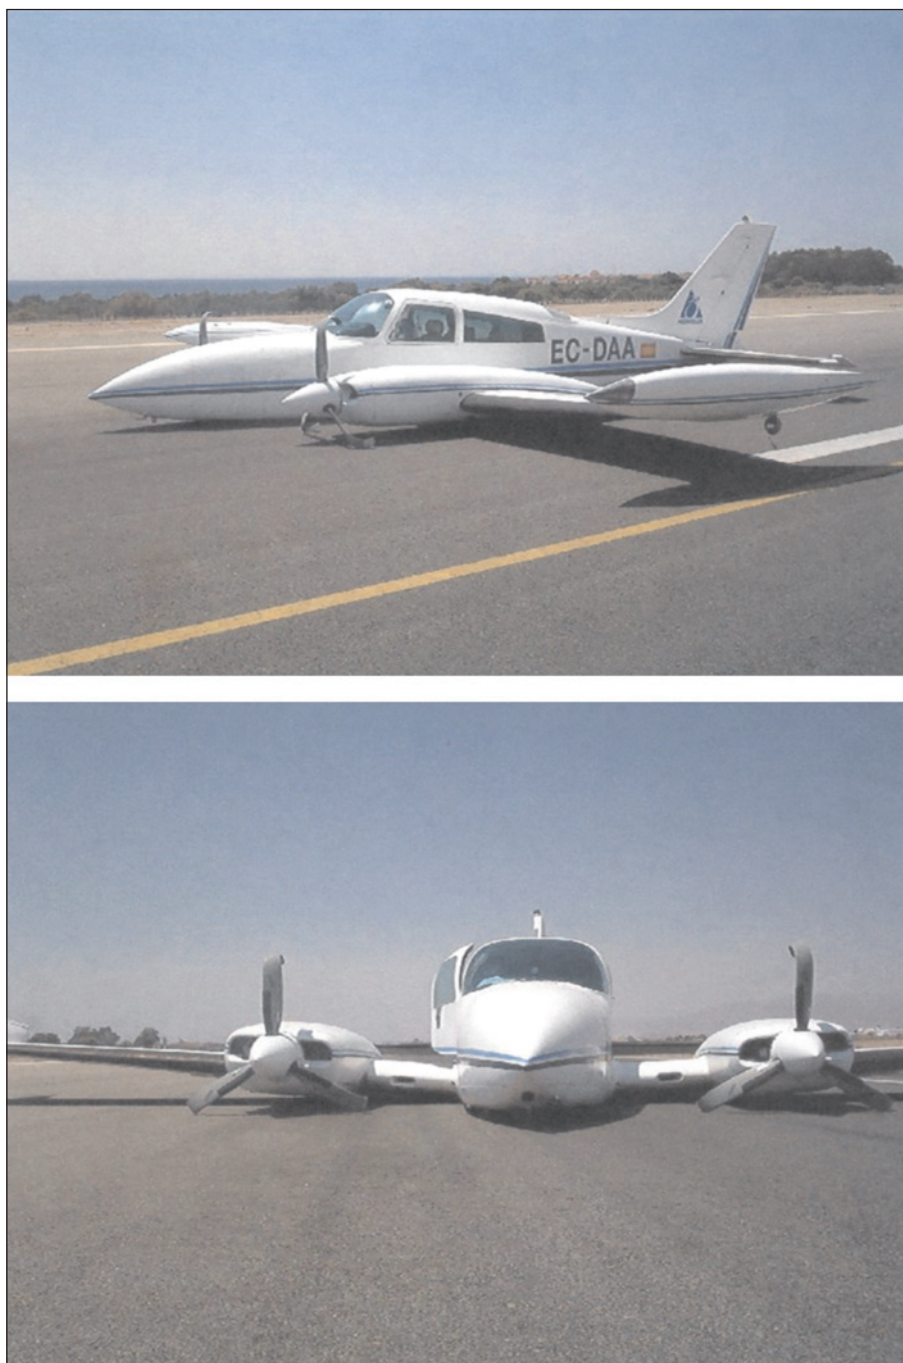
Tras el suceso, la aeronave fue retirada de la pista suspendida por una grua hasta la plataforma del aeropuerto, observándose que la pata de morro estaba desbloqueada con las compuertas semiabiertas, viéndose la rueda del mismo. También las dos patas del tren principal se encontraban desbloqueadas e iniciado el movimiento de salida.

Presentaba diversas rozaduras y algunas roturas a lo largo del revestimiento inferior del fuselaje debidas al deslizamiento sobre la pista. Las palas de las dos hélices se encontraban dobladas hacia atrás, aproximadamente a los dos tercios de su envergadura, observándose rozaduras en la zona del dobléz.

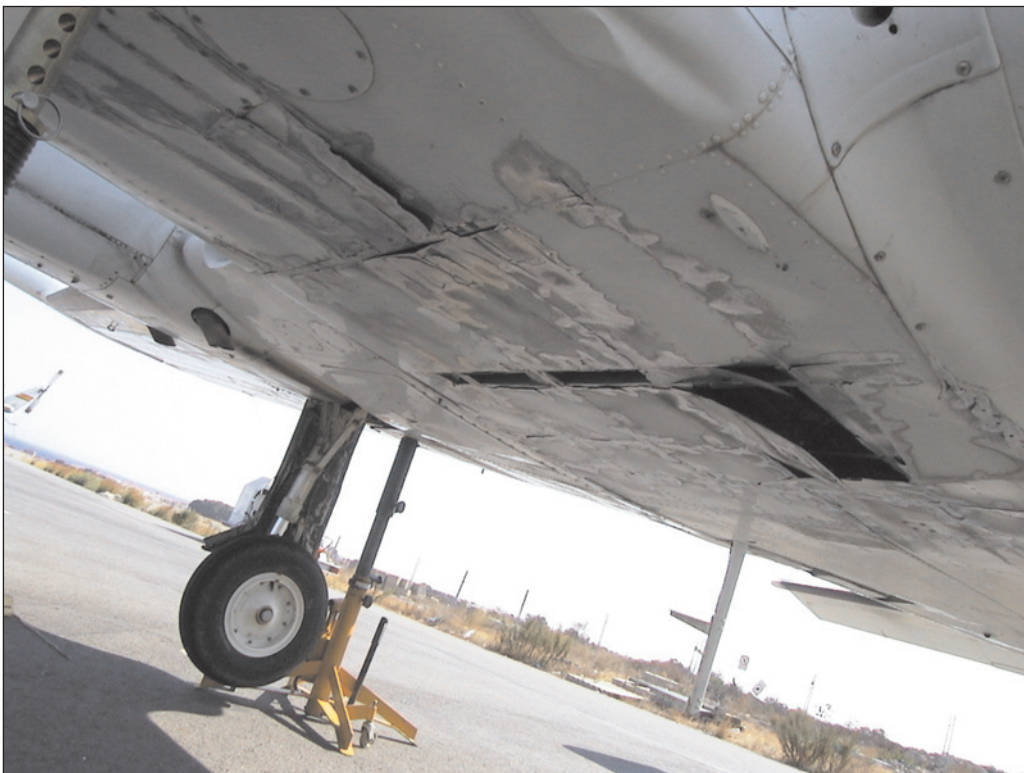
En la pista había huellas de ambas hélices a lo largo de unos 300 m que desaparecen a unos 275 m del lugar en que se detiene la aeronave.

Las marcas de ambas hélices en la pista indican que los motores estaban girando hasta el momento en que el avión contactó con la pista. La parada de los motores se produjo al quedar bloqueadas las hélices con dos palas apoyadas en el suelo, sin romperse. La deformación que presentaban las palas, dobladas hacia atrás, hacen suponer que los motores estaban funcionando con poca potencia en el momento del aterrizaje.
