RESUMEN DE DATOS

Fecha y hora	Miércoles, 6 de agosto de 2003; 20:50 h local
Lugar	Garganta de la Olla (Cáceres)

Matrícula	D-HALT
Tipo y modelo	BEEL 206 L3
Explotador	Helicópteros del Sureste, S. A.

INFORME

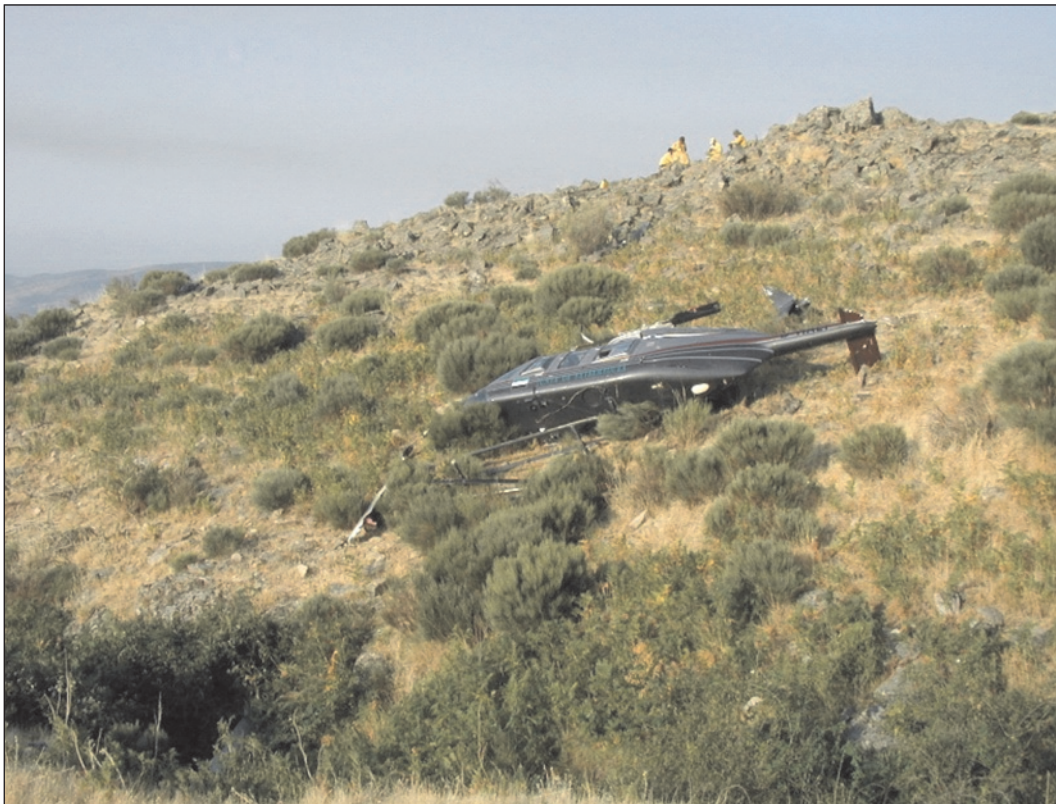
El piloto declaró que al despegar desde el suelo, una vez embarcado a los 6 componentes de la cuadrilla de extinción de incendios, un repentino e imprevisible golpe de viento en cola (contrario a la dirección de viento dominante, que era en cara) hizo girar la aeronave hacia la derecha de manera continuada e indeseada.

La aeronave comenzó un descenso mientras continuaba girando hacia la derecha durante tres vueltas, hasta impactar contra el suelo.

Los datos permiten suponer que se produjo un fenómeno de guiñada inadvertida hacia la derecha por pérdida de efectividad del rotor de cola (LTE).

El helicóptero se encontraba iniciando el despegue por lo que su velocidad estaba dentro del rango de baja velocidad, entre estacionario y 30 kt. En esta situación un viento en cola pudo haber iniciado el giro de la guiñada hacia la derecha, acelerando su velocidad de giro hasta hacer incontrolable el helicóptero que impactó contra el suelo.

Si se produce súbitamente una guiñada hacia la derecha se recomienda actuar:

1. Aplicando pedal izquierdo hasta el fondo.
2. Aplicando cíclico hacia delante
3. Si la altitud lo permite, reduciendo potencia.
