RESUMEN DE DATOS

Fecha y hora	Jueves, 7 de agosto de 2003; 11:50 horas
Lugar	Aeródromo de Casas de los Pinos (Cuenca)

Matrícula	EC-GVQ
Tipo y modelo	SOCATA TB-200

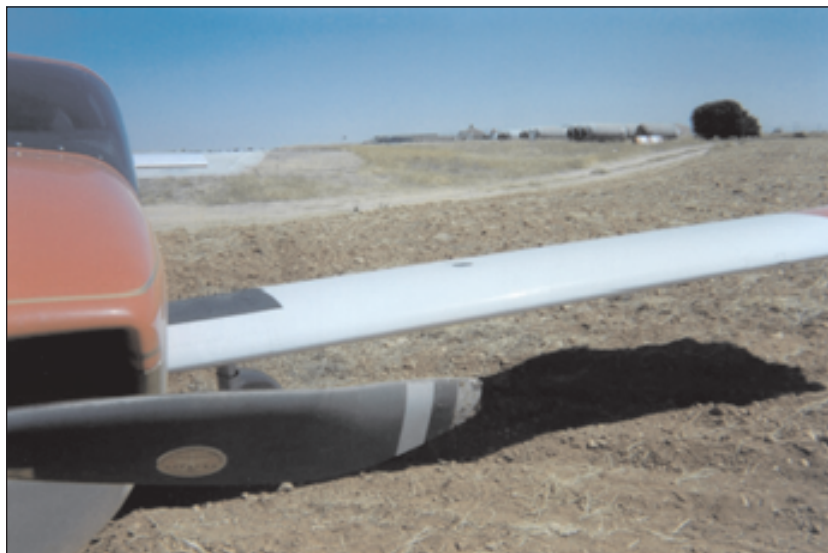
La aeronave sufrió daños en hélice (fotografía 1), motor y bancada, mamparo cortafuegos y tren de aterrizaje de morro (fotografía 2).

Fotografía 1. Daños en la hélice.
