INFORME TÉCNICO A-045/2003

Accidente ocurrido el día
8 de agosto de 2003,
a la aeronave ROBIN,
modelo ATL «Club»,
matrícula F-GFNB, en
las inmediaciones de
la costa de Rinlo (Lugo)

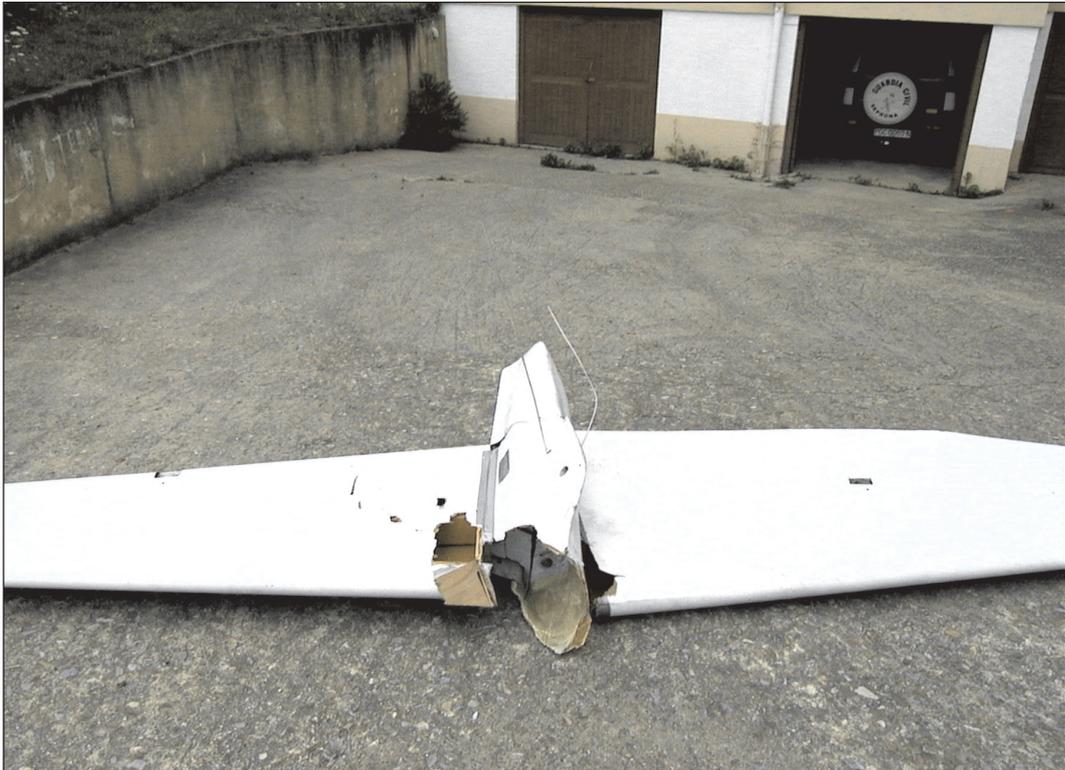
Además de los cadáveres, los restos más significativos recuperados, todos ellos con bastantes daños, han sido los dos estabilizadores (Figura B-1, Anexo B), el ala izquierda (Figura B-2, Anexo B), rota a unos 60 cm del extremo, trozos de los dos asientos, una bolsa con objetos diversos y una rueda.

Figura B-1. Restos de estabilizadores

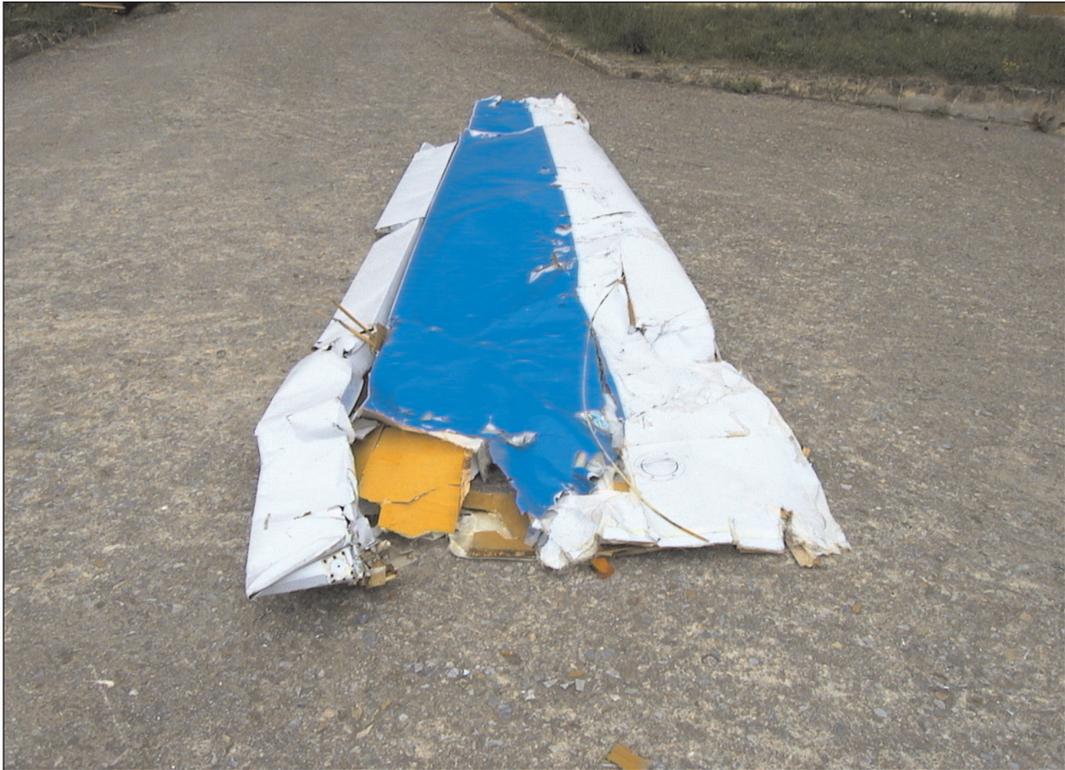
Del análisis de los restos recuperados, rotura del ala izquierda a 60 cm del extremo, se deduce que la primera zona de impacto fue la parte izquierda de la aeronave, precisamente sobre la que estaba virando, y que el impacto fue a velocidad relativamente alta.

Figura B-2. Restos del ala izquierda
