RESUMEN DE DATOS

Fecha y hora	Viernes, 8 de agosto de 2003; 17:45 horas
Lugar	Aeródromo de Igualada (Barcelona)

Matrícula	EC-EQG
Tipo y modelo	REIMS CESSNA F172N

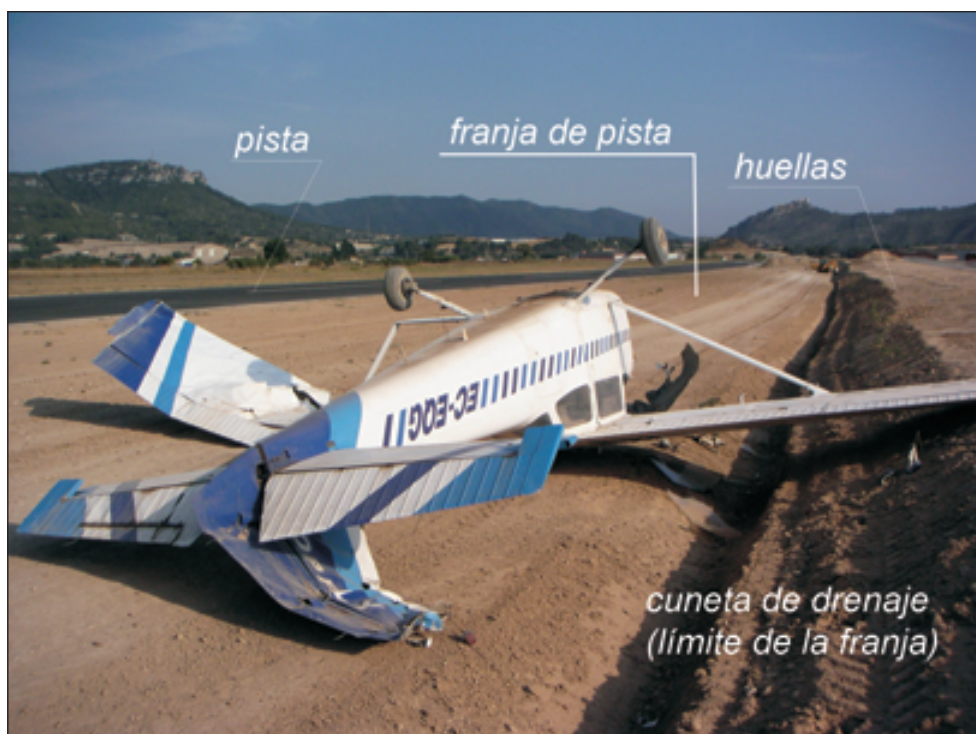
Figura 1. Posición final de la aeronave

La posición final de la aeronave distaba unos 350 metros de la cabecera de la pista 35 y unos 20 metros del borde de la pista.

Las dos personas a bordo resultaron ilesas y abandonaron la aeronave por el parabrisas que se había roto.

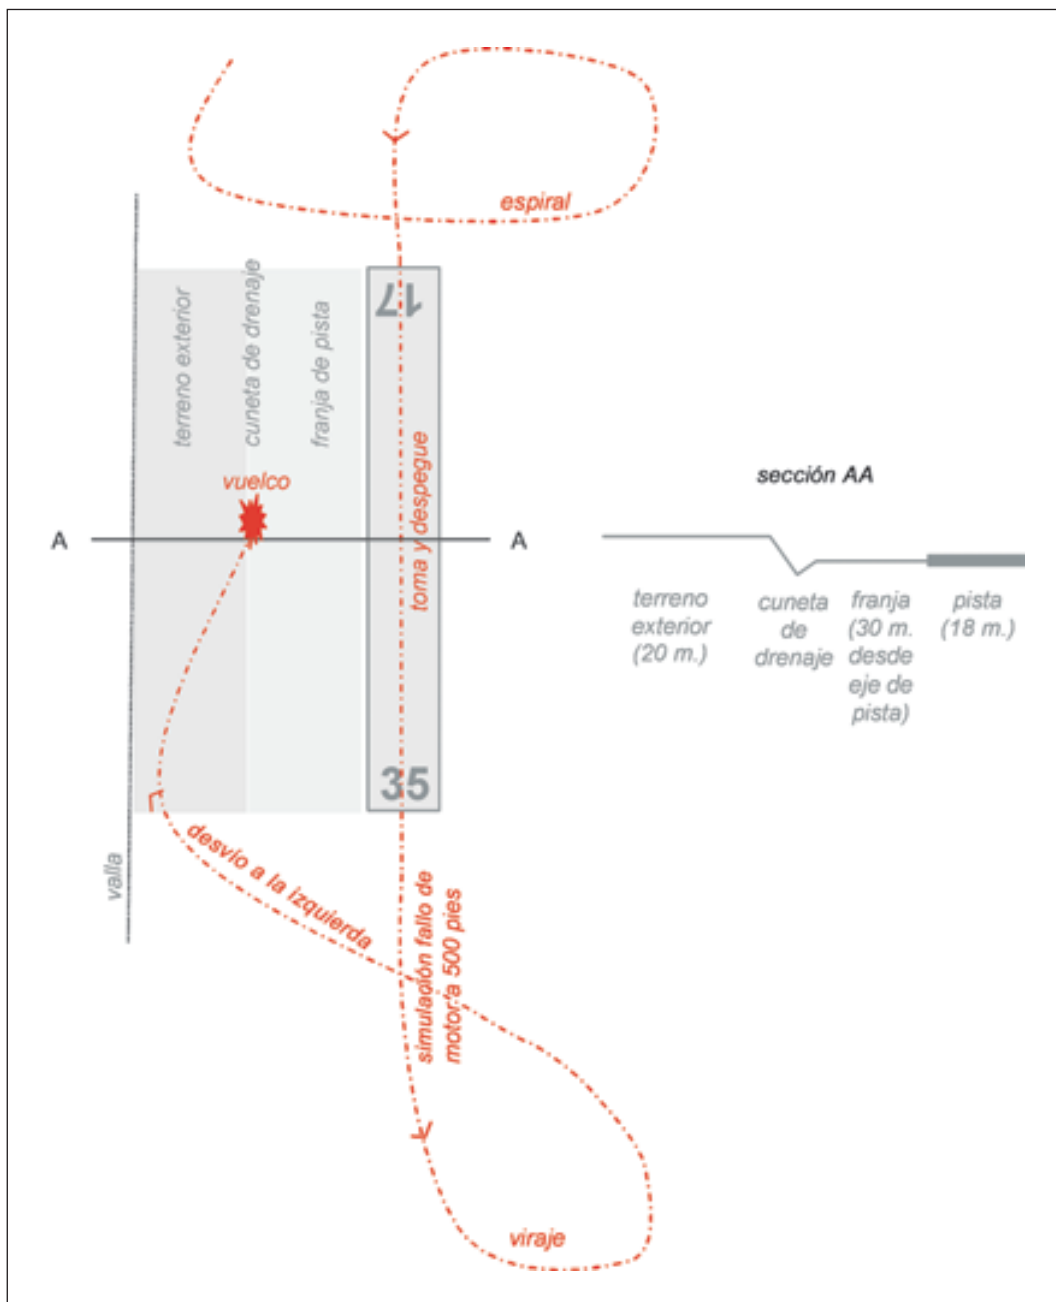
Después de haber realizado la toma de contacto fuera de franja y durante el rodaje para interceptar la pista, la aeronave introdujo el tren de aterrizaje en la cuneta y, a partir de ahí, capotó quedando finalmente en la franja y en sentido contrario al del movimiento que traía, produciendo los siguientes desperfectos:

Figura 2. Trayectoria aproximada de la aeronave

La aeronave tomó tierra fuera de la franja de pista y durante el recorrido en tierra interceptó la cuneta de drenaje longitudinal, situada en el límite exterior de la franja, produciéndose el vuelvo de la aeronave.

Por lo tanto, se considera que el vuelco de la aeronave en la cuneta de drenaje se produjo como consecuencia de la ejecución inadecuada del tramo final de la maniobra de aterrizaje, posiblemente por acometer ese tramo final, a la salida del último viraje, con una distancia al umbral de pista reducida, lo que impidió un correcto alineamiento con el eje de pista en ese tramo final, llegando la aeronave a contactar con el suelo en una zona exterior a la franja de pista. El viento, que incidía prácticamente paralelo a la pista y en la dirección de aterrizaje, pudo provocar que, durante la realización del viraje final de la aeronave, ésta se aproximara más al umbral, disminuyendo la distancia disponible para lograr un buen alineamiento.
