**RESUMEN DE DATOS**

Fecha y hora	<b>Domingo, 10 de agosto de 2003; 12:20 horas<sup>1</sup></b>
Lugar	<b>Aeródromo de La Cerdanya (Girona)</b>

Matrícula y núm. serie	<b>EC-DAE</b>
Tipo y modelo	<b>CESSNA 172 J</b>
Explotador	<b>Privado</b>

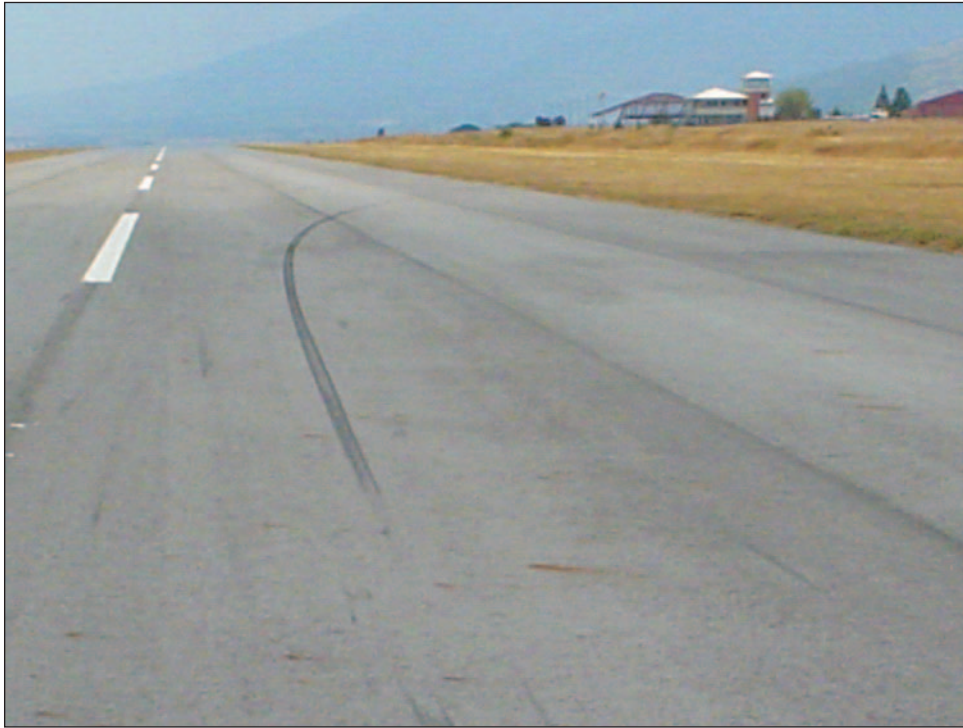
Figura 2. Huellas en pista

Según la declaración del piloto, la aeronave inició un giro a la derecha y cuando vio que se iba a salir de la pista pisó el freno izquierdo. En la pista se observaba la huella de la rueda derecha y el inicio del giro. Una vez que la aeronave abandonó la pista la trayectoria fue, prácticamente, en línea recta hasta que impactó con el talud, situado a 6 metros del borde de la pista.

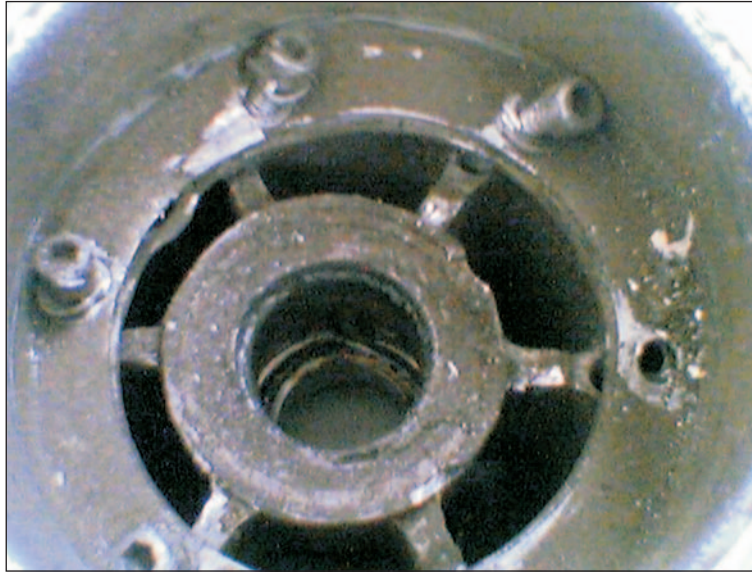
Figura 3. Disco de freno y semillanta interior derecha

En la semillanta interior se observó que los tornillos tipo «capscrew» que unen la semillanta interior y el disco de freno con el buje se habían aflojado y estaban doblados. Además, se podían retirar manualmente. Dos de ellos se cayeron al desmontar el bombín del freno.

Además, se hicieron inspecciones con líquidos penetrantes para identificar si existía algún tipo de grieta que explicara por qué los tornillos se habían aflojado según se recoge en «General Aviation Airworthiness Alert. AC No. 43-16. Alert NO. 230. September 1997» de la FAA (Federal Aviation Administration).

No se detectó ninguna grieta.

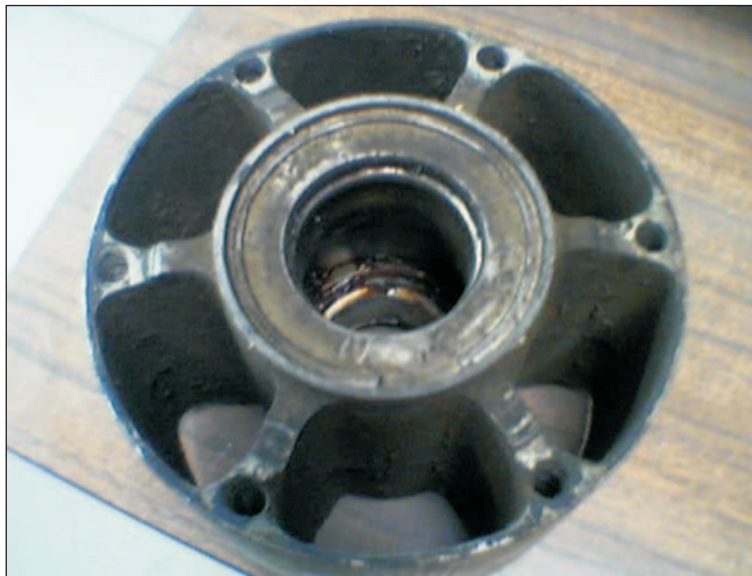
Figura 4. Cara interior del buje de la rueda

A continuación se inspeccionaron los agujeros del buje de la cara interior y se observó que presentaban claras deformaciones en sus roscas, principalmente que los hilos de rosca estaban chafados. Asimismo, la zona central del buje presentaba melladuras.

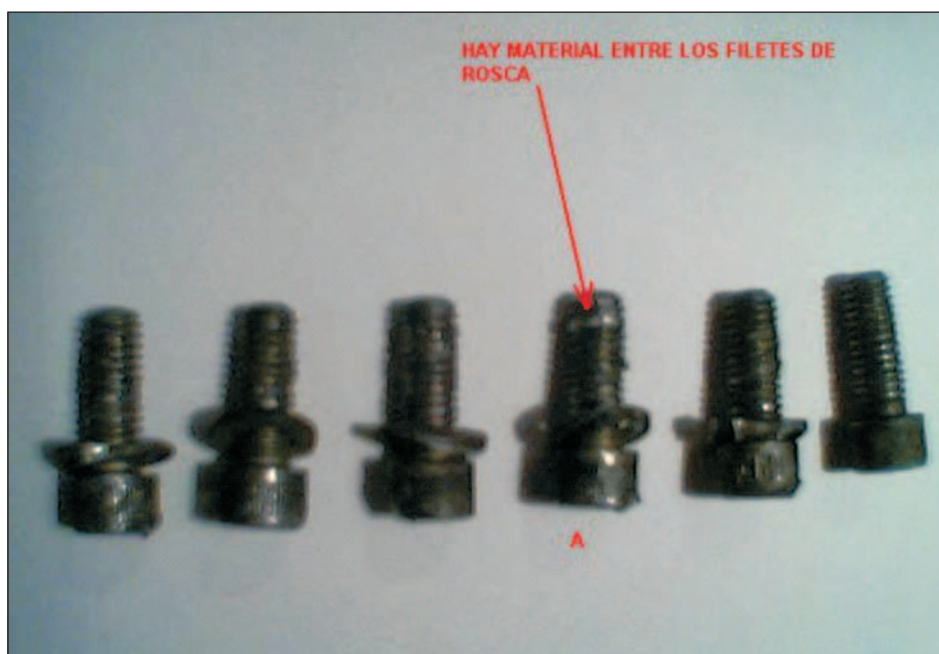
Figura 5. Tornillos que unen la semillanta interior y el disco de frenos con el buje

Por último, se inspeccionaron los tornillos tipo «capscrew» que unen la semillanta interior y el disco de freno con el buje de la rueda. Uno de ellos tenía síntomas de haberse introducido en su agujero forzadamente, ya que tenía incrustado en el hueco de los hilos material de aluminio procedente de la rosca del agujero del buje.

Cuatro de ellos presentaban deformaciones en los hilos debidas, probablemente, a que no estaban apretados adecuadamente y al aflojarse por las vibraciones se deformaron.

Por todo lo anterior, el accidente probablemente se produjo debido a que los tornillos que unen el disco de freno y la llanta al buje de la rueda estaban flojos y bloquearon la rueda. La manipulación de los tornillos que desembocó en esta situación pudo realizarse con posterioridad a la última revisión anotada de 100 horas, aunque no se ha podido determinar en qué momento.
